ANTIKVARISK KONTROLLRAPPORT

Båthus på Tuskö 3:10

OMLÄGGNING AV VASSTAK PÅ BÅTHUS PÅ TUSKÖ 3:10. BÖRSTILS
SOCKEN, ÖSTHAMMARS KOMMUN

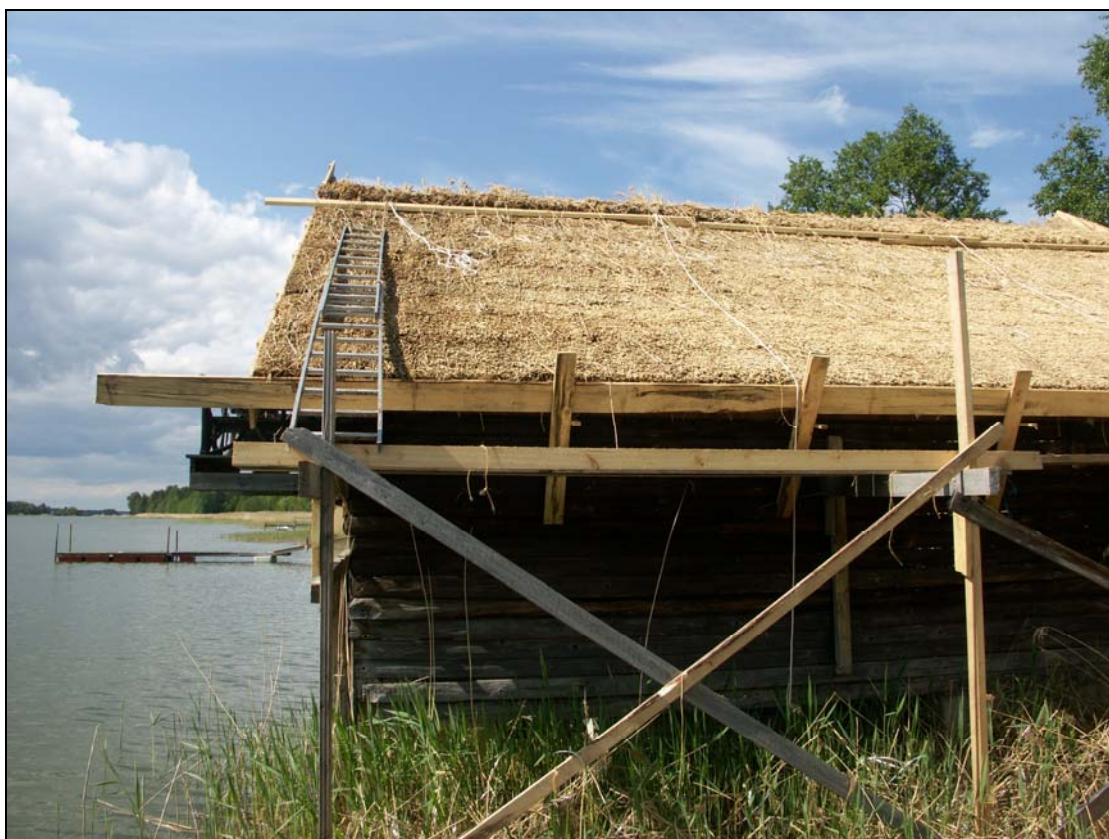
Omslagsfotografi: Båthusets sydöstra takfall har fått ny vasstäckning.
Foto: Per Lundgren, Upplandsmuseet 2008

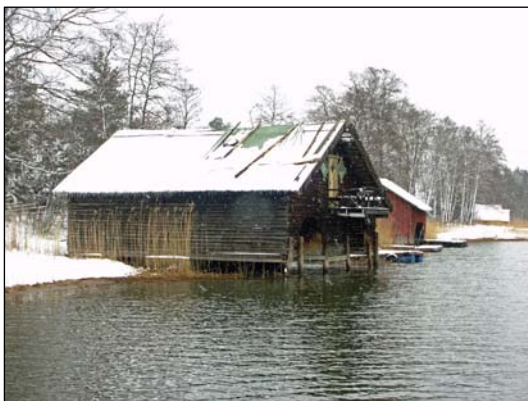
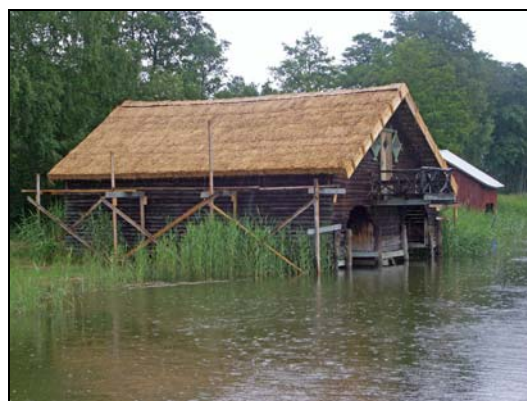
Båthuset före respektive efter takomläggning

Befintligt vasstak inklusive bindläkt och vindskivor har rivits och ett nytt vasstak i utförande likt det ursprungliga har lagts.

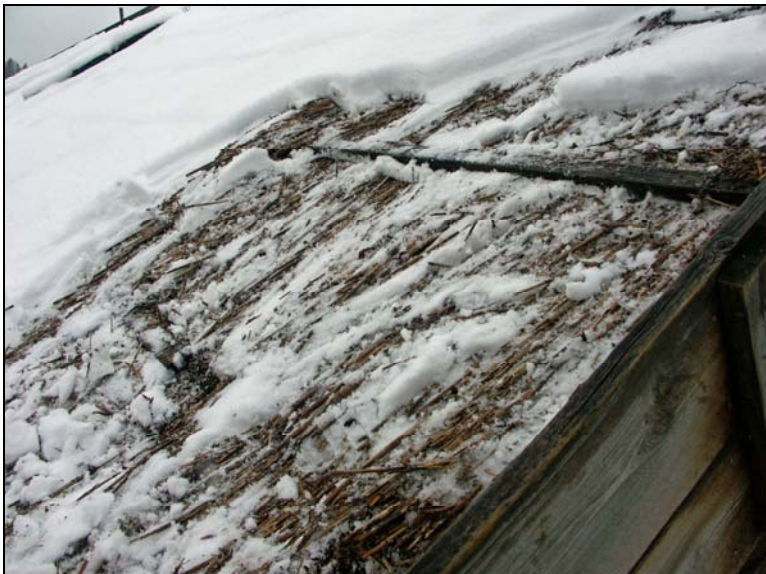
Sydöstra takfallet innan rivning. Vasstaket är i så dåligt skick att den tidigare dolda bindläkten har exponerats och fått omfattande rötskador.

Den befintliga vasstäckningen med rygging och bindläkt revs, liksom vindskivorna. Rafterna var i god kondition och behövde inte bytas eller kompletteras.

Ny vasstäckning av ca 170 – 180 cm lång vass lades sedan på de båda takfallen. Vassen bands med ståltråd med sågad, dold bindläkt 1”2 likt befintligt. Eftersom vassen var kortare än den ursprungliga najades den fast i varje raft. Varje takfall lades med 12 – 14 rader vass. Vassen stöttes med stötbräda för att få en jämn yta. För att förhindra att vassen vid stötningen skulle sticka ut mellan slanorna på insidan lades en masonitskiva ovanpå slanorna under stötningen. Täckningen utfördes ca 20 cm tjock. Ryggningen utfördes med dubbel övervikning av vass över nock. Ryggningen fixerades med synliga bindstänger av kvistade halvklovor av gran. Halvklovarna skarvades i mitten med ståltråd.

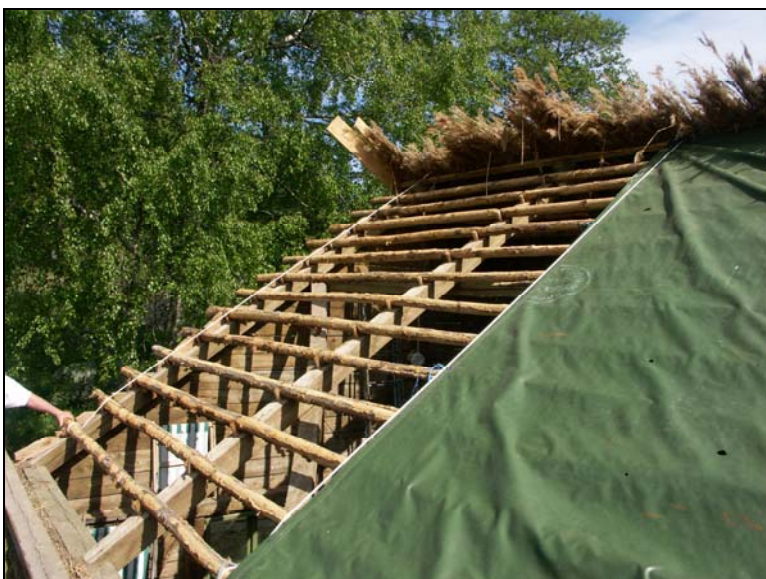
Nordvästra takfallet med avlägsnad vasstäckning. De längsgående granslanorna, som hålls på plats av träpliggarna i sparrarna, är i gott skick och behöver inte bytas.

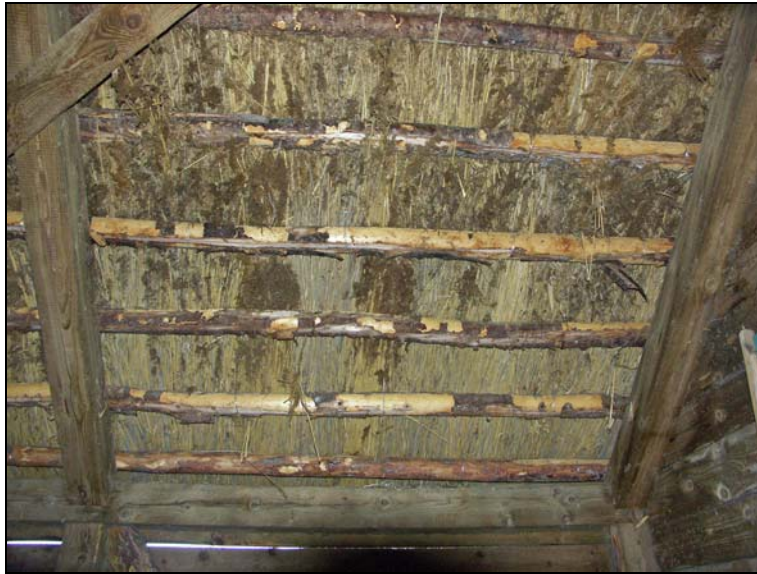
Takets insida efter omläggning. Vassen har styrts så att den inte sticker ut genom slanorna genom att en masonitskiva lagts ovan slanorna under stötningen.
