Antikvarisk kontrollrapport

Restaurering och ändring av trädgården, byggnadsminnet Lägenheten Lugnet

Kåbo 5:1
Uppsala stad
Uppsala kommun
Uppsala län

Dnr Km 245/2009
Agnetha Pettersson 2009

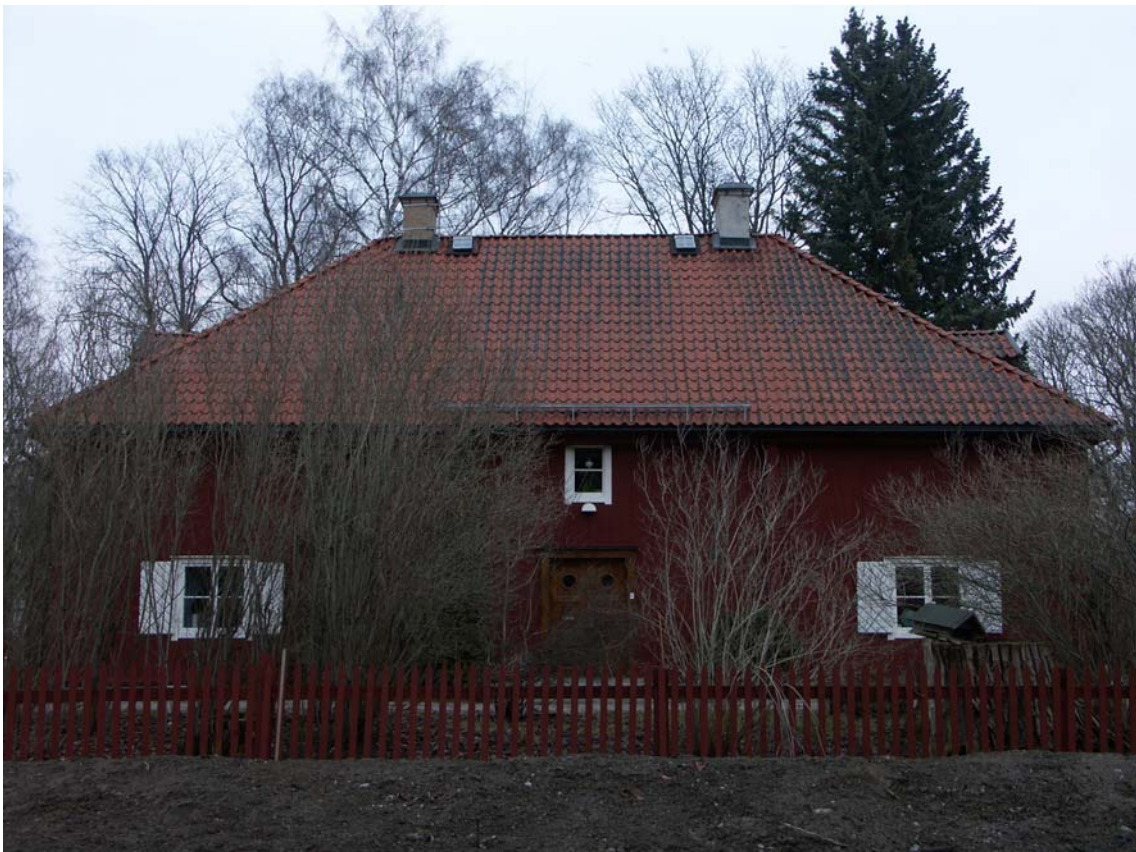
Villa Lugnet med schaktningen för den nya genomfartsgatan i förgrunden, 2008

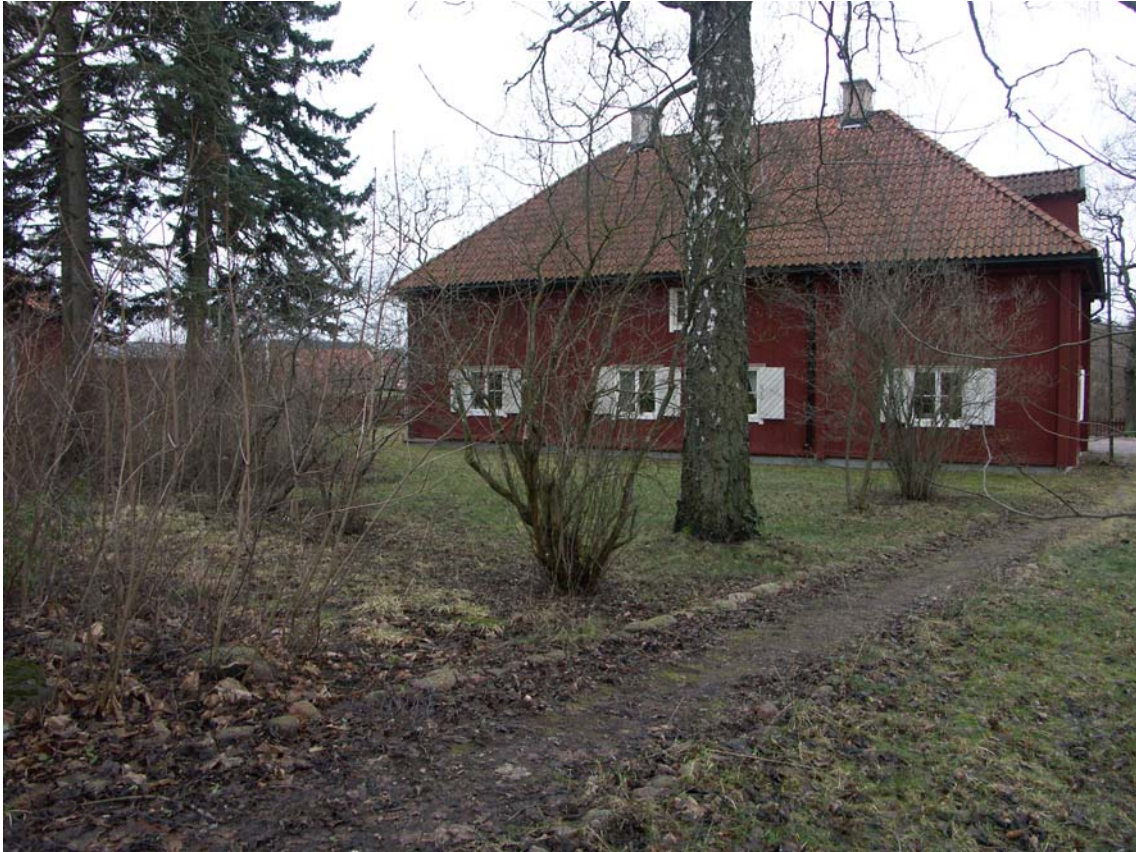
Grusad trädgårdsgång avgränsad med kullersten, 2008

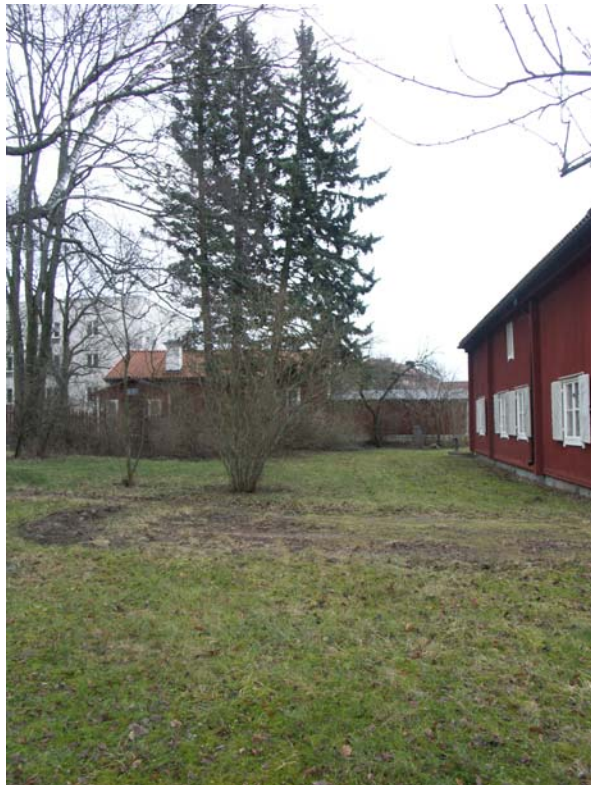
Trädgården utgjordes av gräsmatta, grusad yta och en grusad gång avgränsad av kullerstenar, rabatter, högväxta björkar främst i trädgårdens västra och norra delar, tre höga granar i trädgårdens nordöstra del, syrenhäckar innanför staket, m m. De höga granarna mellan Villa Lugnet och Lilla Lugnet ansågs vara förvuxna och förenade med rasrisk. Dessa stod dessutom på plats lämplig för nedläggning av ledningar för dag- och spillvatten. Två björkar innanför grinden mot nordväst och björkar utanför staketet mot samma väderstreck var skadade av röta och hade dålig tillväxt.

Granar med Lilla Lugnet i bakgrunden, 2008

Med anledning av nedläggning av ledningar för spill- och dagvatten sydost om Villa Lugnet togs de tre höga och tätt placerade granarna mellan Villa Lugnet och Lilla Lugnet samt ett äppelträd i trädgårdens sydöstra del ned under år 2008, i enlighet med tillstånd i länsstyrelsens beslut daterat 2008-03-31. I samband med dessa arbeten togs med hänsyn till åldersskäl tre björkar ned i trädgårdens nordvästra del.

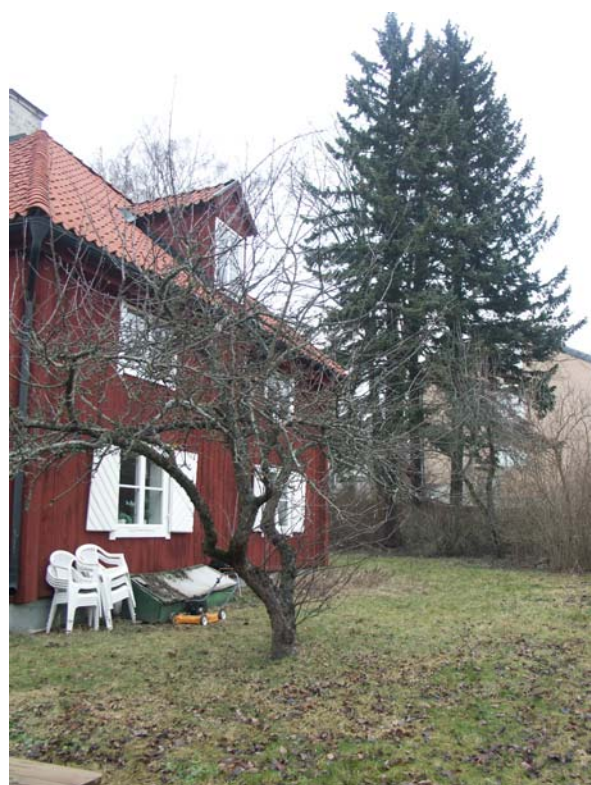
Gamla äppelträd och granar, 2008

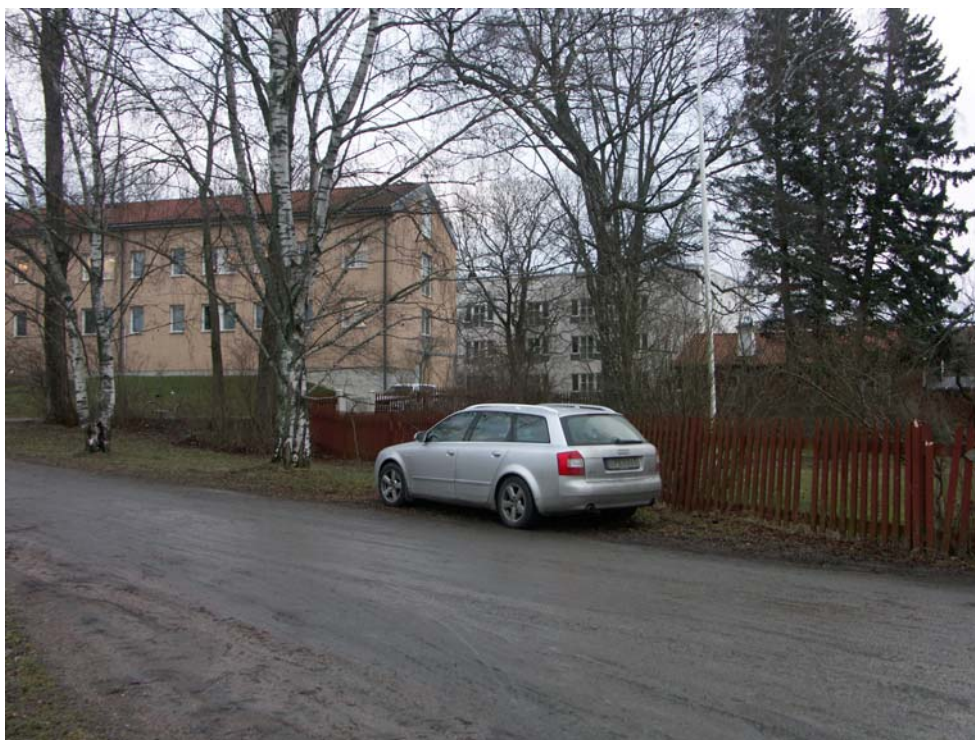
Staketet utgjordes av ett spjälstaket med spjälor med spetsig avslutning, målat med faluröd slamfärg. Staketet avgränsade inte hela skyddsområdet kring Villa Lugnet, utan var indraget i hörnet mot norr.

Staket indraget innanför skyddsområdets avgränsning mot norr, 2008

Staketet har flyttats ut i hörn mot norr, och har därmed givits en rak vinkel. Staketet löper därmed parallellt med gång- och cykelvägen och avgränsar nu hela skyddsområdet kring Villa Lugnet. De björkar som tidigare stod utanför staketet står därmed nu innanför staketet.

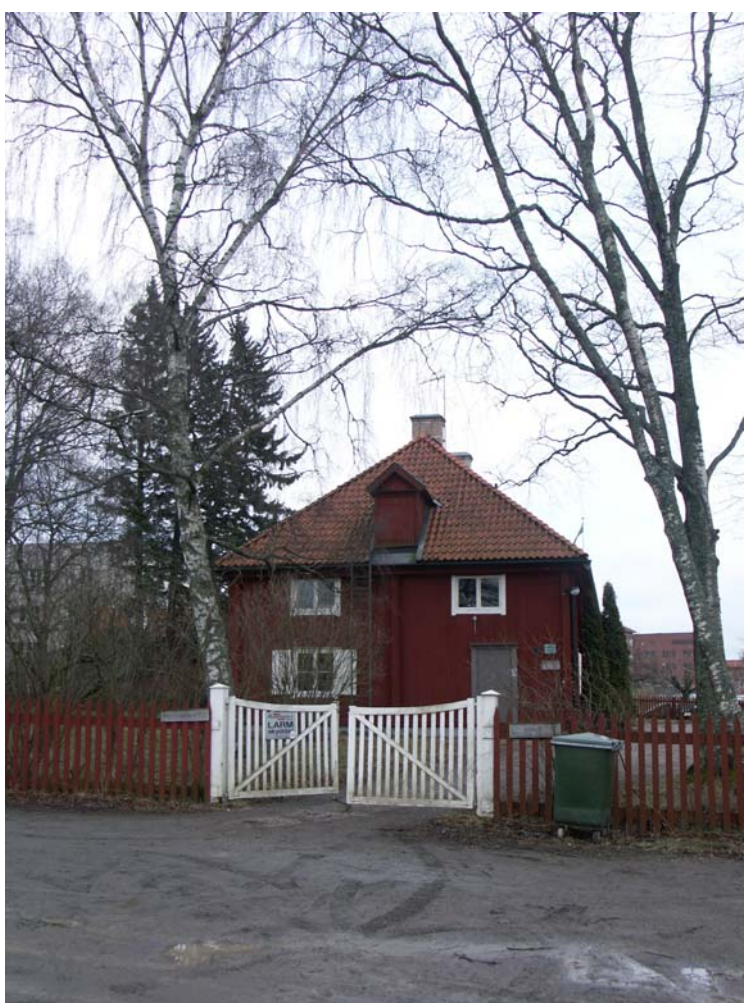
Trädgården nåddes före åtgärder från två håll; genom grind i staketet på den nordvästra sidan samt genom en mindre grind i staketet på den nordöstra sidan. Spjälgrindarna flankerades av grindstolpar, allt vitmålat.

Entrégrind mot nordväst, rötskadade björkar, 2008

Två nya spjälgrindar har tillverkats, med de tidigare befintliga som förebild. Trädgårdens nås efter utförda åtgärder genom en körgrind respektive en gånggrind i staketet mot den nya genomfartsgatan, samt genom tidigare befintlig gånggrind i staketet på den nordöstra sidan. Grindarna öppnas utåt. Den tidigare befintliga anslutningen från Dag Hammarskjölds väg kommer fortsättningsvis att endast tjänstgöra som gång- och cykelväg, och därmed blir den nya anslutningen till Villa Lugnet via genomfartsgatan. Körgrinden är inte försedd med grind, medan gånggrindarna är försedda med spjälgrindar. Grindarna mot den nya genomfartsgatan flankeras av och är monterade på grindstolpar i råhuggen Bjärlövsgranit, levererad av Bohus Gatsten och Kantsten AB. Den sedan tidigare befintliga grinden flankeras av stolpar i tryckimpregnerat virke. Grindarna målas vita av beställaren. De tryckimpregnerade grindstolparna målas våren 2010.

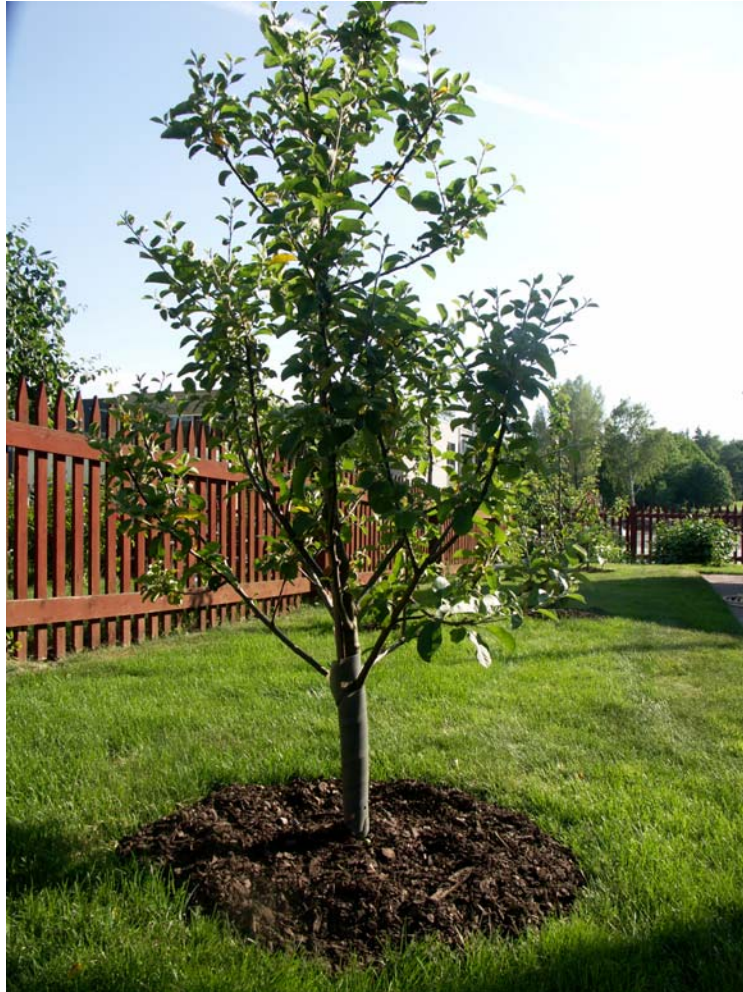
Äppelträd planterad som ersättning för ett nedtaget, 2009

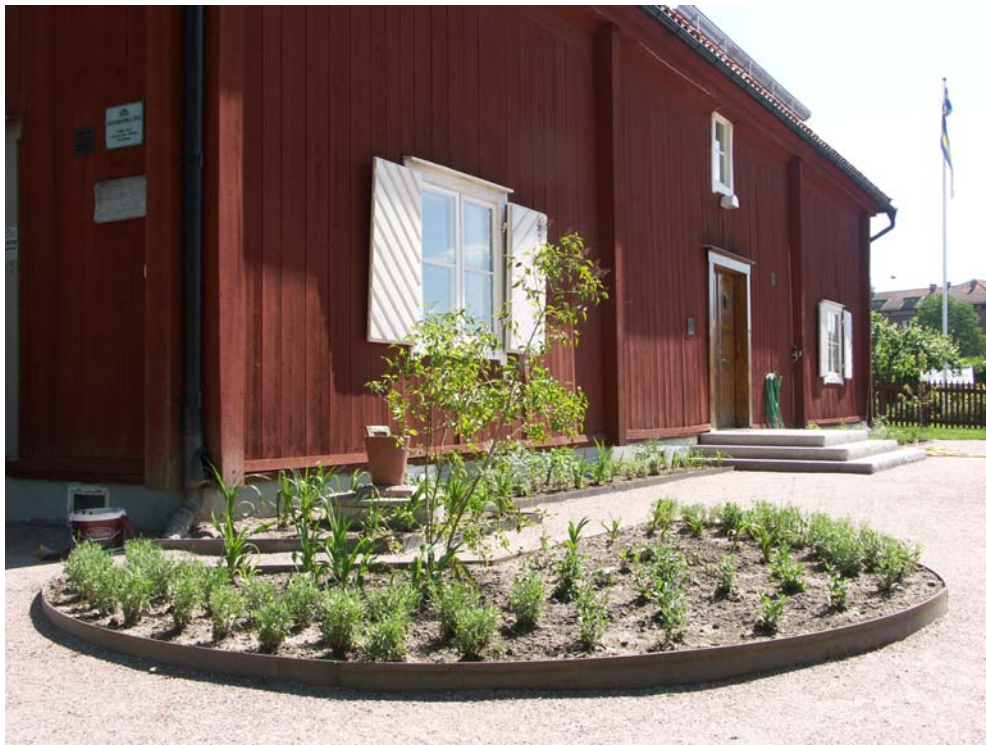
Rabatt med bl a parksyren, stäppsalmia, krollilja, 2009

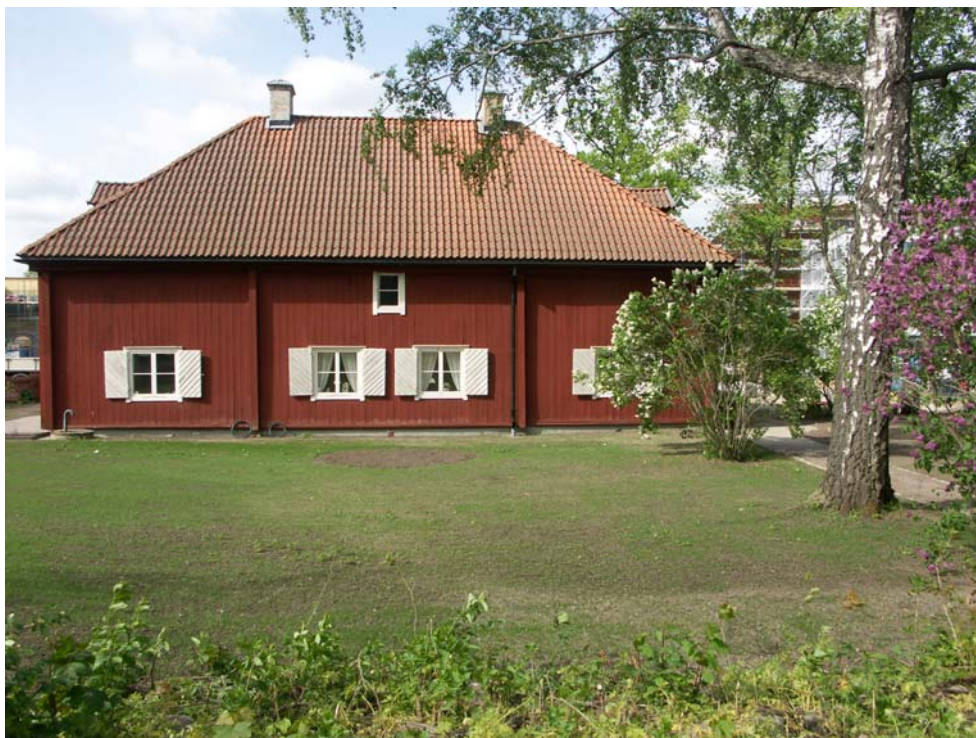
En jordrundel i gräsytan på byggnadens baksida har inte planterats, då den är planerad att planteras med sommarblommor av fastighetsägaren/brukaren.

Nysådd gräsmatta med rundel planerad för sommarblommor, 2009

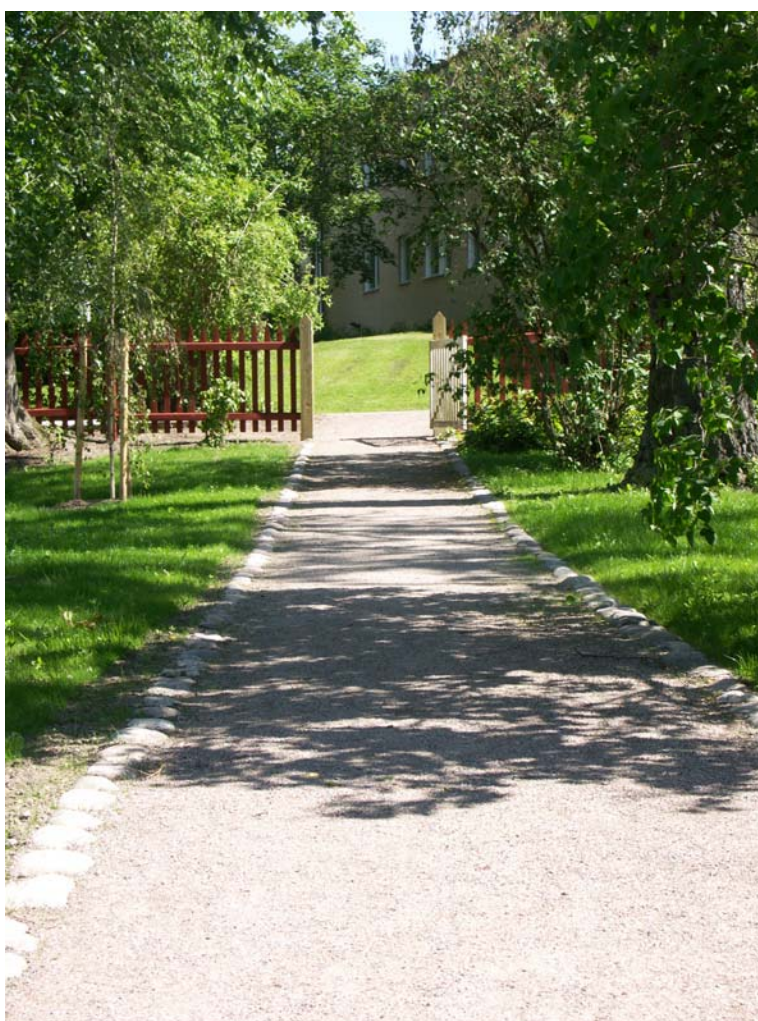
Trädgårdsgång avgränsad av kullersten och belagd med stensmjöl

De grusade ytorna har belagts med stensmjöl. Den föreskrivna rödaktiga i fina fraktioner från Rossla fanns inte att tillgå, utan har ersatts av stensmjöl med kulör likt denna.

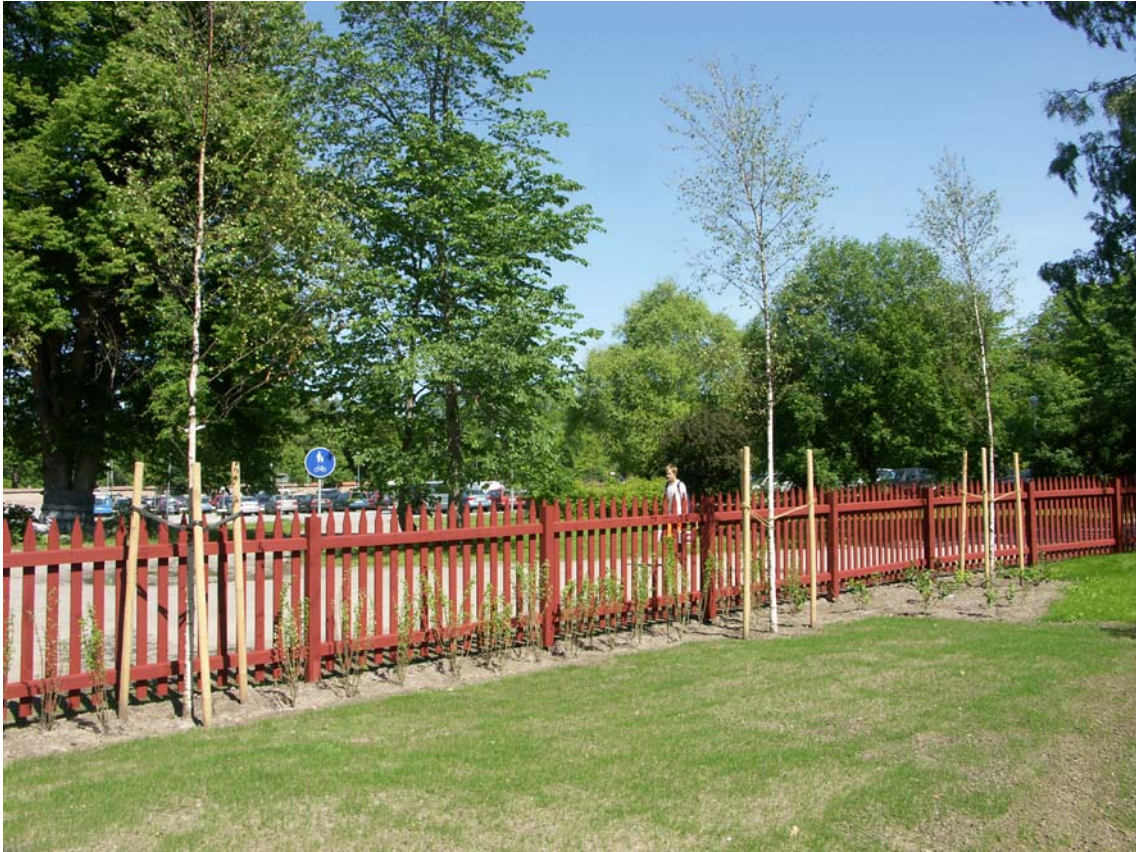
Staket mot gång- och cykelväg i nordväst, med nyplanterade björkar innanför, 2009

Staketet är utfört i gran, och har åtgärdats likt befintligt. Mer omfattande åtgärder har utförts än planerat, pga av det tidigare befintliga staketets bristfälliga kondition. Hela staketlängderna mot cykelvägen och den nya genomfartsgatan har ersatts. Staketets stolpar har givits en grövre dimension i det nya utförandet för att ge en bättre stabilitet, medan de nya spjalorna har utförts likt tidigare befintliga.

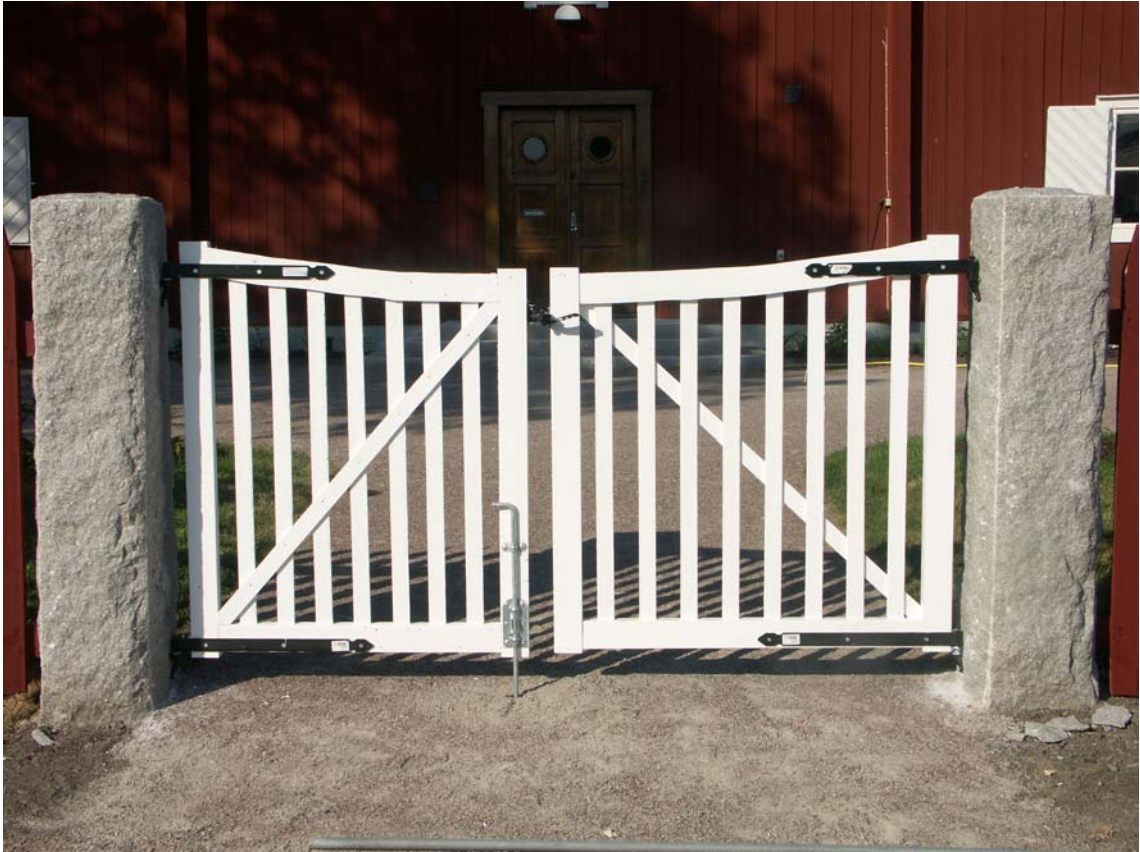
Gånggrind mot den nya genomfartsgatan, 2009

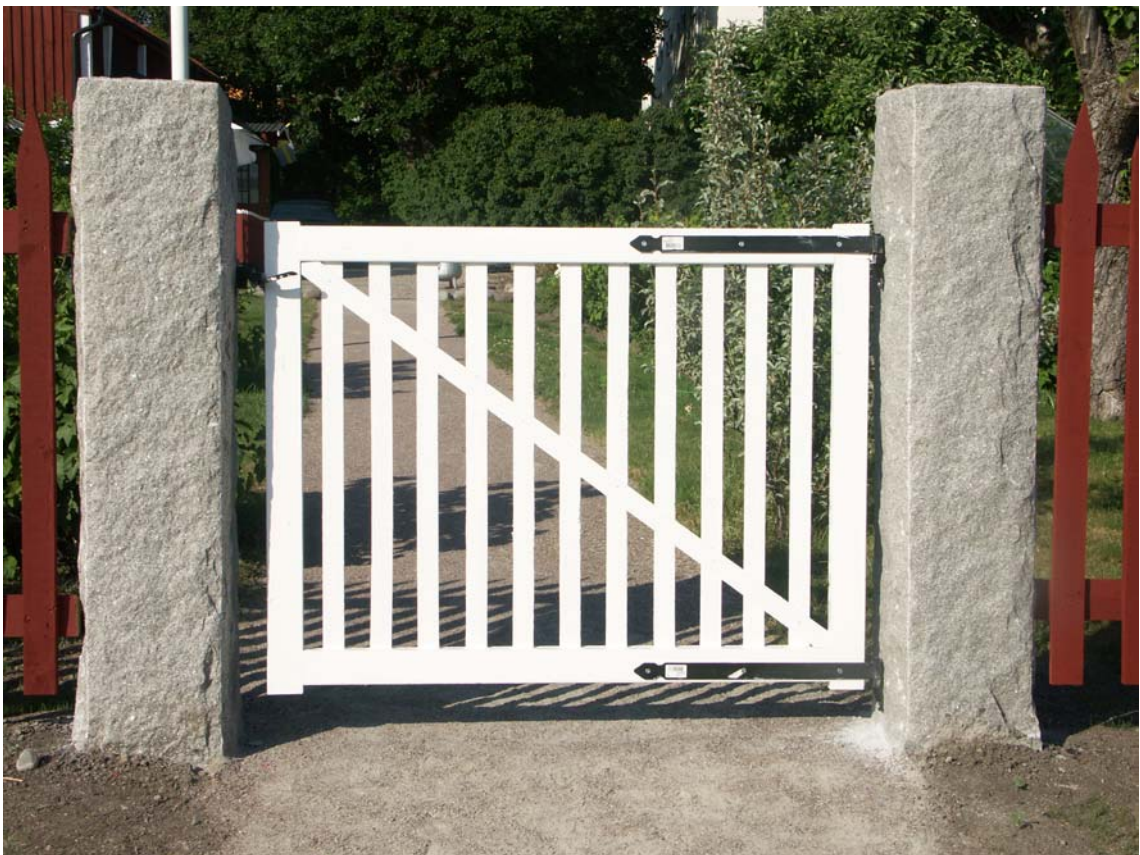
Gånggrind i staketet mot nordost, 2009

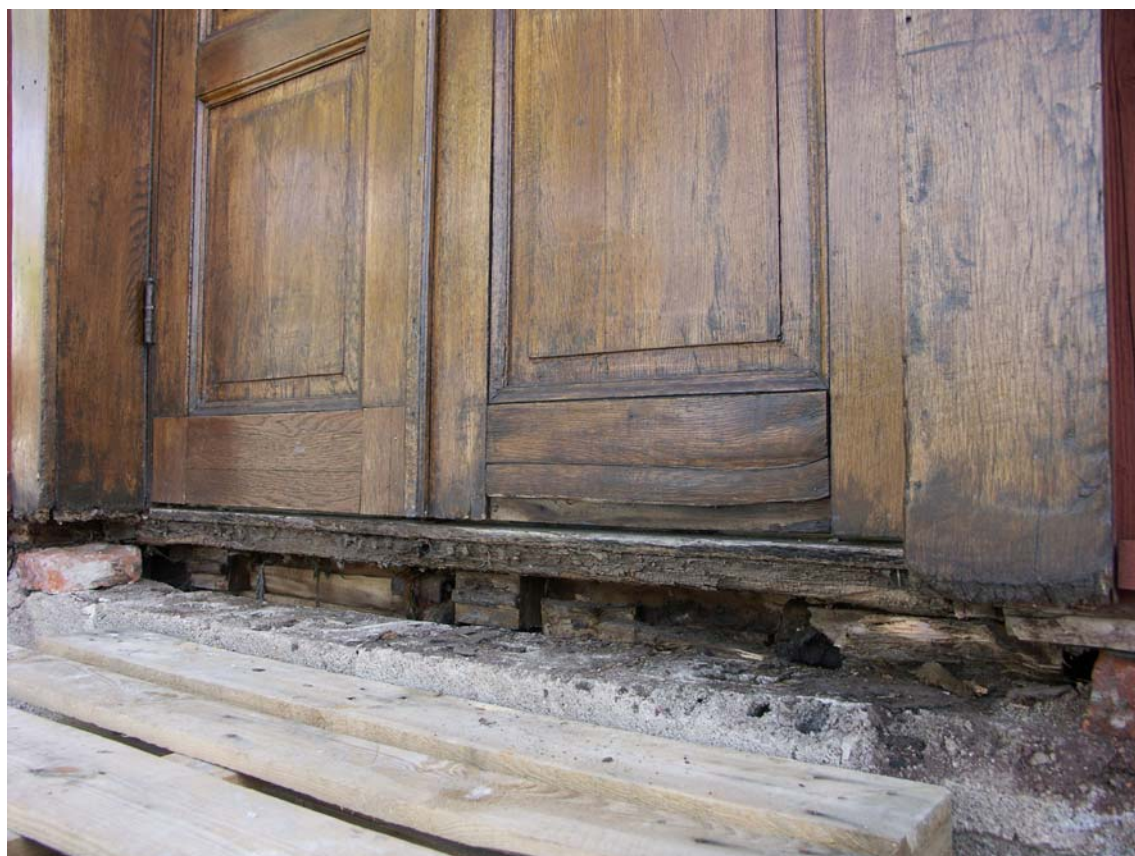
Då trappan bilades bort konstaterades att tröskeln, klossning av tröskel, anslutande virke samt dörrfodrets nedre del var rötskadade. En skyddande plåt mellan tröskel och trappa saknades.

Rötskador i tröskel, klossning till tröskel, dörrfoder och dörrbladets nedre del, 2009

GeoStatik, Torbjörn Eriksson, upprättade ett åtgärdsförslag, samt föreslog en provtagning av rötskadat virke med åtföljande laboratorieanalys. Tröskel och klossning ersattes likt befintligt. Åtgärderna utfördes av Aros Snickeri AB. På tröskeln frästes spår för infällning av plåtbeslag vilket monterades på framkant av tröskeln. Före montage av plåtbeslag fästes en avtäckning med Elastolit ® YEP 3500, polyesterfilt belagd med SBS-modifierad asfalt.

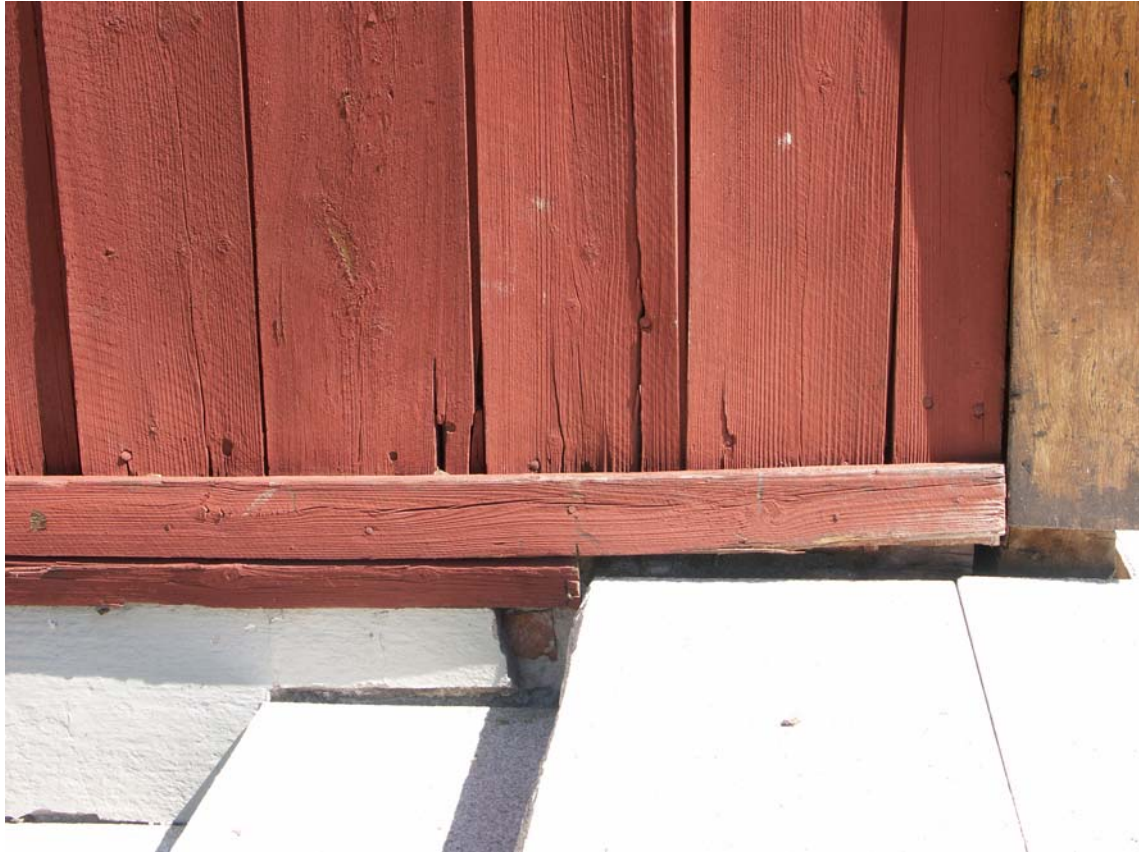
Putsad sockel före åtgärder, 2009

Tidigare befintlig puts på sockeln i anslutning till trappan togs bort och en omputsning utfördes.

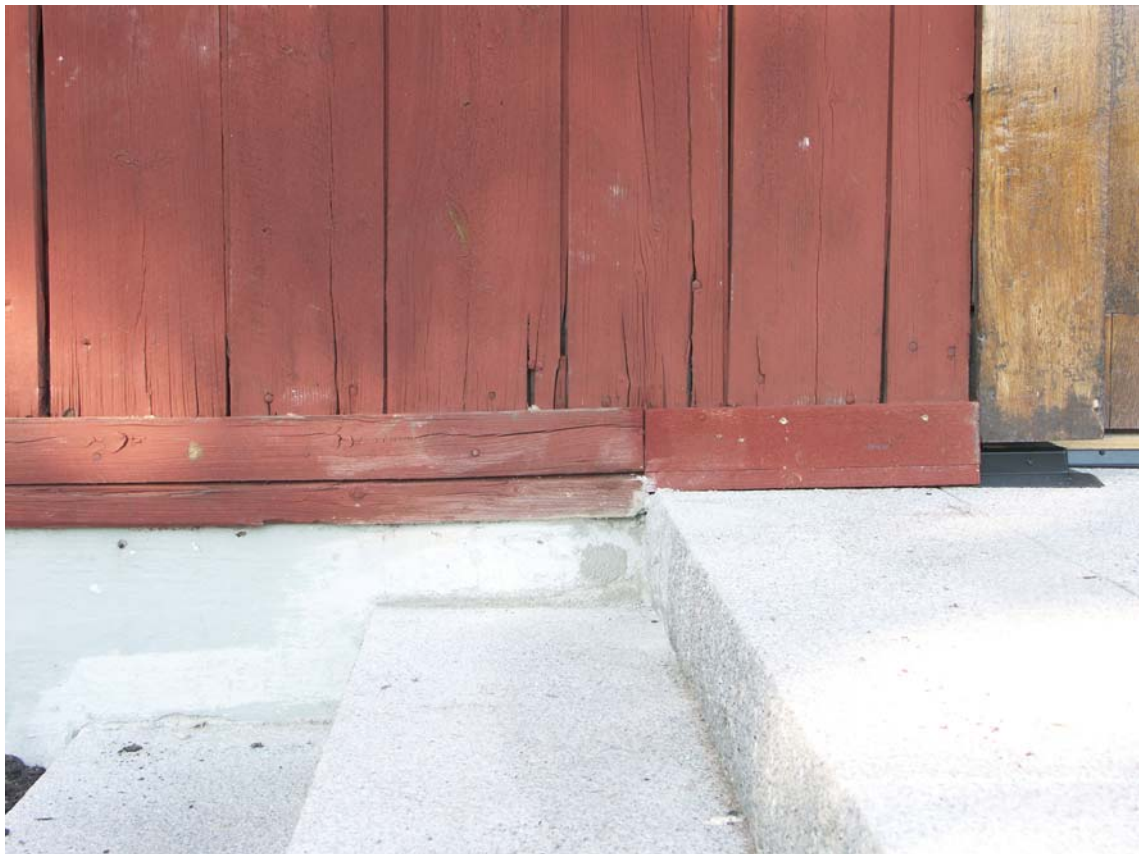
Putsad sockel efter åtgärder, 2009

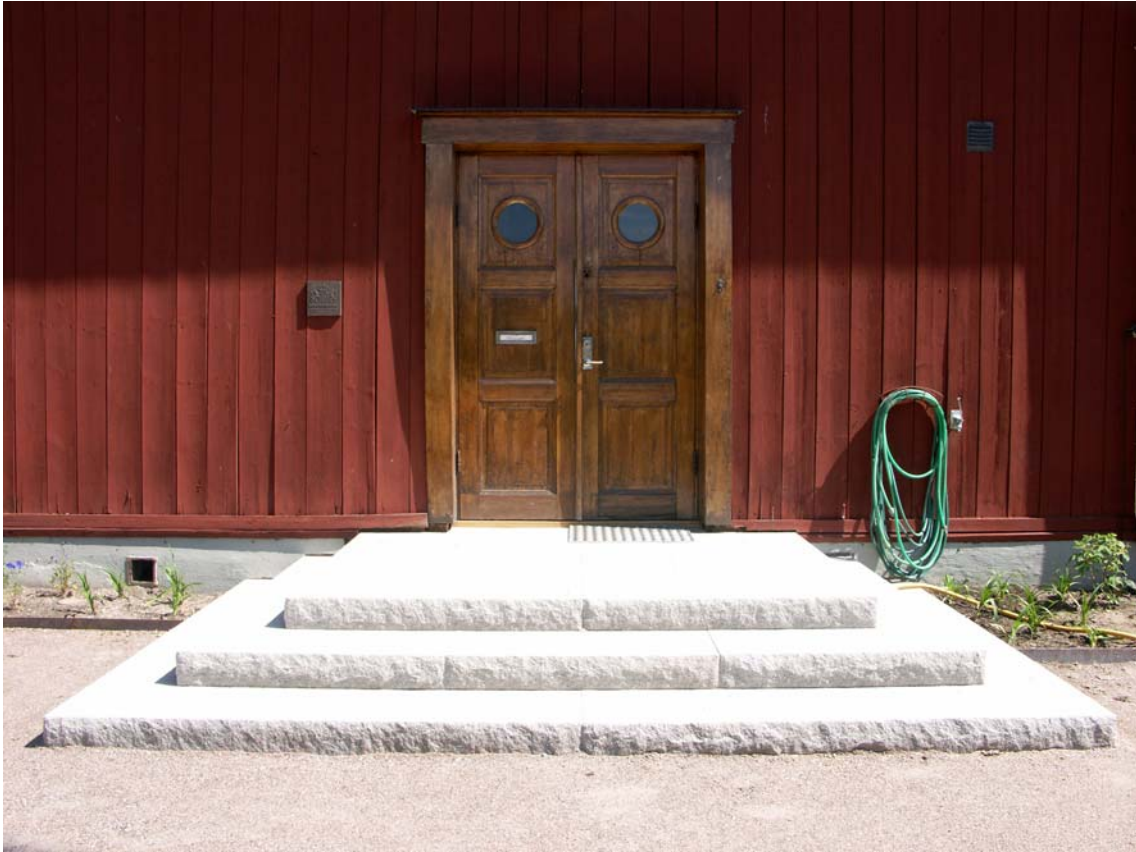
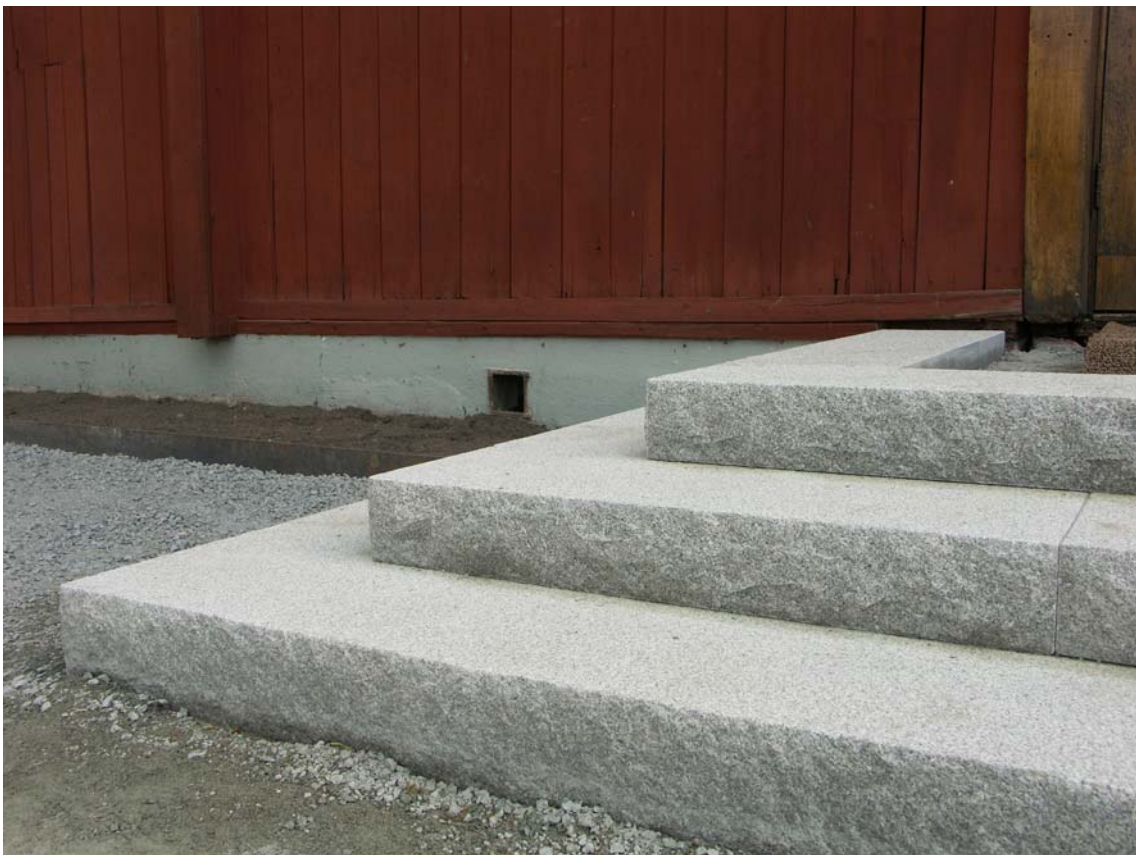
Ny trappa i Bjärlövgranit, 2009

Den gjutna trappan har bilats bort och ersatts av en tresidig trappa med vilplan i Bjärlövgranit, levererad av Bohus Gatsten och Kantsten AB.
