VÅRD- OCH UNDERHÅLLSPLAN FÖR  
BRYGGHUS- OCH LADUGÅRDSBYGGNAD  
PÅ LÖVSTABRUK

Upplandsmuseets rapporter 2009:33

Denna vård- och underhållsplan behandlar en brygghus- och ladugårdsbyggnad på Lövstabruk, Österlövsta socken, Tierps kommun. Byggnaden ingår i byggnadsminnet Lövstabruk. I byggnadsminnesförklaringen kallas byggnaden ”Byggnad 66, Bagarstuga”.

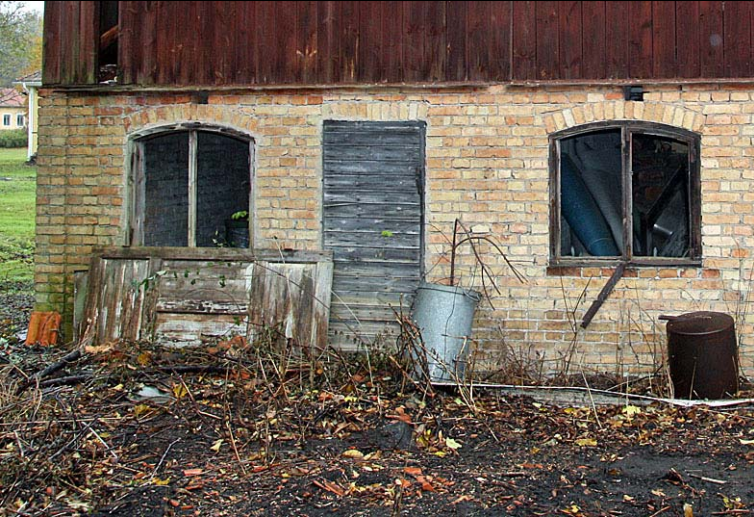
<i>Beskrivning</i>	Byggnaden ligger på plan mark med lerig jordmån. Söder om byggnaden har tidigare vuxit träd och sly tät intill fasaden, men denna vegetation är nyligen undanröjd.	
<i>Nuvarande status, brister och skador</i>	<ol style="list-style-type: none"><li>1) Hög marknivå vid hörn C/D</li><li>2) Föremål som är uppställda mot fasaden</li></ol>

<i>Föreslagna åtgärder med prioritering</i>	<ol style="list-style-type: none"><li>1) Marken grävs ur längs ca 5 m på ömse sidor om knuten så att gråstenssockeln blir synlig och så en svag lutning ut från byggnaden erhålls. /Görs inom 1 – 3 år</li><li>2) De föremål som är uppställda mot fasaden avlägsnas. /Görs inom 1 – 3 år</li></ol>

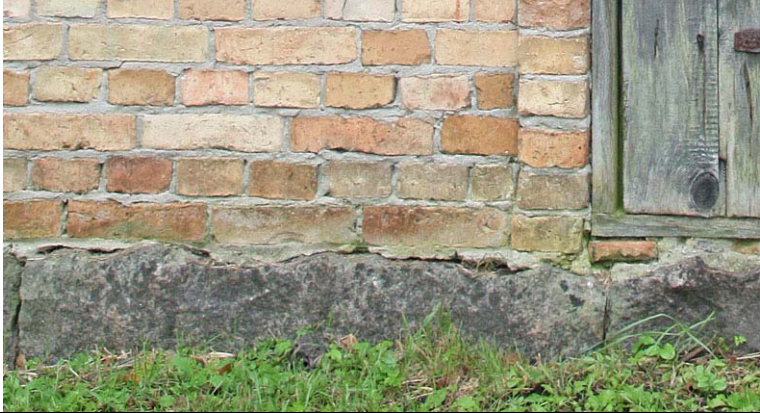
<i>Nuvarande status, brister och skador</i>	Sprickor på vägg C tyder på mindre sättningar i grunden.	
<i>Föreslagna åtgärder med prioritering</i>	-

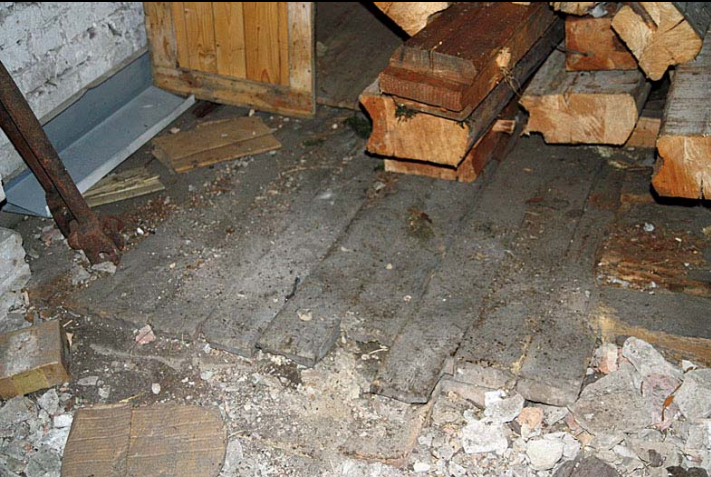
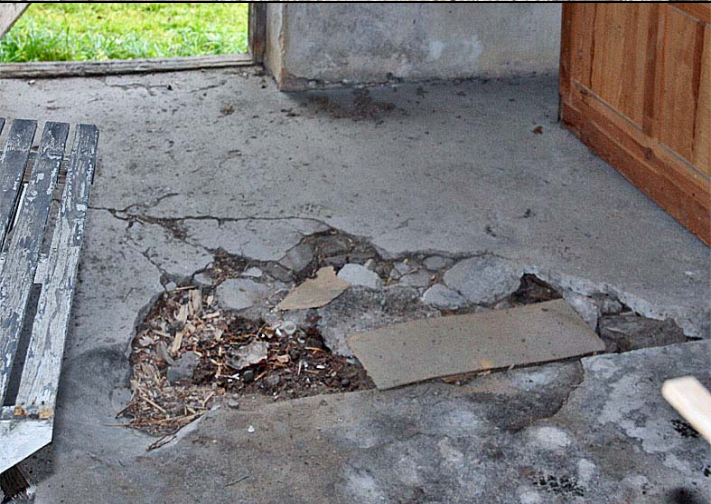
<i>Nuvarande status, brister och skador</i>	<ol style="list-style-type: none"><li>1) Cementgolven har sprickor och sättningar</li><li>2) Plankgolven i ladugårdsdelen är ofullständiga och skadade</li></ol>

<i>Föreslagna åtgärder med prioritering</i>	<ol style="list-style-type: none"><li>1) Sprickor bilas upp, lösa cementbitar plockas bort och lagningar utförs med cementbruk likt befintligt. /Görs inom 1 – 3 år. 2) Åtgärdas ej</li></ol>

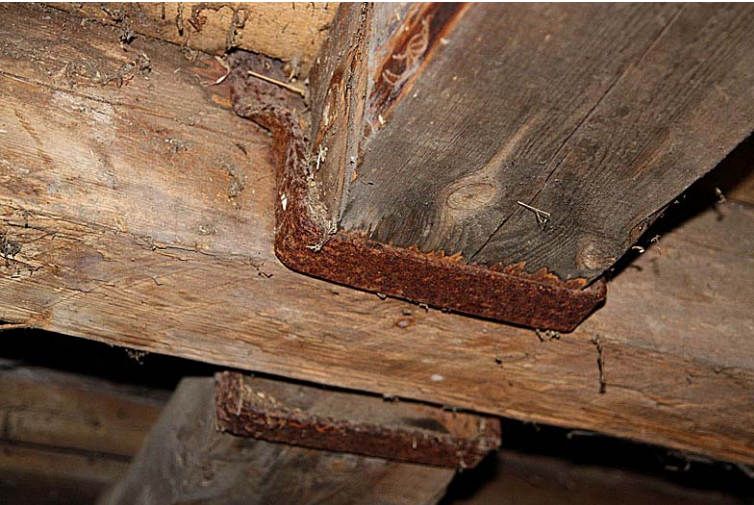
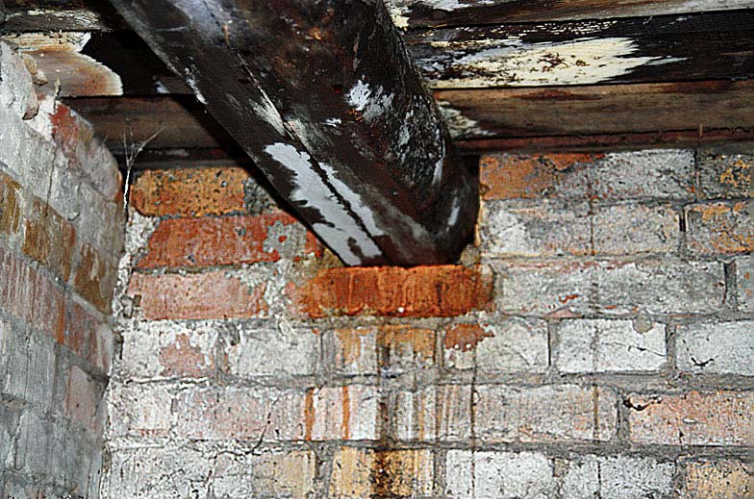
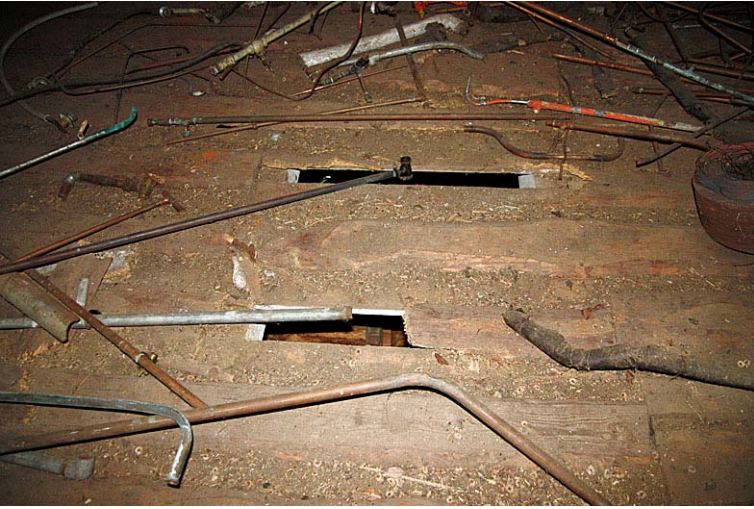
<p><i>Nuvarande status, brister och skador</i></p>	<ol style="list-style-type: none"><li>1) Skullens golv har vissa brister i täckningen. Några av bräderna har rötskador.</li><li>2) Öppningar till bottenvåningen saknar skyddsräcken.</li><li>3) Bjälkarna i avdelningen närmast ytterväggen (gavel D) har omfattande skador i form av ca 1 – 2 cm djup ytröta. Två av bjälkarna är fuktiga och har pågående angrepp på grund av takläckage, medan övriga skador förmodligen kan kopplas till den tidigare djurhållningen.</li><li>4) Rötskador och svampangrepp i golv, bjälkar och hammarband vid hörn C/D.</li><li>5) Rost på hängslena för bjälkarnas upphängning.</li></ol>

<p><i>Föreslagna åtgärder med prioritering</i></p>	<ol style="list-style-type: none"> <li>1) Översyn och komplettering av skullgolvet med bräder likt befintliga. /Akut åtgärd.</li> <li>2) Skyddsräcken sätts upp kring öppningar. /Görs inom 1 – 3 år</li> <li>3) Åtgärdas ej. Bjälkarna inspekteras avseende svikt och nedböjning i samband med periodiskt underhåll. Takläckaget stoppas genom takomläggning, se avsnitt Exteriör, Yttertak.</li> <li>4) Se speciell åtgärdsbeskrivning. /Akut åtgärd.</li> <li>5) Hängslena för takbjälkarna rengörs och inspekteras. Efter eventuellt utbyte eller komplettering rostskyddsbehandlas och målas de enligt M.7. Slutstrykning sker med svart linoljefärg. /Görs inom 1 – 3 år</li> </ol>

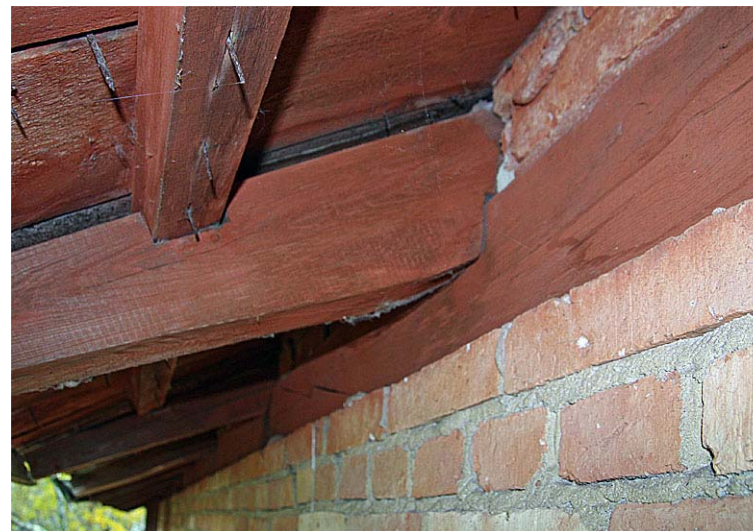
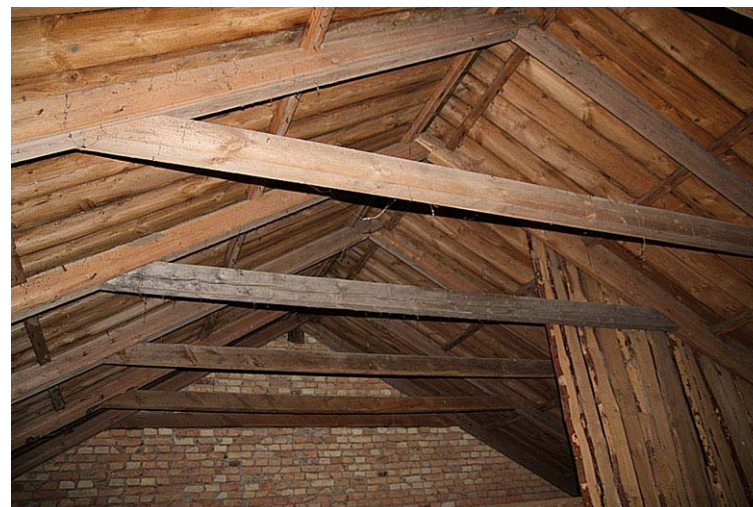
<p><i>Nuvarande status, brister och skador</i></p>	<p>1) Rötskador och svampangrepp på underbrädningens bärreglar i gavelpräntet på gavel D och vid hörn C/D.</p> <p>2) Rötskador i underbrädning</p> <p>3) Läckage genom underbrädning i skulldelen.</p>	
<p><i>Föreslagna åtgärder med prioritering</i></p>	<p>1) Se speciell åtgärdsbeskrivning. /Akut åtgärd</p> <p>2) Takomläggning enligt TA.2. /Akut åtgärd</p> <p>3) Takomläggning enligt TA.2. /Akut åtgärd</p>

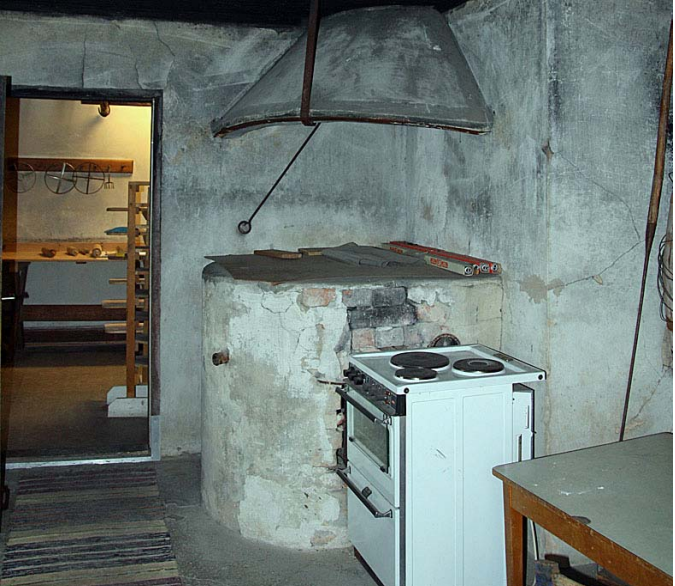
<p><i>Nuvarande status, brister och skador</i></p>	<p>1) Lösa tegelstenar</p> <p>2) Putssläpp och sprickor i putsen</p> <p>3) Rostiga kåpor, luckor och beslag</p>	
<p><i>Föreslagna åtgärder med prioritering</i></p>	<p>1) Stenar fogas med lerbruk och lösa stenar muras fast./Görs inom 1 – 3 år</p> <p>2) Putsen ses över och lagas efter behov. Muren avfärgas med vit limfärg. /Görs i periodiskt underhåll</p> <p>3) Öppen härd och bakugn kompletteras med eldfast lerbruk efter behov. /Görs inom 1 – 3 år</p>

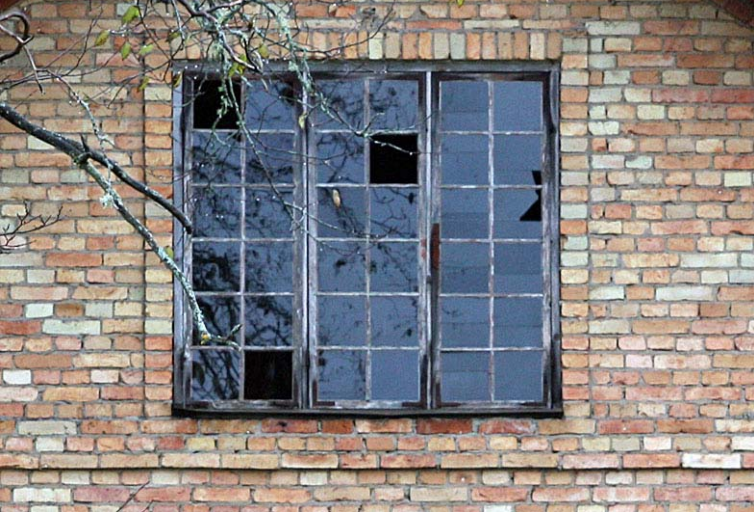
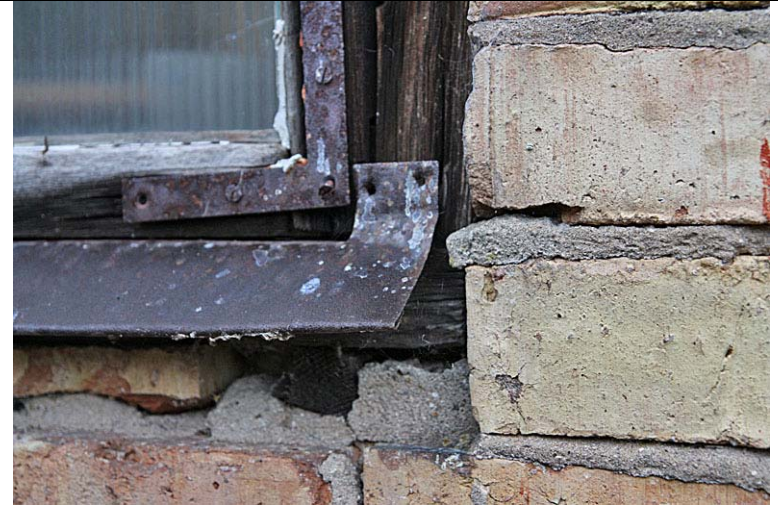
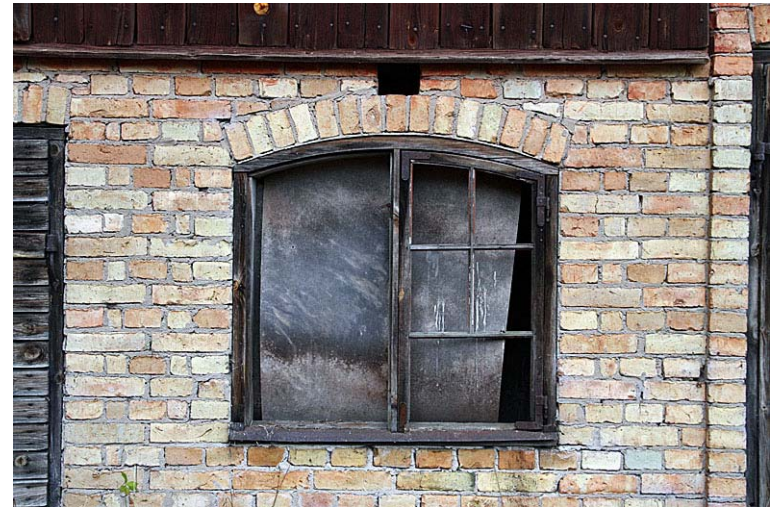
<p><i>Nuvarande status, brister och skador</i></p>	<p>Bågarna är generellt i dåligt skick med avsaknad av färg, rostiga beslag, omfattande brister i kittningen och vittrat och rötskadat</p>

trä. Även karmarna har vissa skador, särskilt karmbottenstyckena. Några av fönsterblecken är genomrostade.

f4 - f9 saknar en eller flera bågar. Öppningarna för f7 - f11 samt f22 - f24 är täckta med skivor.

Skyddstäckning av återstående fönsteröppningar med skivor.

<i>tering</i>	/Akut åtgärd  Fönsterrenoveringar enligt FR och fönsterutbyten till nya fönster lika befintliga. Fönsterbleck i tillräckligt gott skick behandlas enligt M.6. Genomrostade fönsterbleck nytillverkas som kopior av de befintliga, d.v.s utan nedknäck och sidkant /Görs inom 1 – 3 år	
---------------	---	--

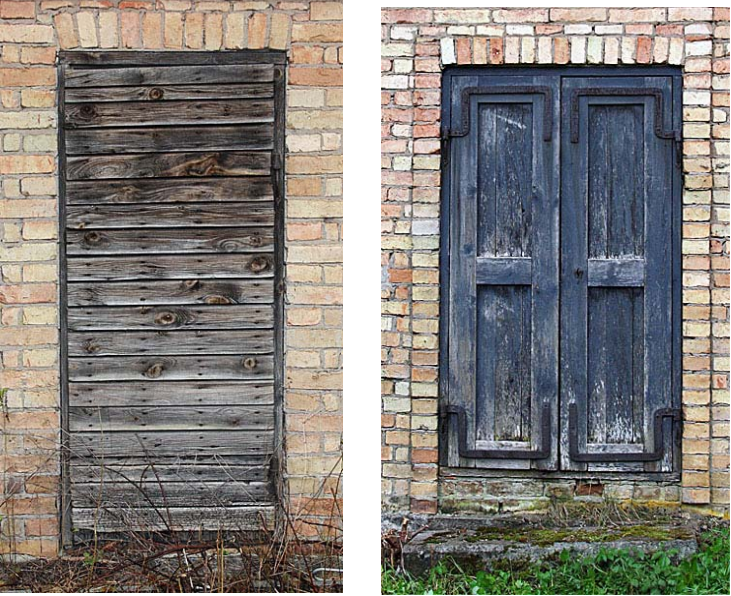
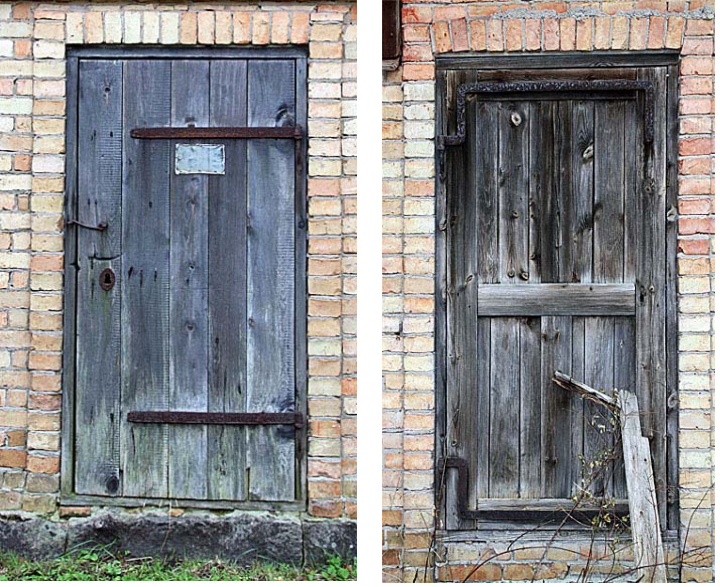
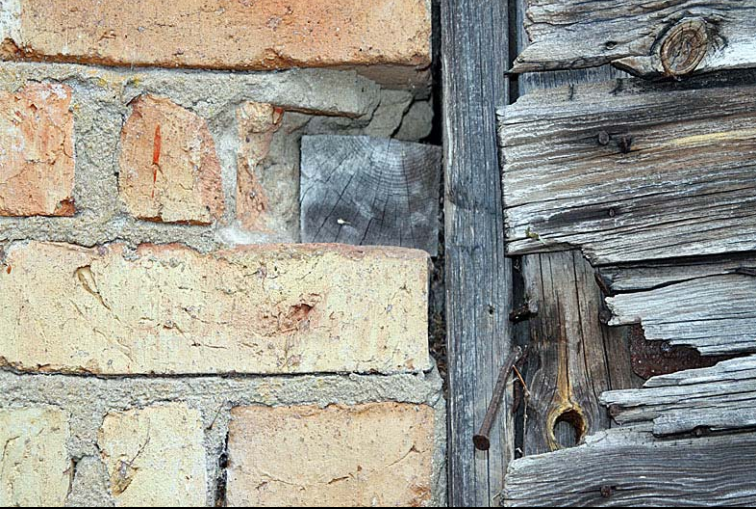
<p><i>Nuvarande status, brister och skador</i></p>	<p>Genomgående saknar dörrarna färg respektive tjära och träet är grånat och vittrat. Beslag är rostiga och många av dörrarna är i behov av riktning och lagning av gångjärn.</p> <p>I övrigt noteras bl. a. att d1 har skador i ramen och fyllningen, d2 saknar nyckelskylt och hasp, d3 - d5 har omfattande skador i panelen och d9 har brister i rambottenstycket. D4 har blottade klossar för karminfästning och behöver riktas.</p>

<p><i>Föreslagna åtgärder med prioritering</i></p>	<p>Skador i ram och fyllning lagas.</p>

<p>Ytterpanel kompletteras och byts ut mot lik befintlig vid behov.</p> <p>Beslag kompletteras och dörrarna riktas vid behov</p> <p>Beslag målas enligt M.7</p> <p>Bryggghusdelens dörrar (d1, d9, d10) målas enligt M.3, ladugårdsdelens dörrar samt d2 tjäras enligt M.4.</p> <p>/Åtgärderna utförs inom 1- 3 år</p>	
--	--	--

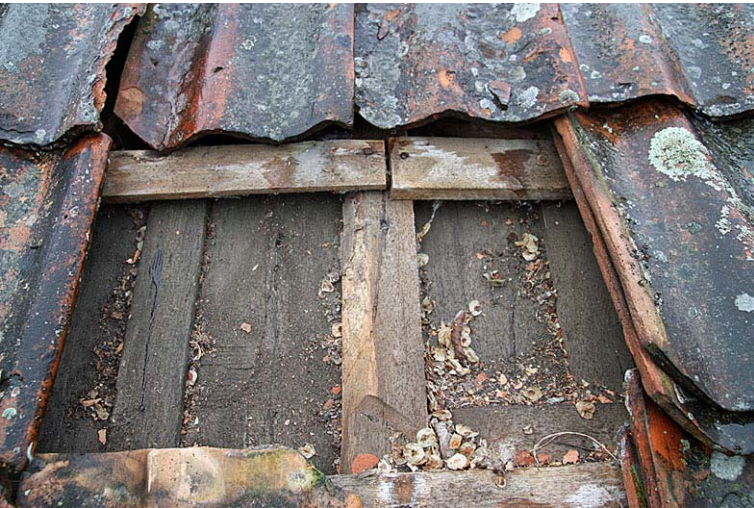
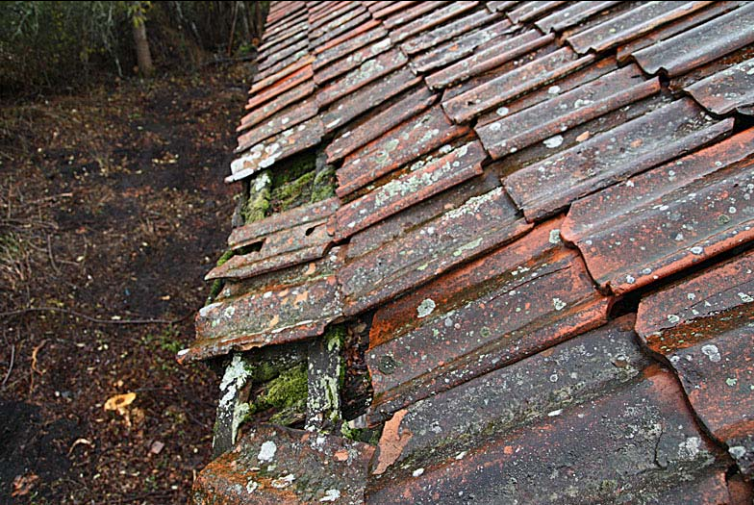
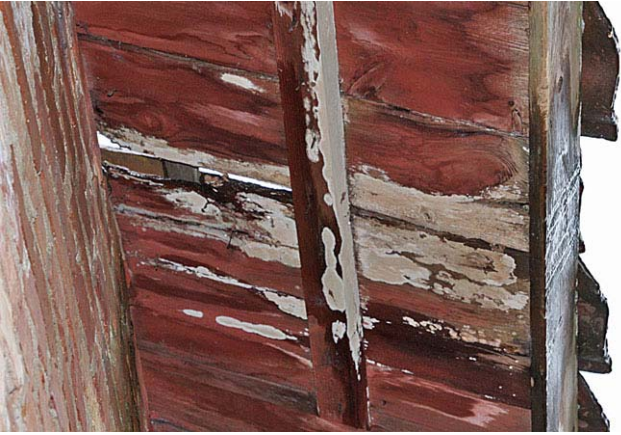
<p><i>Nuvarande status, brister och skador</i></p>	<p>Stor omfattning av defekta pannor med slagsprickor, avslag och vittringsskador.</p> <p>Pannor saknas.</p> <p>Pannor ligger inte rätt justerade.</p> <p>Omfattande rötskador på läkt och underbrädning i takfot, framför allt på långsida C.</p> <p>Kraftigt läckage och omfattande skador i yttertaket vid hörn B/C med rötskador och svampangrepp på panel och timmer som följd.</p> <p>Mindre läckage genom underbrädningen på ett flertal ställen i skulldelen.</p>

<i>Föreslagna åtgärder med prioritering</i>	Takomläggning enligt TA.2. /Akut åtgärd
