ANTIKVARISK KONTROLLRAPPORT

Hölada vid Väster Lakbäck

RESTAURERING AV F.D HÖLADA VID VÄSTER LAKBÄCK, NORA SN, HEBY
KN

Upplandsmuseets rapporter 2010:12

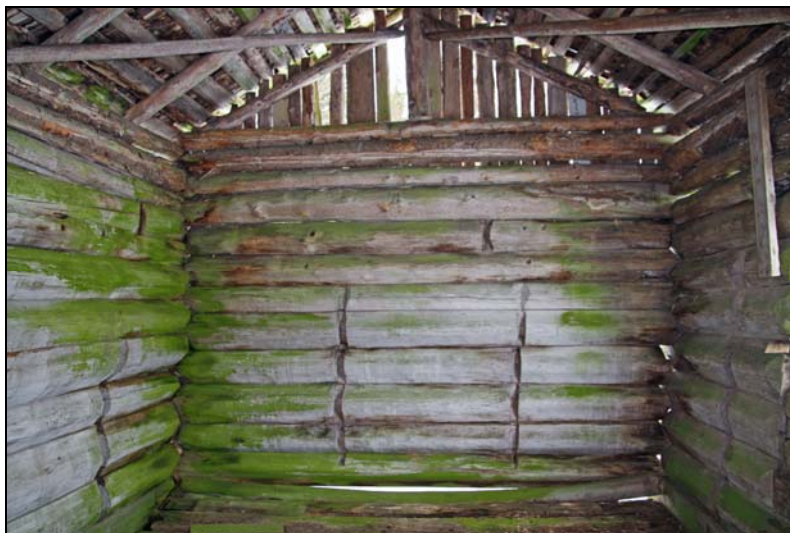
I ladans norra del har det funnits tre mindre bås. Urtag på vägg A respektive C visar att det funnits en avbalkning av plank som sträckt sig från den ena långväggen till den andra. Mellan denna avbalkning och gavelväggen D har det funnits ytterligare två avbalkningar, så att tre mindre utrymmen skapats. Urtagen på gavelväggen D börjar halvvägs ner på den understa stocken, i nivå med långsidans syllstocks överkant, vilket visar att avbalkningarna bottnat mot det golv som tidigare funnits.

Urtag i den norra gavelväggen respektive långsidornas norra del visar både hur byggnaden tidigare balkats av och hur golvnivån tidigare varit.

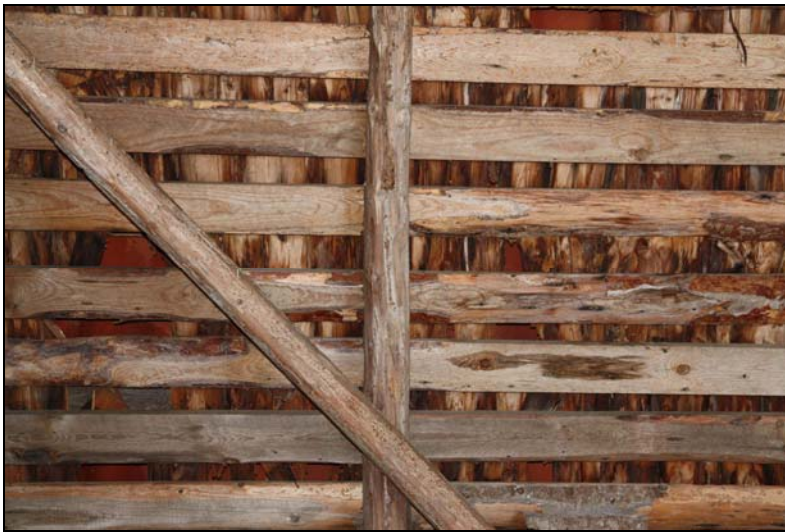
Undertak med klensparrar, utskottsbräder och två eller trelagers hyvlade stickspån

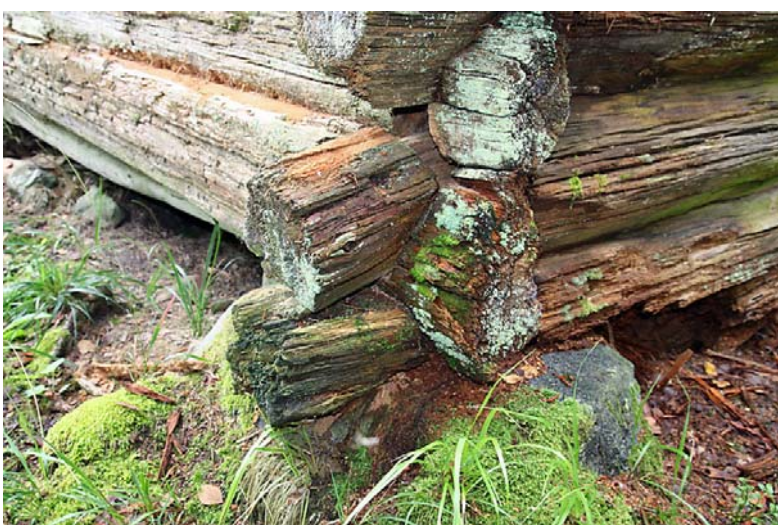
Knut C/D med kraftigt rötskadad syll. C2:s knutskalle är av.

Timringen återmonterades så att väggarna stod i lod och knuthaken stämde med varandra. Kraftigt rötskadade delar på syll C:s norra del högs bort och den borttagna delen ersattes av en ny. Stock C8 byttes i sin helhet. Timring skedde i färskt virke. Stockarna försågs med knuthak och fasettering likt befintligt och ytbehandlades med skave. Även de sentida stockarna A10 och D9 byttes. Två vertikala bjälkar sattes upp på varje långsida på insidan av byggnaden. Bjälkarna utfördes med urtag så att de följer timmerväggens rundningar och facetteringar. Stockarna fixerades vid bjälkarna med franskskruv.

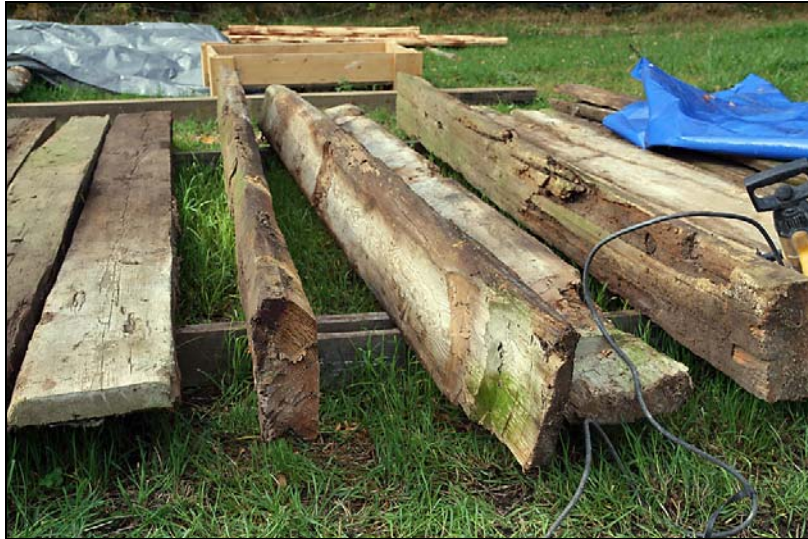
Demonterad täljd golvplank. Den mittersta tiljan är avfasad i ena ändan vilket visar att den har suttit inkilad mellan syll och ovanliggande stock. Golvplanken är mycket gamla men har inte kunnat dendrodateras.

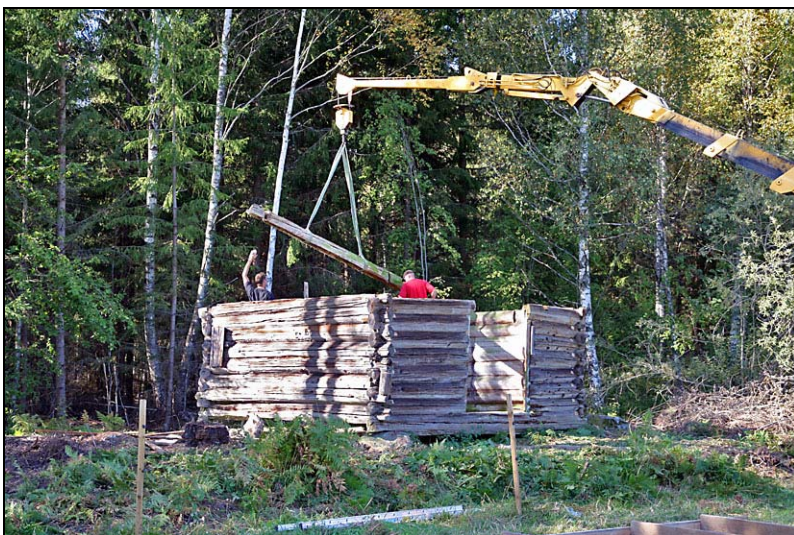
Byggnaden under demontering. Byggnadsdelarna märktes upp för senare återmontering.

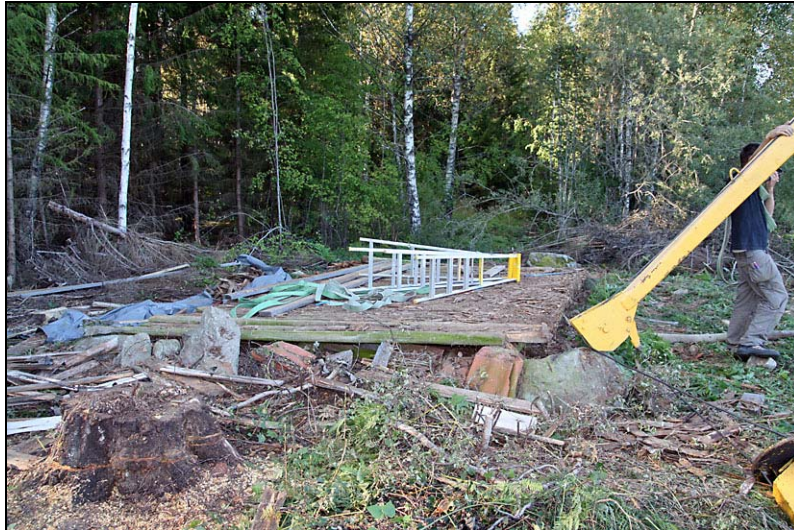
Demonterad stomme. Det friliggande golvbjälklaget ligger fortfarande kvar på plats.

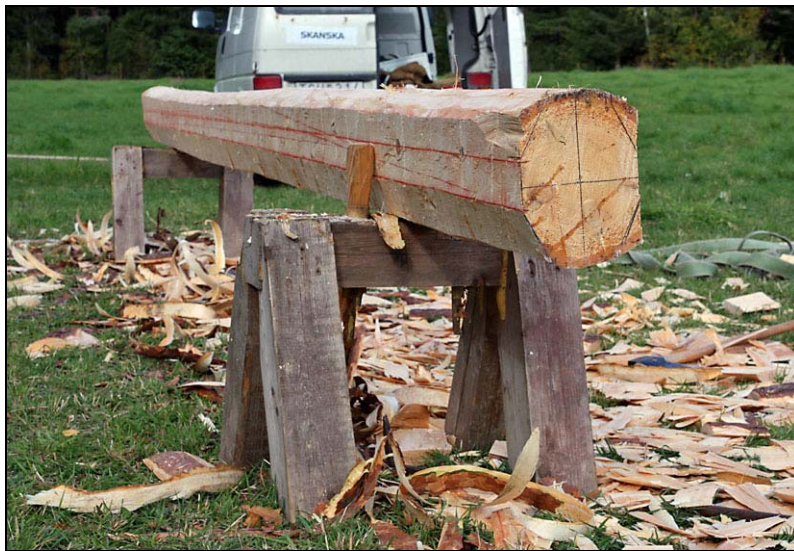
Stock C8 under bilning.

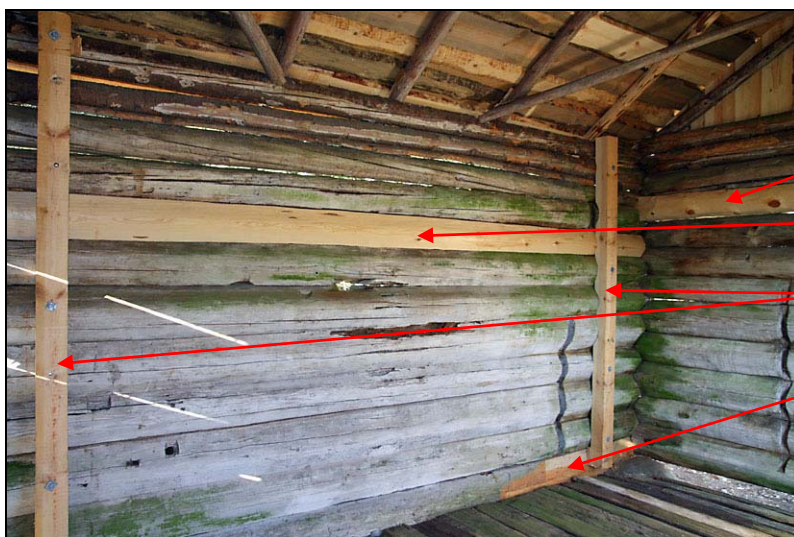
nytimrad D9

nyttimrad C8

spännbjälkar som fixerar stommen med franskskruv

iskarvad syll C1

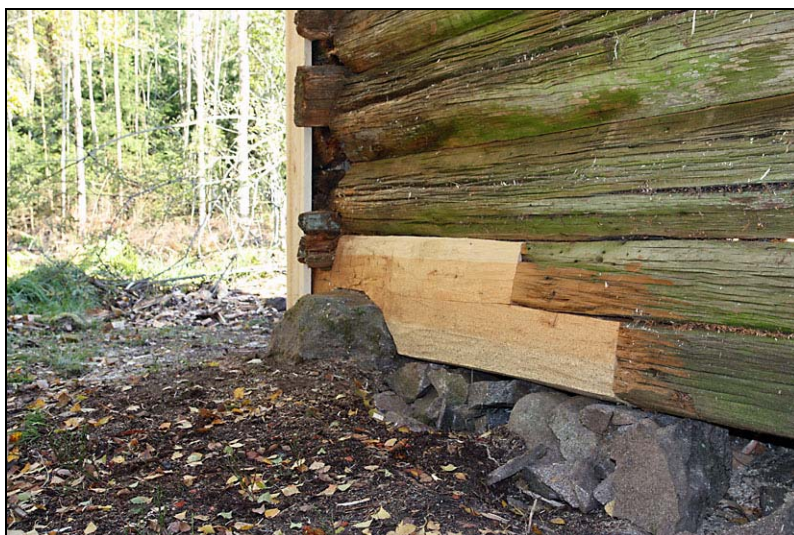
Hörn C/D med ny syllända inskarvad.

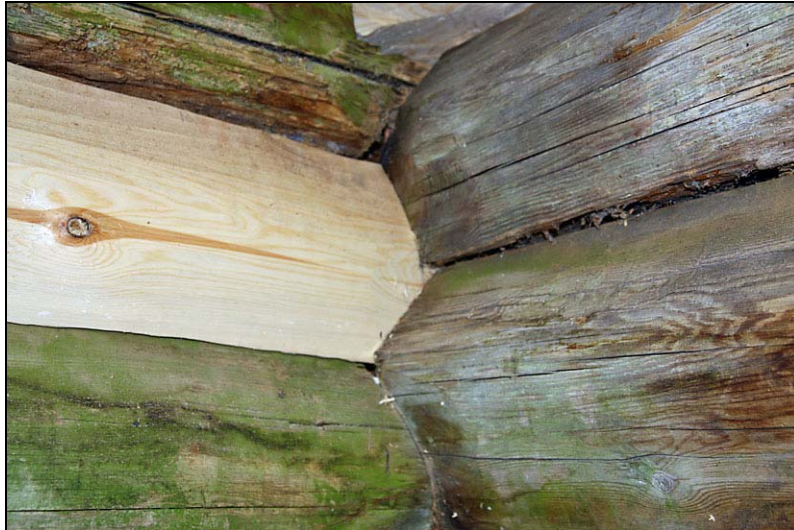
Insidan av hörn C/D med den nytimrade stock C8.

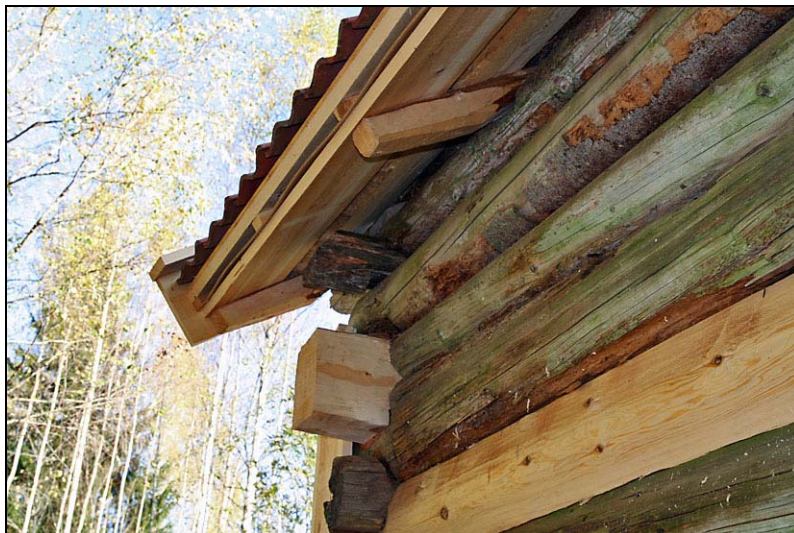
Takfot vid hörn C/D med ny sparre, underbrädning, masonit, ströläkt och bärläkt.

Taklaget återmonterades. Rötskadade sparrar ersattes med nya i samma utförande. Sparrarna kompletterades med bindbjälkar av klana, barkade slenor. Underbrädning utfördes med nya ramsågade okantade bräder. Taket täcktes med oljehärdad masonit och på denna lades strö- och bärläkt. Byggnaden försågs med nya vattbräder och vindskivor. Tegelpannorna lades på plats, kompletterade med nya bättre begagnade pannor. Knut C/D, som har knutskallar i mycket dåligt skick, kläddes in med bräder. Gavelröstena försågs med ny bräddäckning med bräder lagda kant-i-kant.

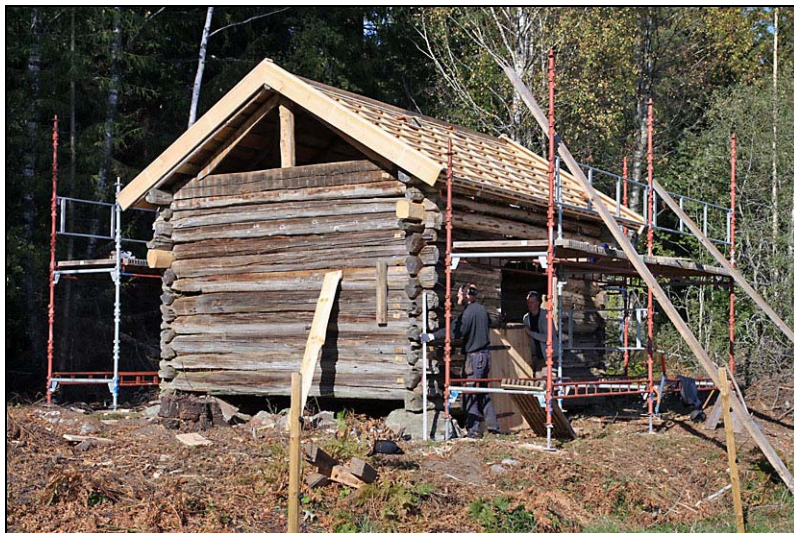
*Taket har läktats på olje-
härdat masonit*

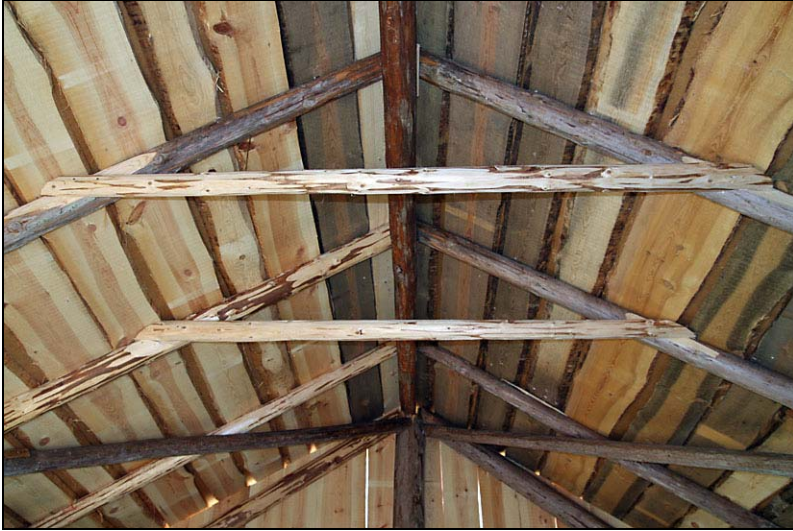
Återlagt och kompletterat taklag med bindslanor och underbrädning av okantade bräder
