ANTIKVARISK KONTROLLRAPPORT

Österbybruks klockstapel

FLYTTNING OCH RESTAURERING AV KLOCKSTAPELN I ÖSTERBYBRUK,
FILMS SN, ÖSTHAMMARS KN

Upplandsmuseets rapporter 2010:35

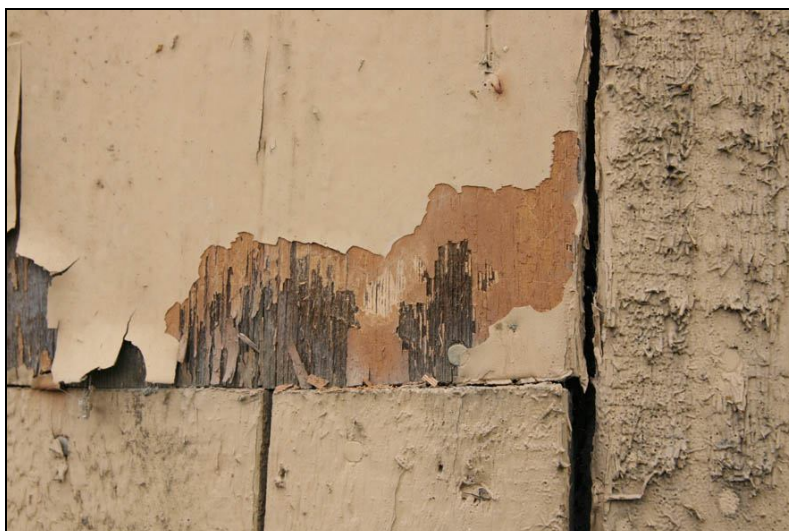
Klockstapeln finns avbildad av Elias Martin på 1790-talet. Färgundersökningar som utfördes av Upplandsmuseet 2009 visade på tre färglager på stapelns panel: ytterst ca NCS 2020-Y20R, innanför denna ca NCS 1020-Y30R och underst ca NCS 2020-Y30R.

Färglager innan renovering. Foto Upplandsmuseet/Johan Dellbeck

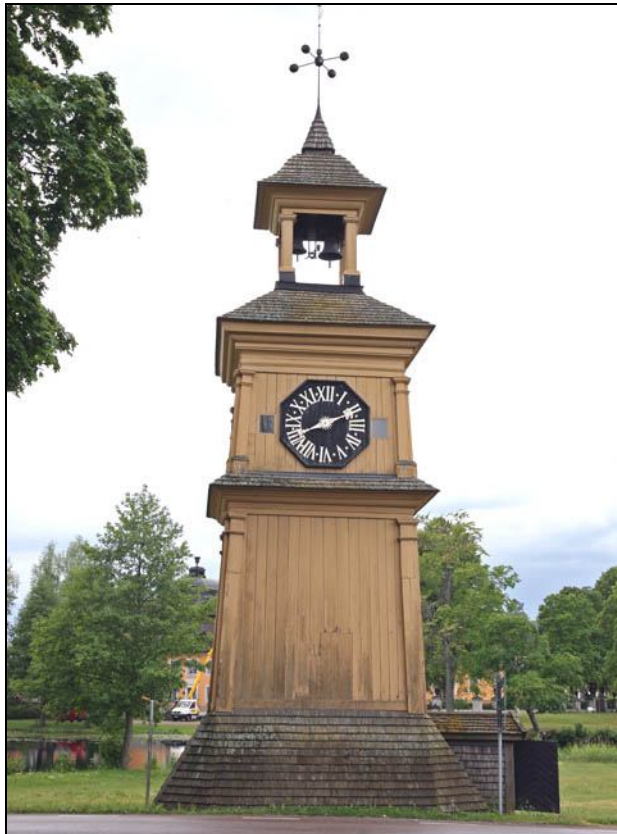
Klockstapeln stod tidigare intill Långgatan vid T-korset med Gimogatan. Vägen hade successivt breddats och asfalten nådde upp till klockstapelns nedersta delar. Detta innebar problem med rötskador vilket motiverade flytten.

Klockstapeln på sin gamla plats intill Långgatan. Foto Upplandsmuseet/Johan Dellbeck

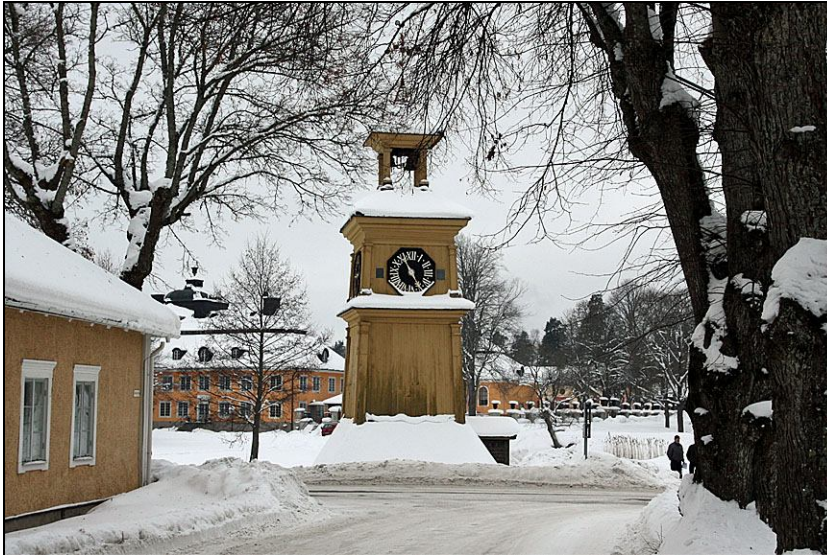
Klockstapeln på sin nya plats innan restaurering.

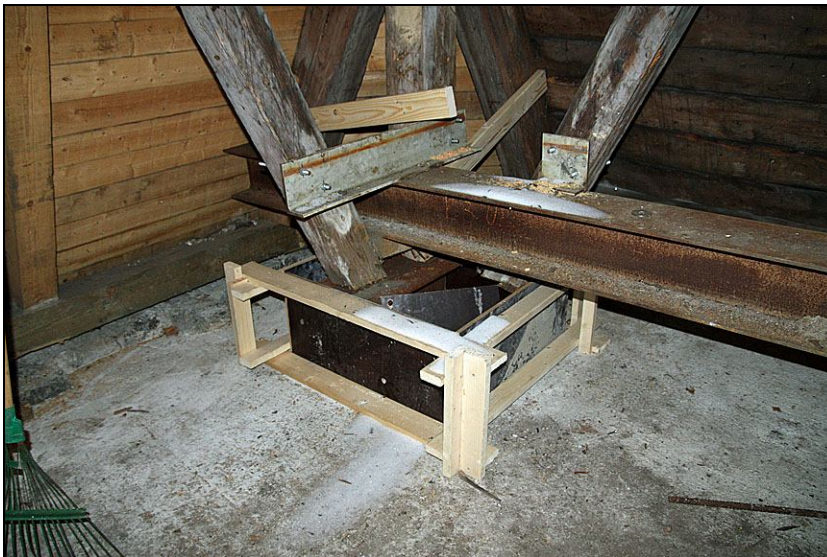
Formsättning av ny plint för hörnstockarna. Stockarna är fixerade efter flytten och inför ingjutningen med bulvförband och stålbalk.

Vid flytten kapades de fastgjutna hörnstockarna efter att de förbundits med varandra med bultförband. För att kunna lyfta stapeln trädde ett par stålbalkar igenom stapeln strax under det horisontella sammanhållande stockvarvet i stapelns övre del. För att få igenom balkarna fick hål i panelen sågas upp. Stapeln lyftes sedan med lyftkran och placerades på den nya grunden.

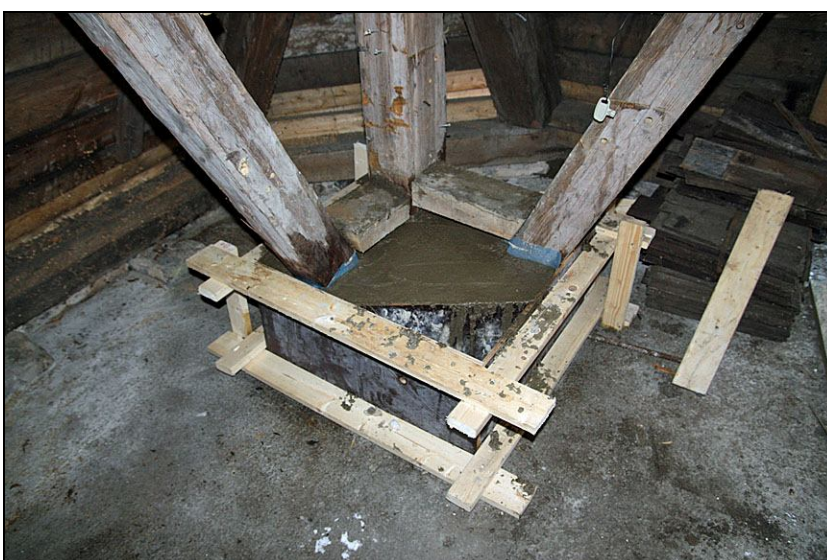
Gjutning av plint för hörnstockarna. Stockändarna är isolerade med papp.

Nya plintar formsattes och göts för hörnstockarna. Stockändarna isolerades med papp.

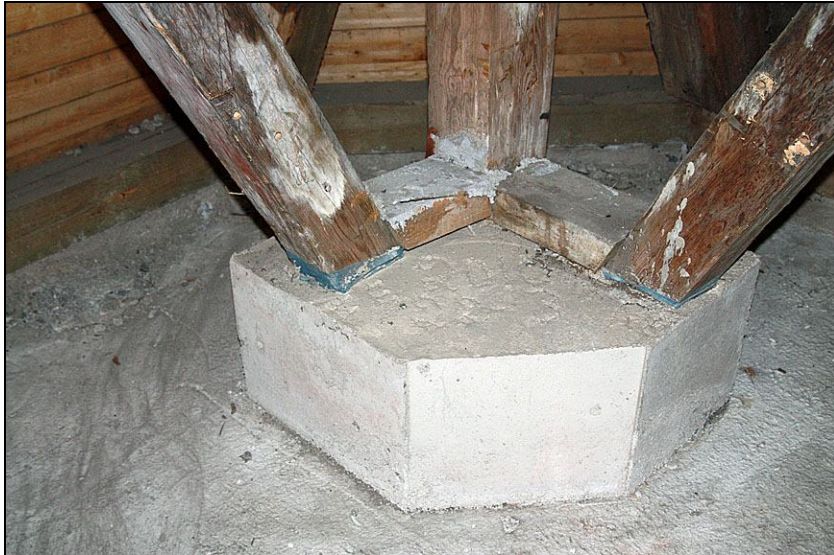
Färdig plint för hörnstockarna.

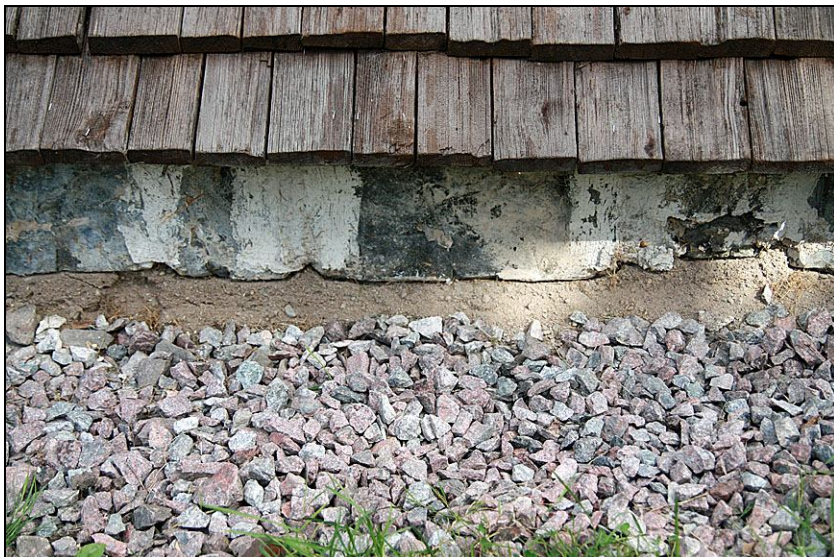
Grundens betongplatta täcks av slaggsten och den omgivande marken är grustäckt.

Utvändigt sattes slaggsten upp mot betongplattan och marken intill grusades.

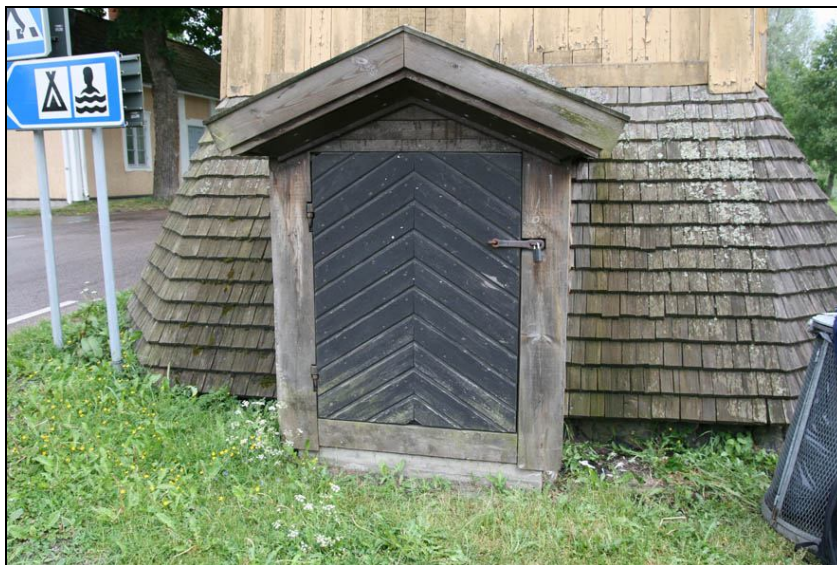
Förstugan och kjolen innan renovering. Foto Upplandsmuseet/Johan Dellbeck

Takfallens och kjolens spåntäckning var bristfällig och omkring 5 m² spån fick bytas ut. Spånen levererades av Hälsinge Takspån. De tidigare tjärade delarna av byggnaden tjärades med Skogens trätjära.

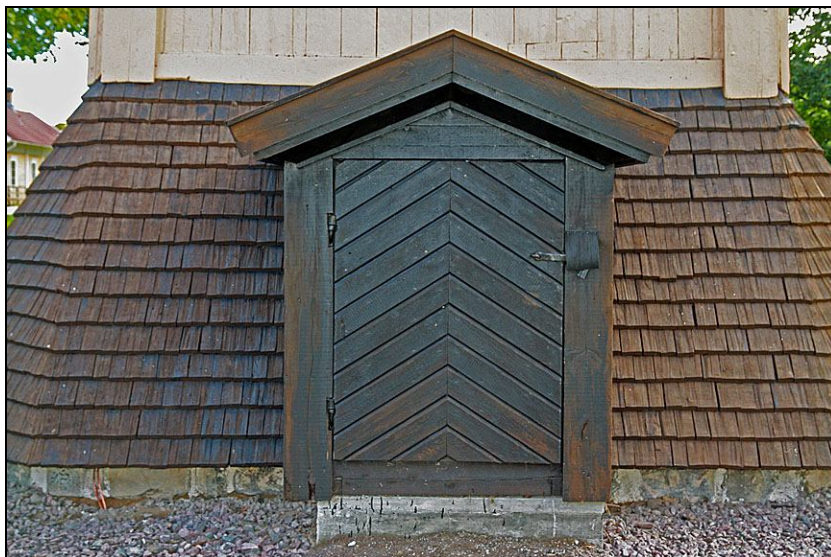
Förstugan och kjolen efter restaurering. Spåntäckningen har kompletterats och lagats och tjärstrykningen har förnyats..

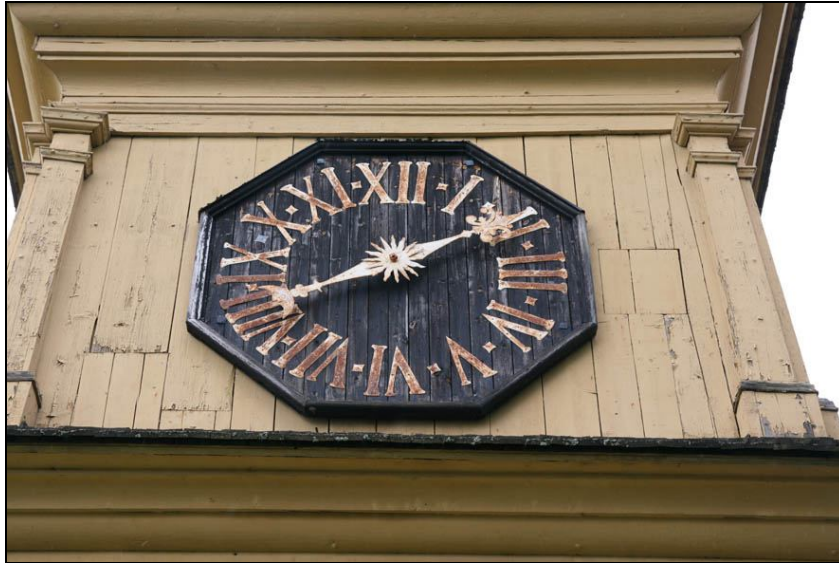
*Urtavla innan
renovering. Foto
Upplandsmuse-
et/Johan Dellbeck*

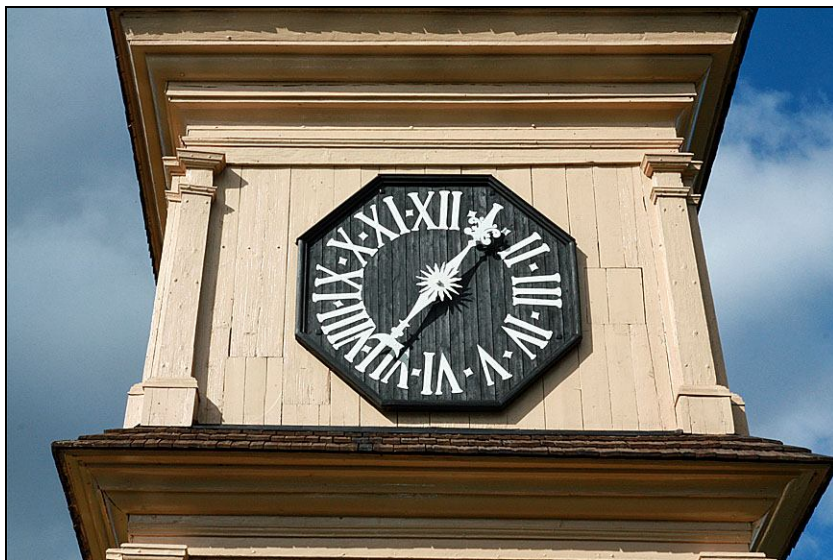
*Urtavla efter reno-
vering. Visarna
har blåstrats rena
från rost, rost-
skyddsbehandlats
och slutstrykts med
bruten vit linolje-
färg.*

Den yttre renoveringen innefattade lagning av de ingrepp i fasaden som man fått göra i samband med flytten samt renovering av ytskikt. Panelen skrapades, tvättades och målades med Engwall & Claesson linoljefärg i NCS S 2020-Y30R. Urtavlorna målades med svart linoljefärg, NCS S 8500. Visare och siffror blåstrades rena och målades sedan med brutet vitt, NCS S 1002-Y.

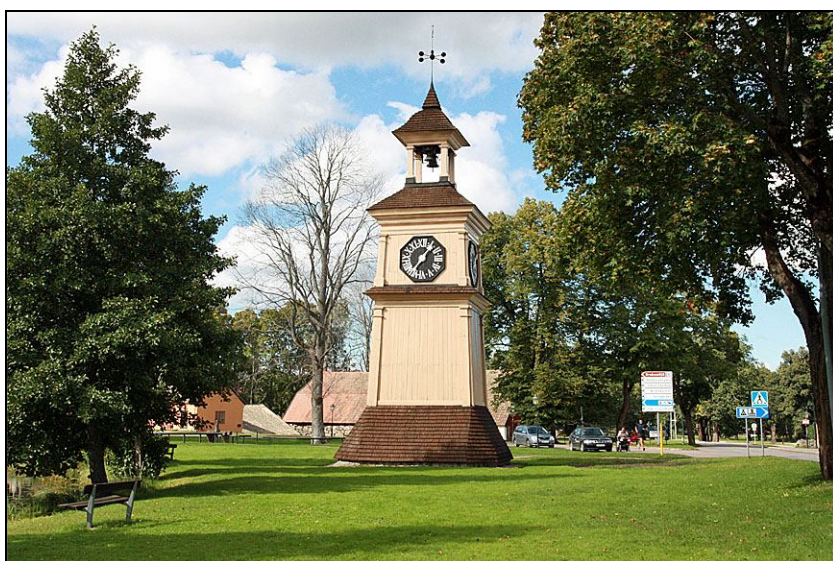
*Klockstapeln på sin
nya plats efter re-
stauration.*

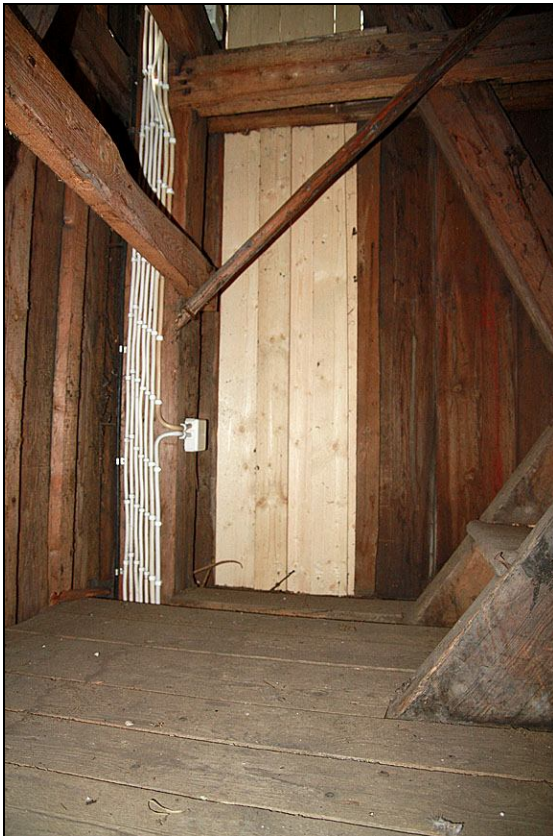
Nytt elkablage i stapelns norra hörn.

Klockstapelns åskskydd sågs över i samband med åtgärderna. Nerledarna löper nu i stapelns norra och södra hörn. För att inte dra elkablaget på samma ställen som nerledarna flyttades elkablaget så att det samlades i stapelns västra hörn. I samband med omdragningen av elkablaget byttes elcentralen ut.

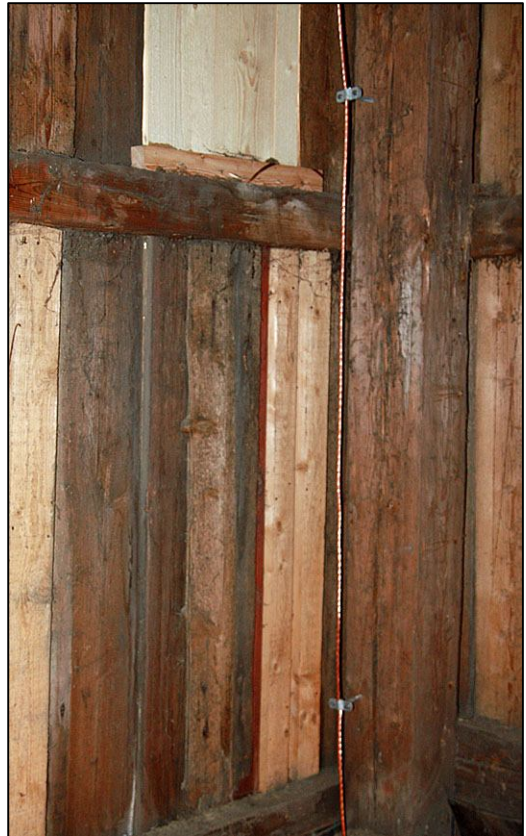
Ny åsknerledare i stapelns södra hörn.
