VÅRD- OCH UNDERHÅLLSPLAN FÖR LADUGÅRD PÅ FÅNÖ SÄTERI, FÅNÖ 1:1, LÖT SN, ENKÖPINGS KN

Upplandsmuseets rapporter 2010:44

Denna vård- och underhållsplan behandlar en ladugård på Fånö säteri i Löts socken, Enköpings kommun.

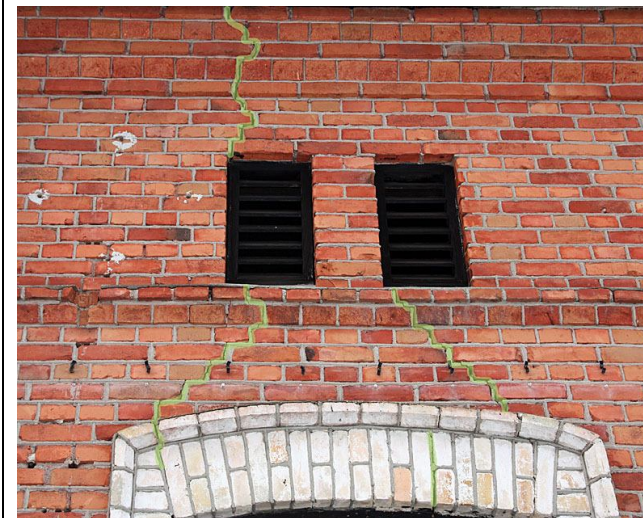
*Murparti ovanför f035*

Sättningspricka på vägg B (se markering)

Sprickan löper vid fönster f035, från takfoten via jalsiöppningen f102. Sprickbildningen tolkas som att den sydvästra delen av byggnadskroppen satt sig i förhållande till den nordöstra. Sättningen har varit aktiv efter att fogarna profildragits men det är ovisst om den har avstannat idag.

<p>3.1 <i>Åtgärder med prioritering</i></p>	<p>Putsen på insidan av muren knackas bort för inspektion om sprickorna löper genom hela murverket. Utkratsning av bruksrester, rengöring och ifyllning av sprickan med bruk enligt Mu1. Därefter utförs kompletteringsfogning enligt Mu2. /Görs inom 1–3 år.</p>	
<p><i>Status, brister och skador</i></p>	<p>Sättningspricka på vägg D ovanför dörröppning d008. Se markering.</p>

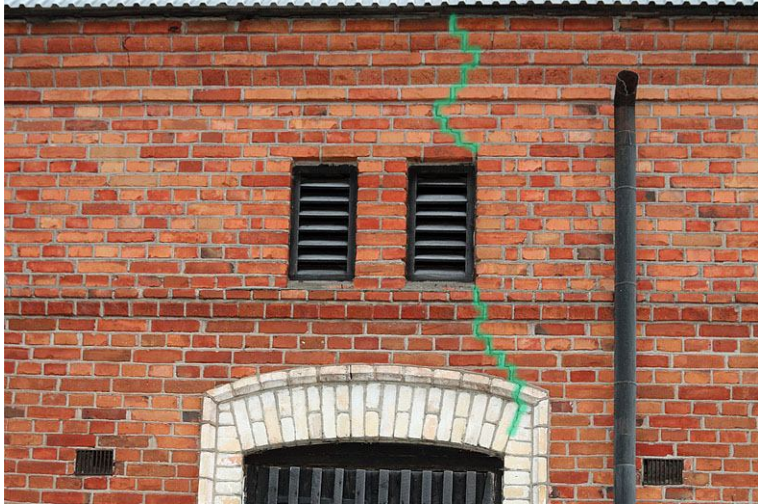
<p><i>Murparti ovanför d008</i></p>
<p>3.2 <i>Åtgärder med prioritering</i></p>	<p>Eventuell inspektion av sprickor på insidan. Utkratsning av bruksrester, rengöring och ifyllning av sprickan med bruk enligt Mu1. /Görs inom 1 –3 år.</p>

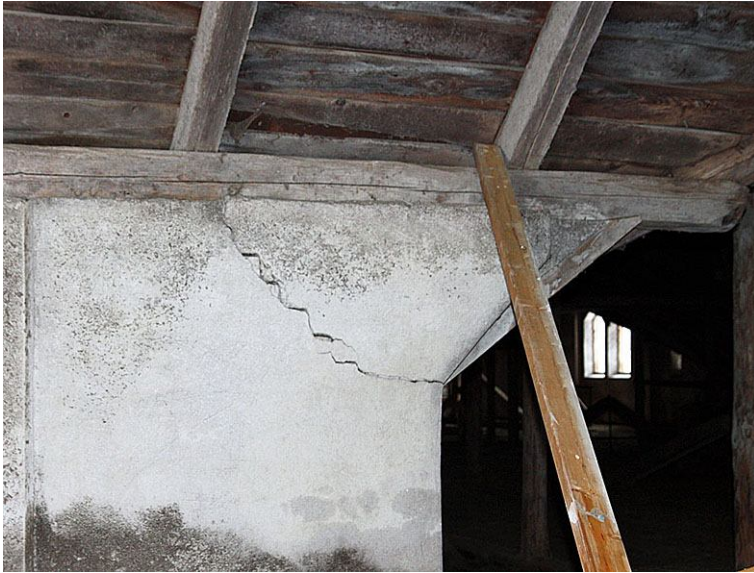
<p><i>Nuvarande status, brister och skador</i></p>	<p>Spricka i murkonsol rum 101</p> <p>Sprickanvisningen visar att konsolspetsen har haft för hög belastning från sparrar och rännadalens taklag. Hammarbandet är stöttat med en relativt kraftig injackad snedsträva. Om snedsträvan hade haft avsedd funktion skulle inte sprickan behövt uppstå.</p>

<p><i>3.3 Åtgärder med prioritering</i></p>	<p>Putsen knackas bort och sprickan och snedsträvan inspekteras. Om nödvändigt stämpas hammarbandets ända upp och en ny avlastning med sträva eller stolpe utförs. Om sprickorna är djupa muras konsolen om, annars fylls sprickan med nytt bruk enligt Mu1/görs inom 1 – 3 år.</p>

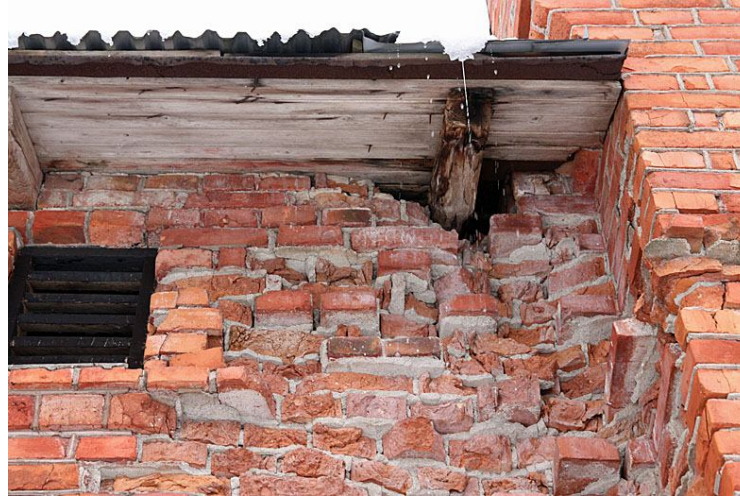
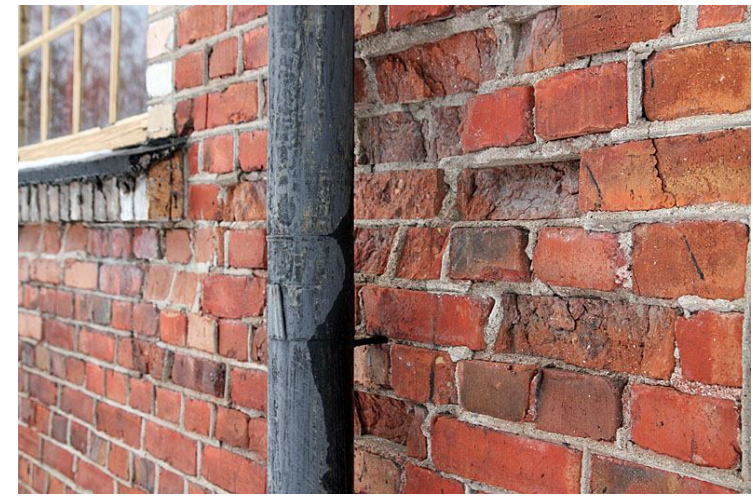
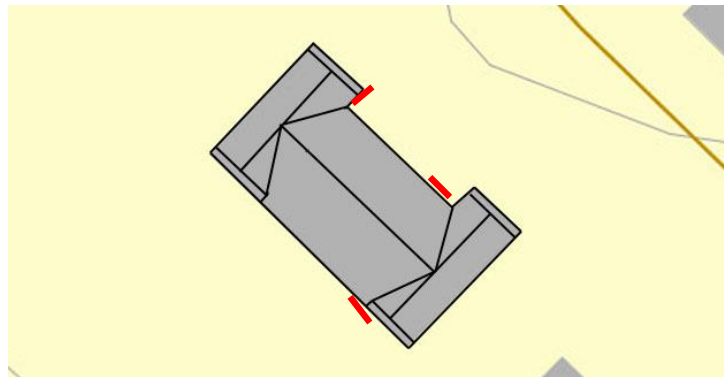
Murverkets utsida har omfattande skador i form av frostsprängda tegelstenar. Skadorna är på vissa partier mycket omfattande och går djupt in i murverket. De allvarigaste skadorna finns i den inre vinkeln mellan flyglarna och långhuset. Omfattande skador finns också vid de ställen där det tidigare har suttit eller idag sitter stuprör. Slutligen finns det ofta skador under fönsteröppningarnas solbänkar.

*Markering av partier med speciellt omfattande och djupa murskador*

<p><i>3.4 Åtgärder med prioritering</i></p>	<p>Den primära åtgärden är att eliminera skademekanismerna. Det innebär att</p> <ul style="list-style-type: none"> <li>- avvattningsystemet ses över (8.1)</li> <li>- det säkerställs att taken och rännalsplåtarna är täta (7.1 – 7.3)</li> <li>- solbänkarna lagas och förses med fungerande tätskikt. (3.9)</li> <li>- gamla stuprör utan funktion demonteras (8.1)</li> </ul> <p>Dessa åtgärder redovisas under respektive kapitel.</p> <p>Vid val av metod för reparation av skadorna har det bedömts att det är av stor vikt för byggnadens anslående arkitektur, som till stor del bygger på teglets effektverkan, att lagningarna blir så lite iögonfallande som möjligt.</p> <p>Om skadorna är grundare än ½ sten föreslås åtgärd enligt Mu4. Om skadorna är djupare än ½ sten föreslås ommurning med nytt tegel i samma format och med samma färg som befintligt/akut åtgärd</p>

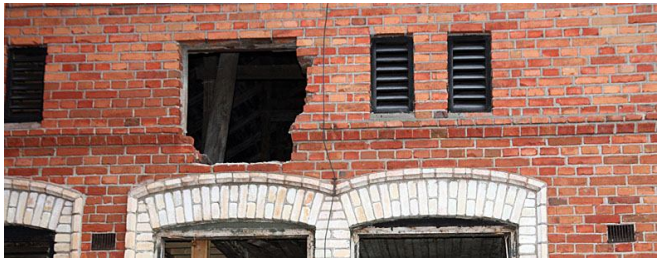
</div>
<p><i>3.6 Åtgärder med prioritering</i></p>	<p>Lagningarna avlägsnas och de gamla skadorna repareras enligt Mu4/görs inom 1 – 3 år.</p>
<p><i>Status, brister och skador</i></p>	<p>Upptagna hål i vägg D, f 138. På platsen för det upptagna hålet f138 har det ursprungligen funnits en parställd jaluöppning likt f136-f137 till höger i bild.</p>

<p>3.7 <i>Åtgärder med prioritering</i></p>	<p>Hålet skyddstäcks/akut åtgärd</p> <p>Hålet återuppmuras med jalusiöppning likt f136-f137/görs inom 1 – 3 år</p>
<p><i>Status, brister och skador</i></p>	<p>Skador i nedre delen av murpelarna till norra skullporten.</p> <p>Porten har en längre tid stått öppen, utan portblad. Skadornas karaktär tyder på att vatten har kommit in i öppningen och samlats på murkrönet. Vattnet har sedan sugits upp av murpelaren med frostsprängningar som följd.</p>

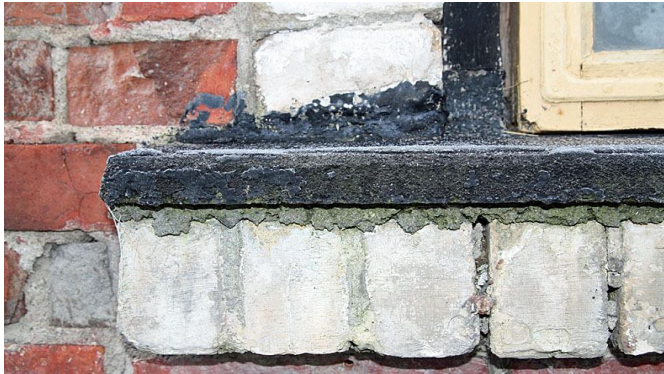
<p><i>Nuvarande status, brister och skador</i></p>	<p>Bristfälliga solbänkar. Solbänkarnas tätskikt består av en cementplatta bestruken med stenkolsmjera eller kallasfalt. Cementplattan har på vissa håll sprickor och bortfall och kallasfalt eller stenkolsmjera fattas.</p>

<p><i>3.9 Åtgärder med prioritering</i></p>	<p>Löst sittande bruk knackas bort och solbänkarna lagas med nytt cementbruk. Solbänkarna stryks med kallasfalt enligt Må7/akut åtgärd</p>
<p><i>Status, brister och skador</i></p>	<p>Brister i fogar</p>

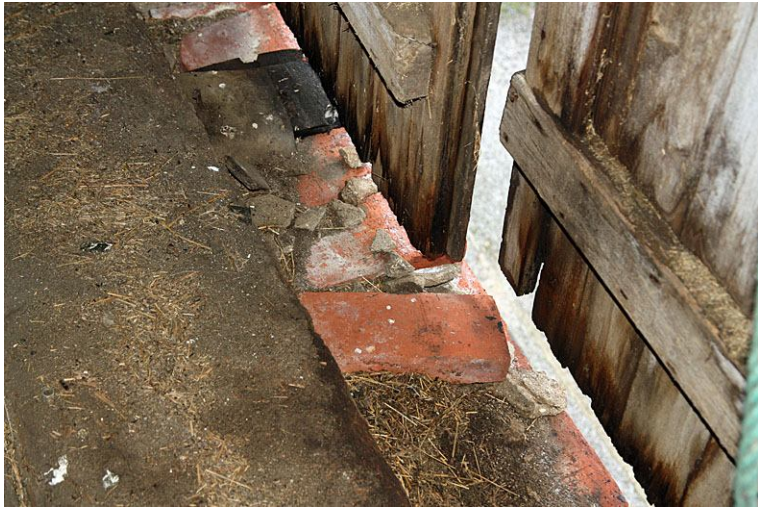
<i>Status, brister och skador</i>	Rost på balkar ovanför skullportarna
<i>3.11 Åtgärder med prioritering</i>	Balkarna skrapas rena från rost och målas enligt Må6/görs inom periodiskt underhåll
<i>Status, brister och skador</i>	<p>Skadat murkrön till södra skullporten</p>

<i>3.12 Åtgärder med prioritering</i>	Det översta skiftet muras om med kalkbruk, kompletterat med nya tegelstenar där det fattas/görs inom 1 – 3 år

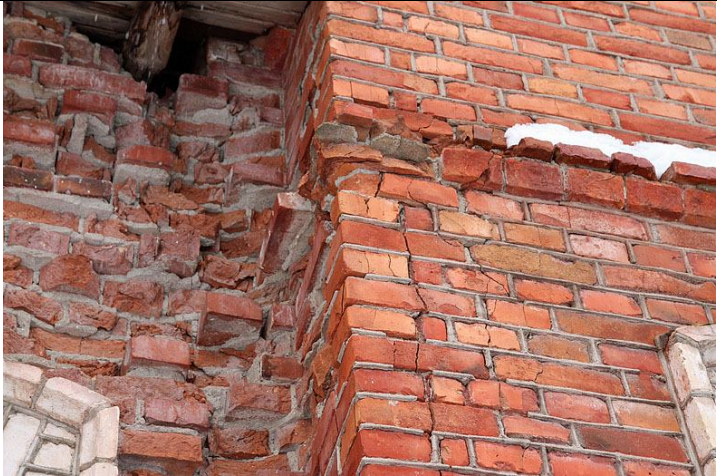
<p><i>Status, brister och skador</i></p>	<p>Vid den sydvästra anslutningen mellan sidoskepp och längskepp har de yttre stenarna spjälkat av med en spricka som löper likt en stötfog ½ sten in, från tegellistverket och nedåt.</p>

<p><i>3.13 Åtgärder med prioritering</i></p>	<p>Tegelstenarna som är skadade demonteras och nya, hela stenar muras in. Även tegellistverket repareras med nya stenar/akut åtgärd</p>	
<p><i>Status, brister och skador</i></p>	<p>Fasadens listverk har brister i sin bruksavtäckning.</p>

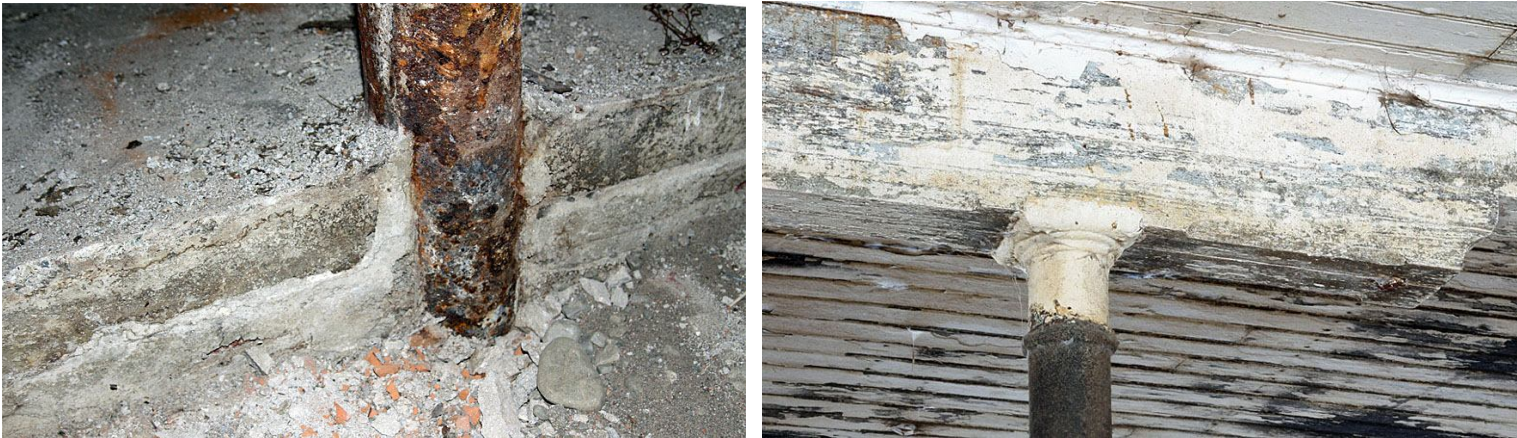
<p><i>Status, brister och skador</i></p>	<p>Gjutjärnspelarna är strukna med stenkolstjära, som är ett olämpligt material. Pelarna har ganska omfattande ytrost och vid sina fundament även djupare rost.</p>

<p><i>5.5 Åtgärder med prioritering</i></p>	<p>Pelarna skrapas ner till ren järnyta och målas enligt Må6/görs inom 1 – 3 år</p>
<p><i>Status, brister och skador</i></p>	<p>Pelare har tagits bort i den sydligaste pelarraden i ladugårdsrummet</p>
<p><i>5.6 Åtgärder med prioritering</i></p>	<p>Nya pelare sätts in efter att uppbyggnaden vid gaveln rivits/görs inom 1 – 3 år</p>

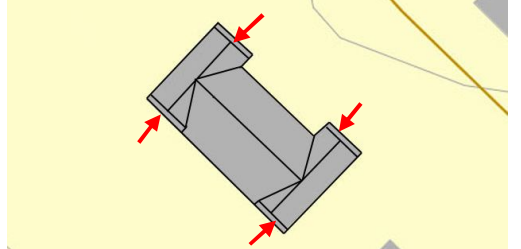
<i>Status, brister och skador</i>	Genomrostad plåt på murkrönsavtäckningen. Skadornas omfattning är okänd.

7.1 <i>Åtgärder med prioritering</i>	Befintlig plåt rivs och ny plåt läggs enligt P1/görs inom 1 – 3 år	
<i>Status, brister och skador</i>	Indikation på läckage vid vinkelrännor

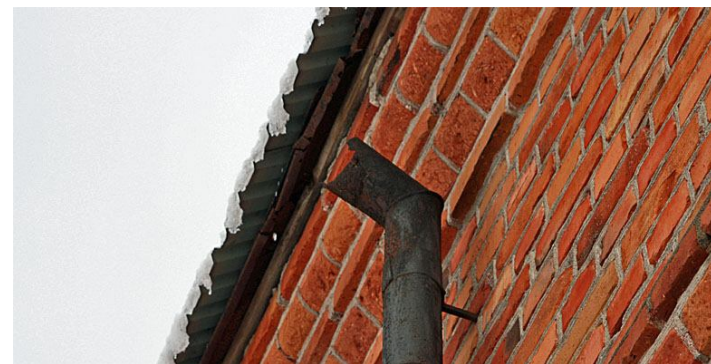
*Äldre stuprör utan anslutning.*

<p><i>Status, brister och skador</i></p>	<p>Avvattningssystemet är underdimensionerat i förhållande till de ytor som ska avvattnas och takfallets lutning. De äldre stuprören är rostiga och läcker. På sydvästra och nordvästra fasaden saknas hängrännor och stuprör.</p> <p>Bristerna har gett upphov till omfattande skador på muren. Se kapitel 3.</p> <div style="display: flex; justify-content: space-around;">     </div>	
<p><i>8.1 Åtgärder med prioritering</i></p>	<p>Äldre stuprör rivs, liksom kvarvarande svepinfästningar. Befintliga hängrännor och stuprör demonteras.</p> <p>Avledare i plåt monteras för att förhindra smältvatten att rinna längs anslutande mur. Nya hängrännor och stuprör som är tillräckligt kraftigt dimensionerade monteras. Stuprören bör inte vara mindre än de ursprungliga, Ø 110 mm. Stuprören utförs med skarpa, falsade krökar likt de ursprungliga, se P3. Anslutningen av stuprören till hängrännorna sker genom kupa med hål för rännorna i sargen, se P2. Stuprören avslutas nedtill med en utkastare med falsad vinkel.</p>

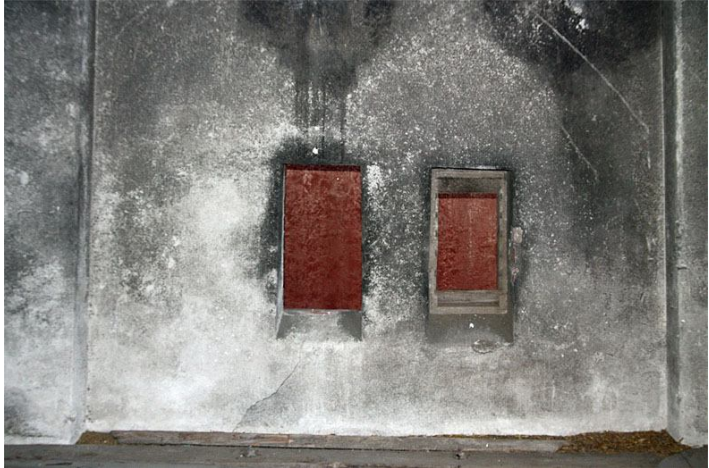
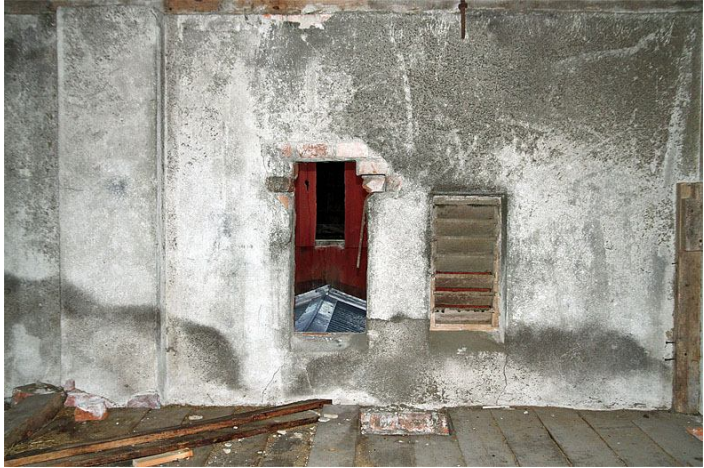
<p><i>Sstatus, brister och skador</i></p>	<p>Jalusiluckor saknas för f127, f138, f143, f145. Jalousibräder saknas för f146. Karmen har glidit ur läge för f113-f110, f108 och f107. f107 har skador i jalousibräderna.</p> <div style="display: flex; justify-content: space-around;">

</div> <p><i>f145 och f146respektive f143 och f144</i></p>
<p><i>10.2 Åtgärder med prioritering</i></p>	<p>Nya jalousiluckor tillverkas med de befintliga som förlaga. Skadade och ofullständiga jalousiluckor kompletteras och repareras. Karmar justeras i läge. Jalousibräderna stryks med trätjära enligt Må3/akut åtgärd</p>

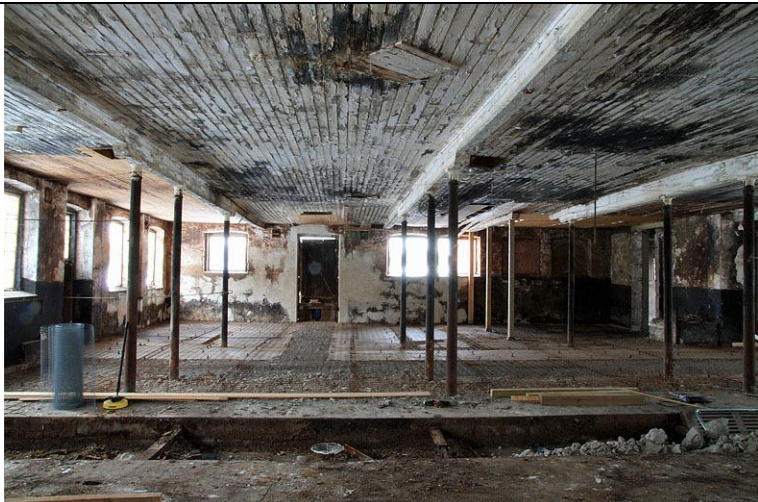
<p><i>Status, brister och skador</i></p>	<p>Putsen på väggarna har bortfall och sprickor. Färglagren ovanför bröstningen sitter löst och flagar. Bröstningen är bestruken med stenkolsstjära som är ett mindre lämpligt material.</p>

<p><i>14.1.1 Åtgärder med prioritering</i></p>	<p>Väggarna slipas rena från löst sittande färg och puts samt lager av stenkolsstjära. Ny ytputs av kalkbruk utförs enligt Mu3 (tillämpliga delar). De putsade väggarna målas med kalkfärg enligt Må9/ej akut åtgärd</p>
<p><i>Status, brister och skador</i></p>	<p>Underpanelens färg flagar och de lagade partierna är omålade.</p>
<p><i>14.1.2 Åtgärder med prioritering</i></p>	<p>Efter lagning av underpanelen (se avsnittet Bjälklag) skrapas färg bort ner till den tunna oljefärgen. Ny målning enligt Må2 sker därefter på hela undertaket/ej akut åtgärd</p>

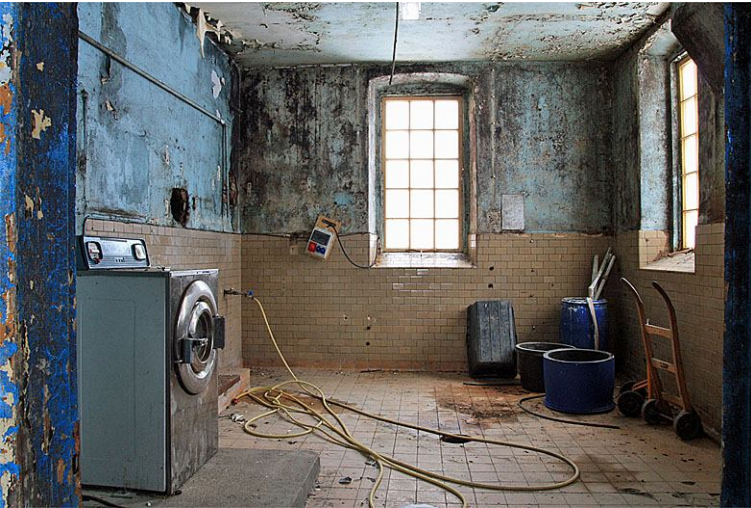
<p><i>Status, brister och skador</i></p>	<p>Starkt nedsmutsad och flagande färg på väggar och i tak. Sprickor och bortfall av puts. Kakel av god kvalitet.</p>	
<p><i>14.3.1 Åtgärder med prioritering</i></p>	<p>Bortskrapning av färg ovanför bröstning till fast underlag och ommålning med matt väggfärg/ej akut åtgärd</p>

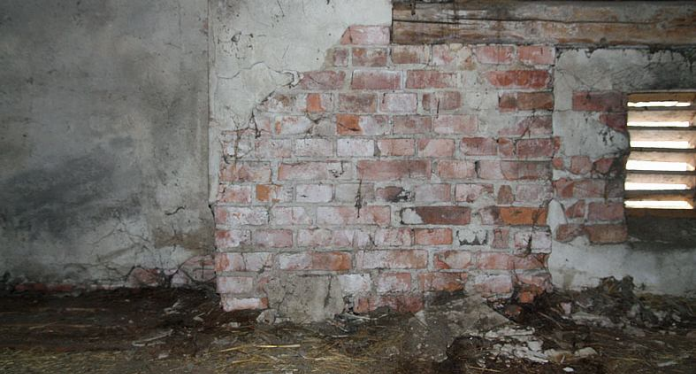
<p><i>Beskrivning</i></p>	<p>Skullen har väggar av putsad tegel, golv av ommålade plank och bräder och öppet tak med ramsågad underbrädning.</p> <p>Tegelväggarna är putsade med kalkbruk och avfärgade med kalkfärg.</p>	 
<p><i>Status, brister och skador</i></p>	<p>Putsen har fallit ner på vissa partier. Skadornas karaktär och utbredning tyder på att de har ett samband med för hög fuktbelastning i muren. Se vidare kapitlet Ytterväggar.</p> <p>Generellt är väggarna smutsade och i behov av ny avfärgning.</p> <p>Golvet har omfattande brister i form av rötskador och hål ner till ladugårdsrummet.</p>

<p><i>14.8.1 Åtgärder med prioritering</i></p>	<p>Putslagningar enligt Mu3 (tillämpliga delar), avfärgning enligt Må9.</p> <p>Arbetena utförs efter att yttertak och avvattning ordnats i enlighet med kapitel 7 och 8.</p> <p>Golvet repareras i enlighet med 6.1.</p>
