Antikvarisk kontrollrapport 2012:31

Konserveringsåtgärder på portal med vapentavla på det statliga byggnadsminnet Salsta slott

Salsta 1:5
Lena socken
Uppsala kommun
Uppsala län

Dnr Km 296/2012
Agnetha Pettersson 2012

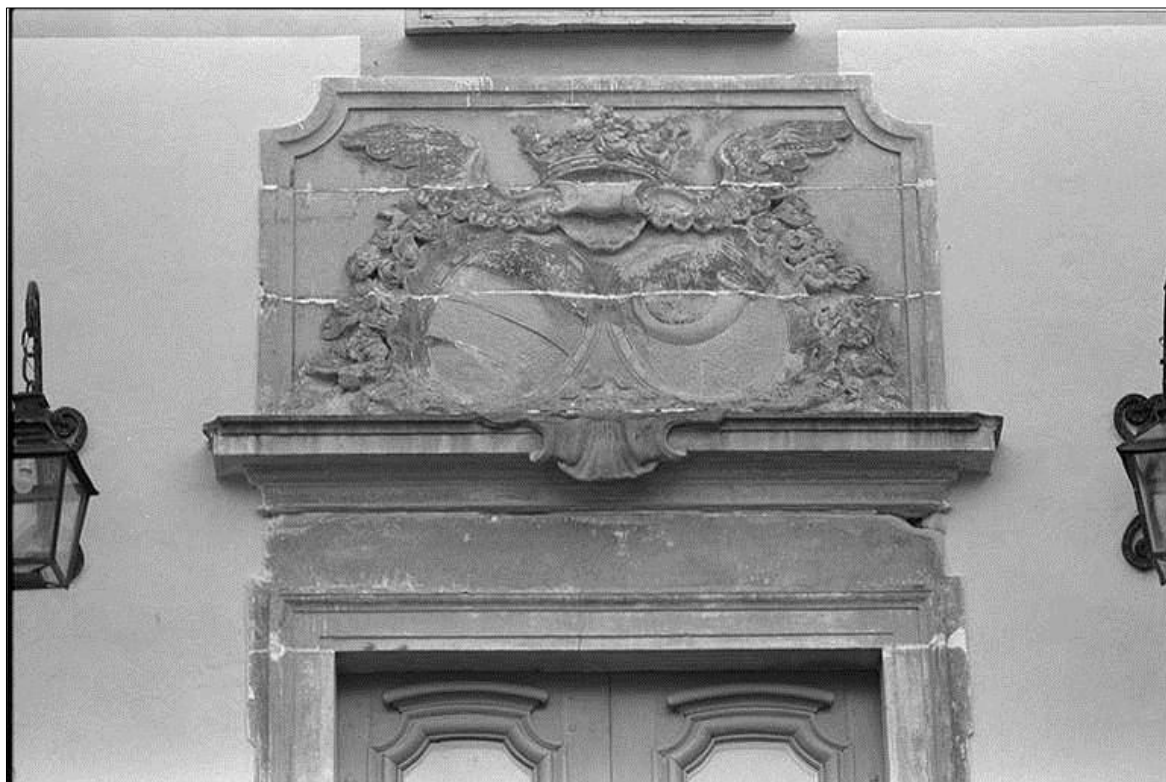
Salsta slotts portal med skador som materialförluster, 1992. Foto Lars Kennerstedt (RAÄ, ss920307)

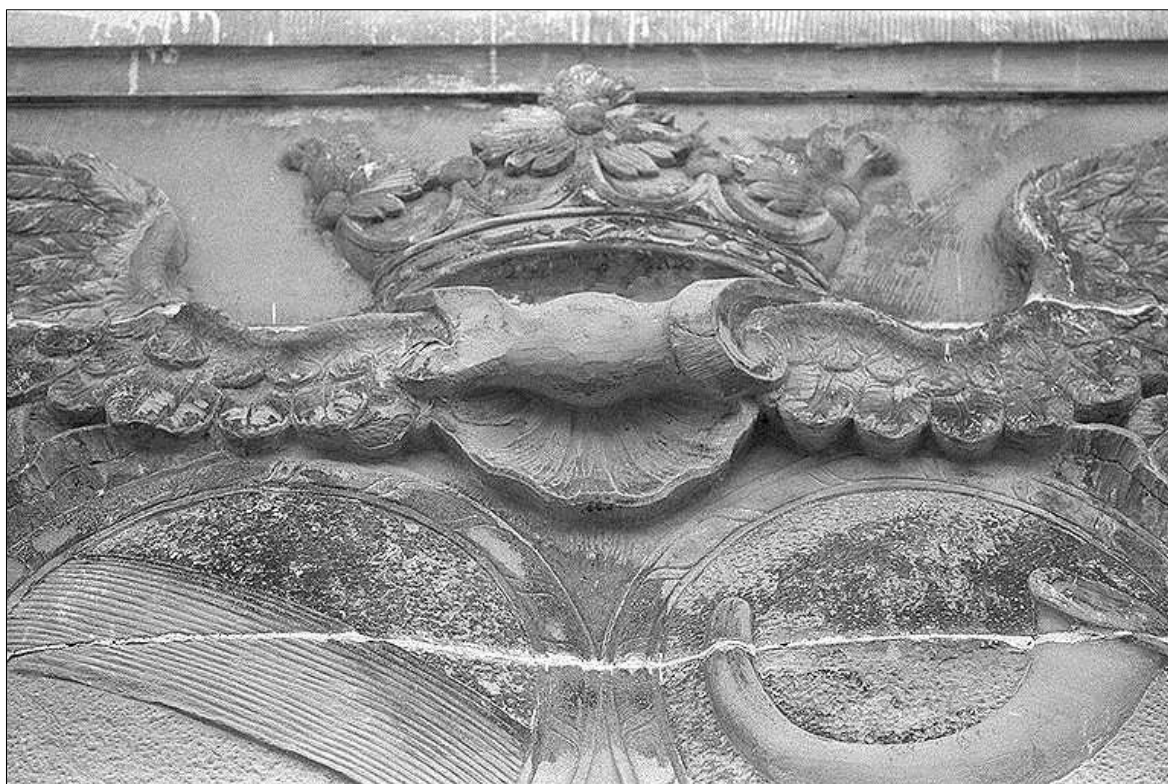
Vapentavlan utgörs av tre horisontellt liggande sandstensblock. Fogarna mellan sandstensblocken har varit framträdande, särskilt under perioder då målningsunderhållet på portalen har varit bristfälligt. Åtgärdsprogrammet förmodar att färgen avlägsnades någon gång mellan 1913 och 1940-talet.

Salsta slotts portal med svarta missfärgningar och tydliga skarvar mellan sandstensblocken, 1992. Foto Lars Kennerstedt (RAÄ, ss920308)

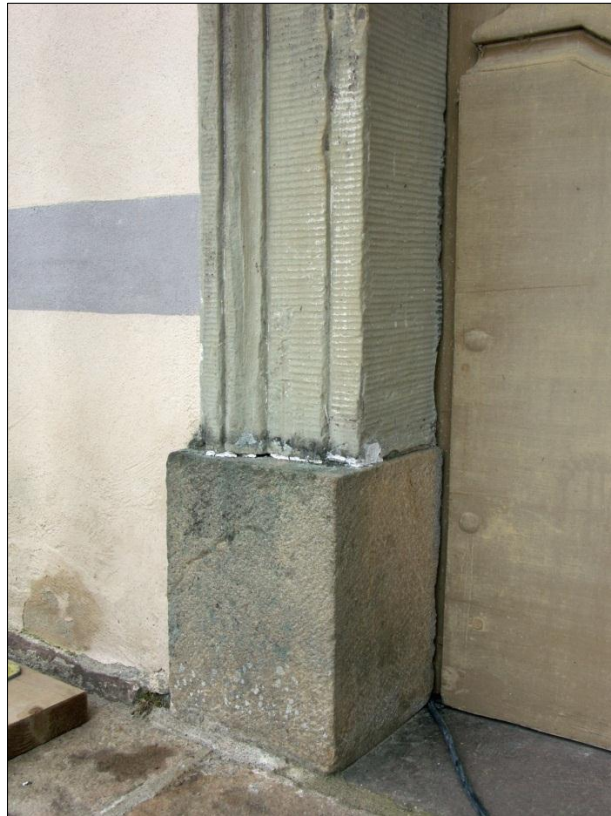
Den västra sockelstenen i roslagssandsten hade skador förorsakade av rostsprängning, vilket förorsakat att delar av stenen hade lossnat. Den östra sockelstenen uppvisade en mindre spricka.

Sockel i roslagssandsten med spricka, mot öster, 2012

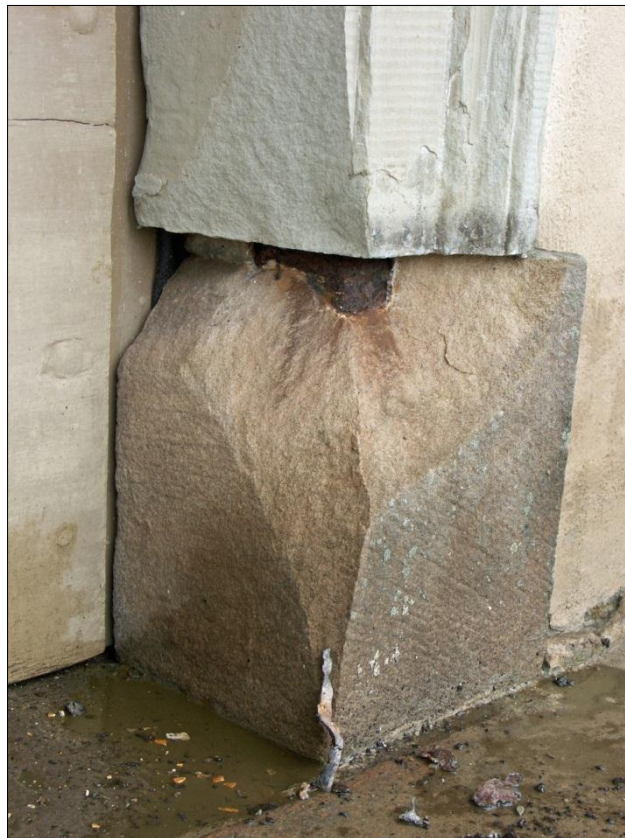
Sockel i roslagssandsten med materialbortfall och rostsprängning, mot väster 2012

Järntenen i sockelstenen mot väster har rensats från bly och rostskyddsbehandlats med zinkfosfat primer. En luftspalt har lämnats mellan järn och sten. Därmed kan järnet eventuellt svälla utan att skada stenen. De sedan tidigare lossnade partiet roslagssandsten har limmats och stiftats fast.

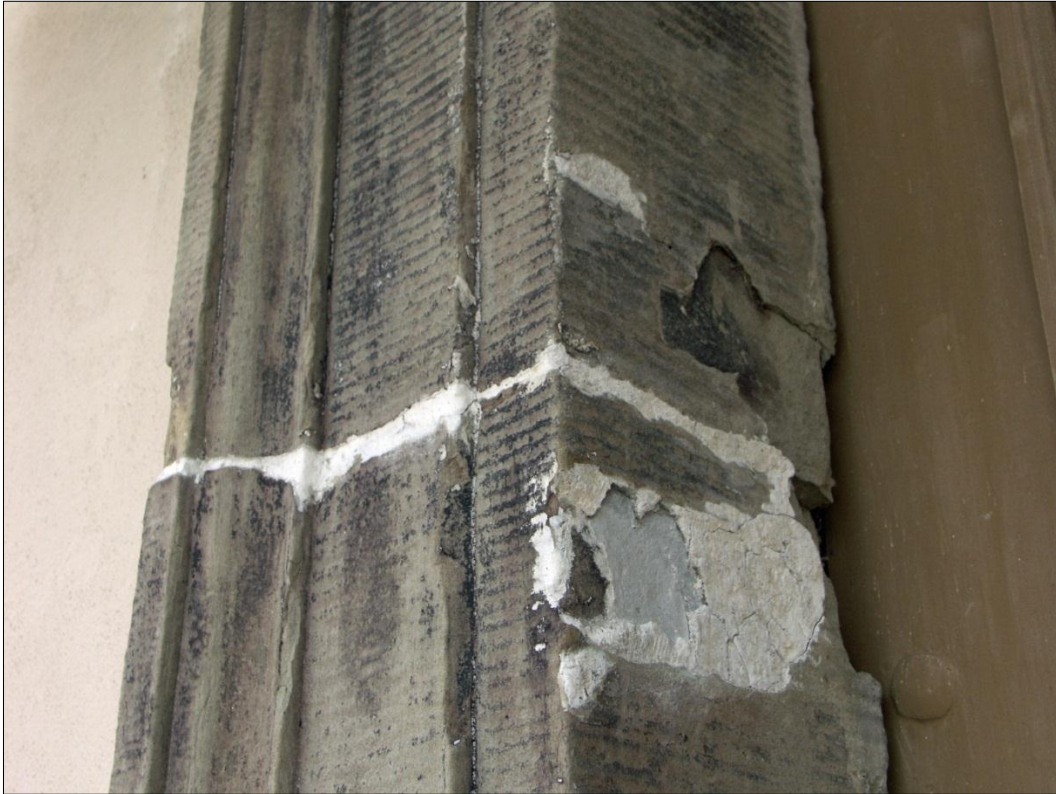
Lågerbuggen omfattning i gotländsk sandsten med bommytorr och sekundära gipserade lagningar, mot öster, 2012

Bomskador i omfattningen har åtgärdats genom limning och stiftning med rostfritt stål. Efter torkning linoljemålades portalen i sin helhet.

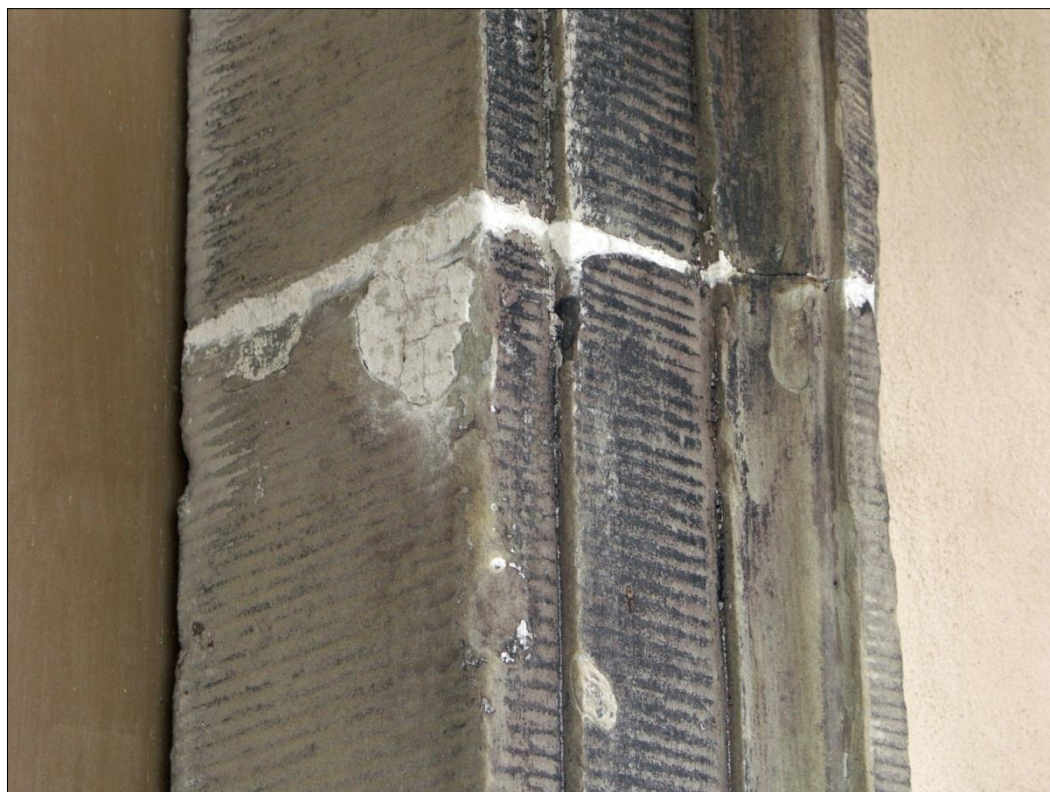
Lågerbuggen omfattning i gotländsk sandsten med svarta missfärgningar, materialförlust och gipserade lagningar, mot väster, 2012

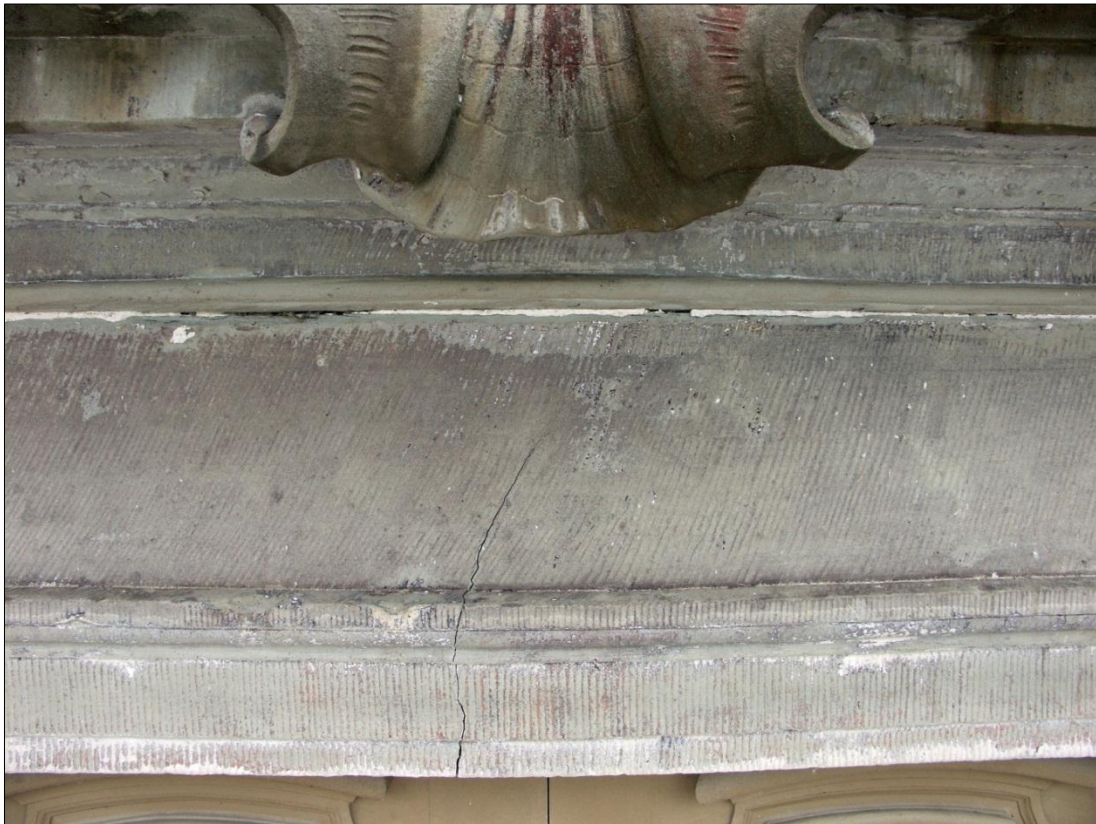
Den genomgående sprickan i överliggaren konstaterades sammanhånga med äldre sättningar i byggnaden. Vid jämförelse mellan äldre fotografier och befintligt skick kan konstateras att sprickan inte tycks ha förvärrats.

I portalens överliggare finns en genomgående spricka. Denna emanerar från sättningar i byggnadens stomme. Sprickan dokumenterades i samband med en undersökning av slottets grundförhållanden, vilken utfördes på 1970-talet. Sprickan tycks inte ha förvärrats under tid.

Vertikal spricka i överliggaren, en följd av äldre sättningar i byggnadens stomme, 2012

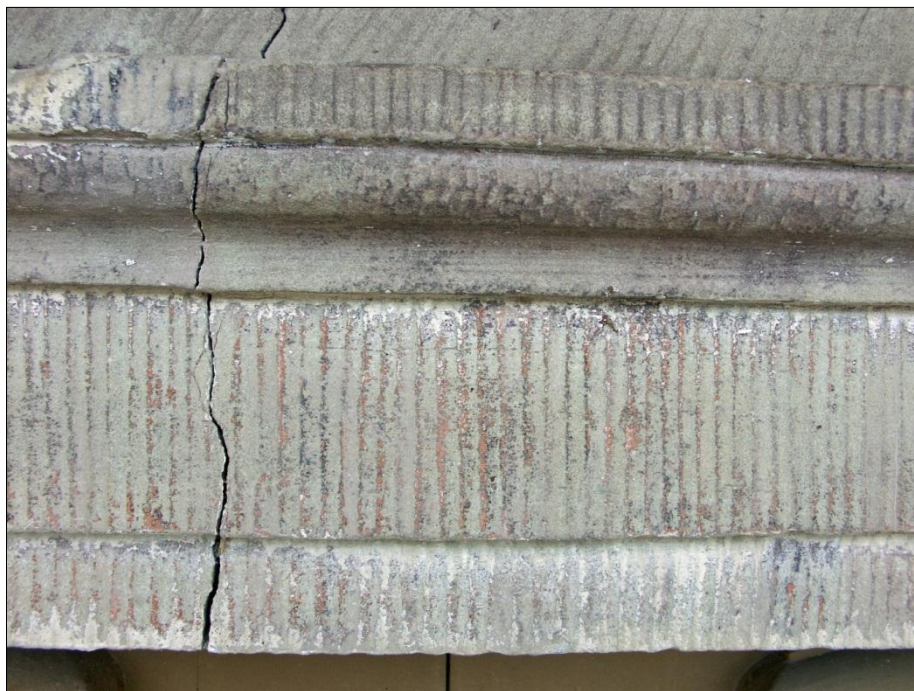
Vertikal spricka i överliggaren, en följd av äldre sättningar i byggnadens stomme, samt spår efter en rödbrun missfärgning, 2012

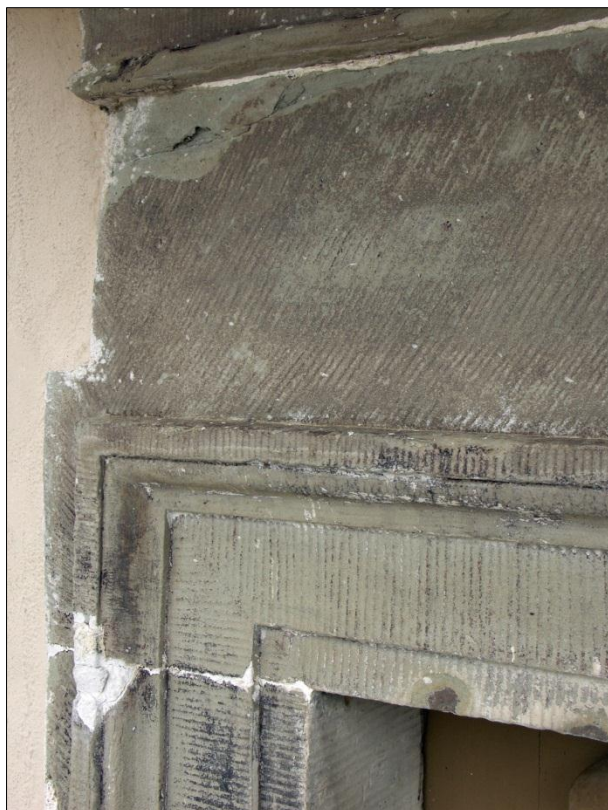
*Lägerbuggen omfattning och överliggare med svarta
Missfärgningar och gipsbaserade lagningar, mot öster, 2012*

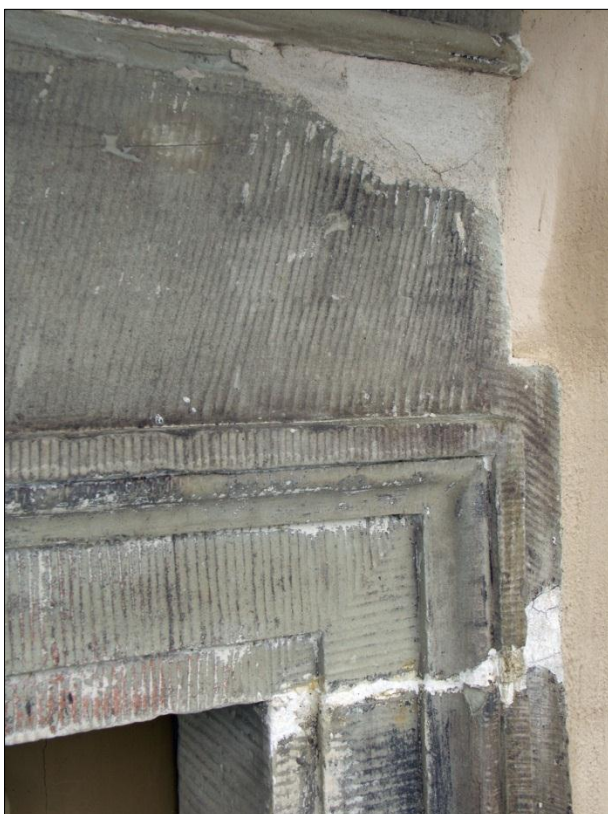
*Lägerbuggen omfattning och överliggare svarta respektive
rödbruna missfärgningar och gipsbaserade lagningar, mot väster, 2012*

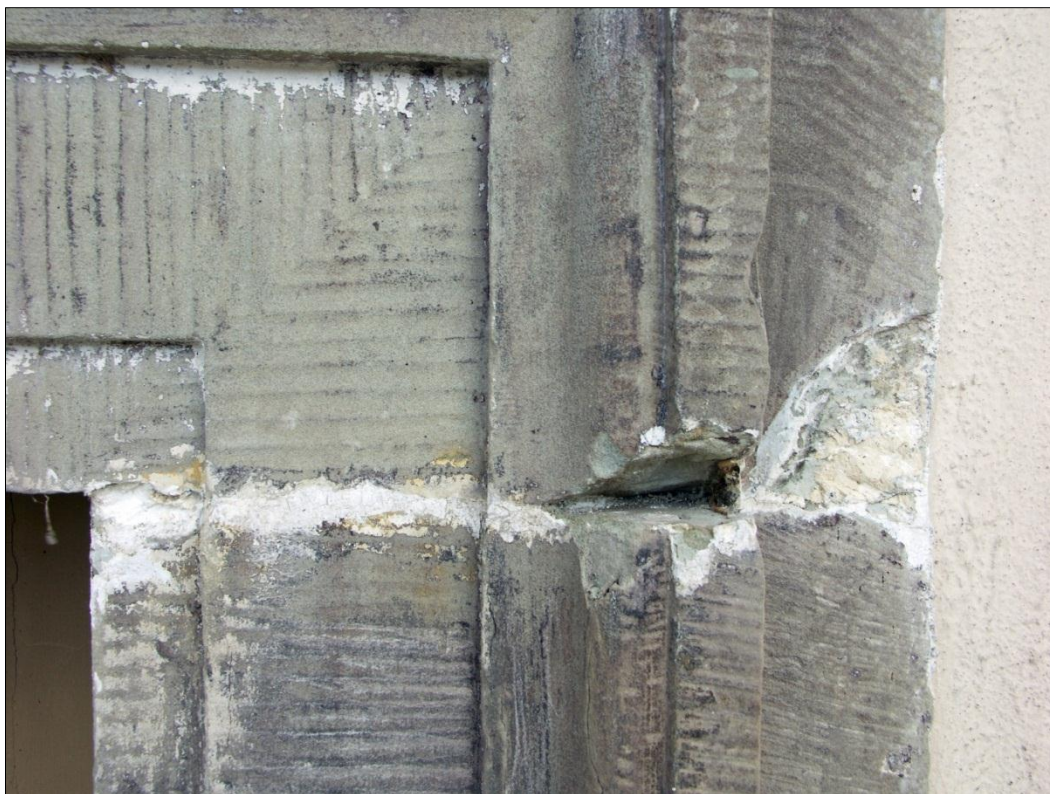
Lågerbuggen omfattning med svarta missfärgningar, materialförlust och gipsbaserade lagningar, mot väster, 2012

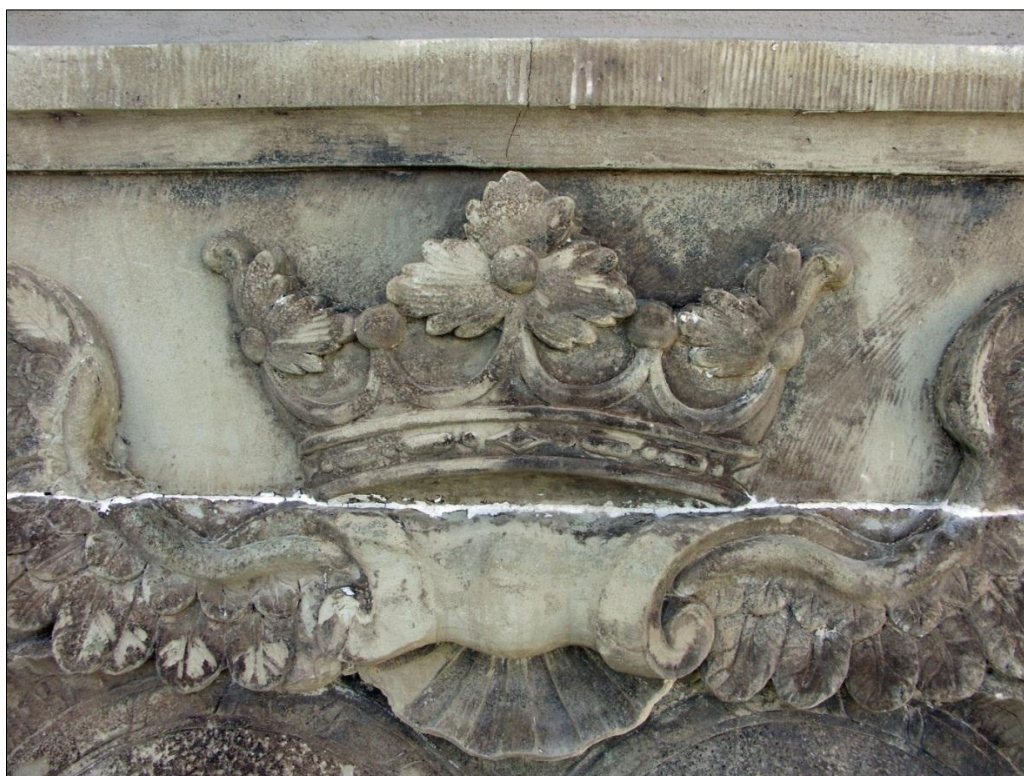
Vapentavlans övre del med den övre skarven mellan sandstensblocken, svarta missfärgningar materialförlust, 2012

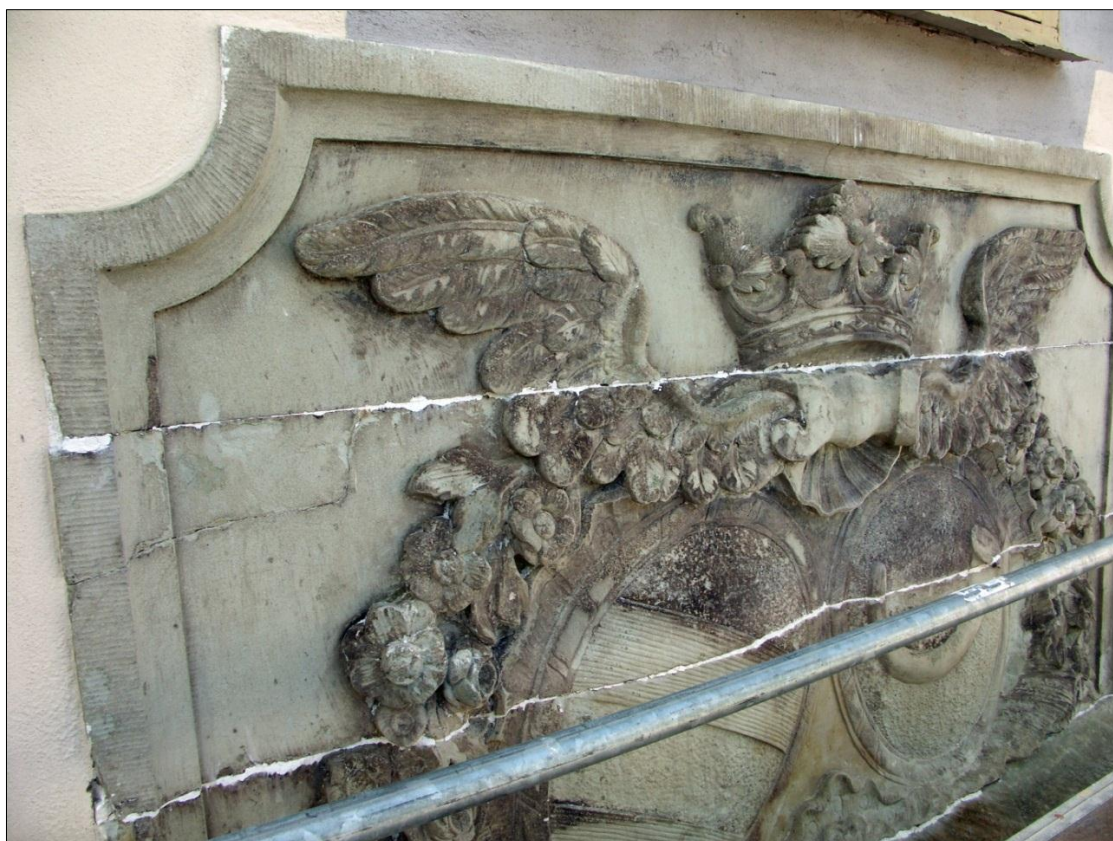
Vapentavlans övre del med de två övre skarvarna mellan sandstensblocken, gipsbaserade lagningar, svarta missfärgningar och materialförlust, 2012

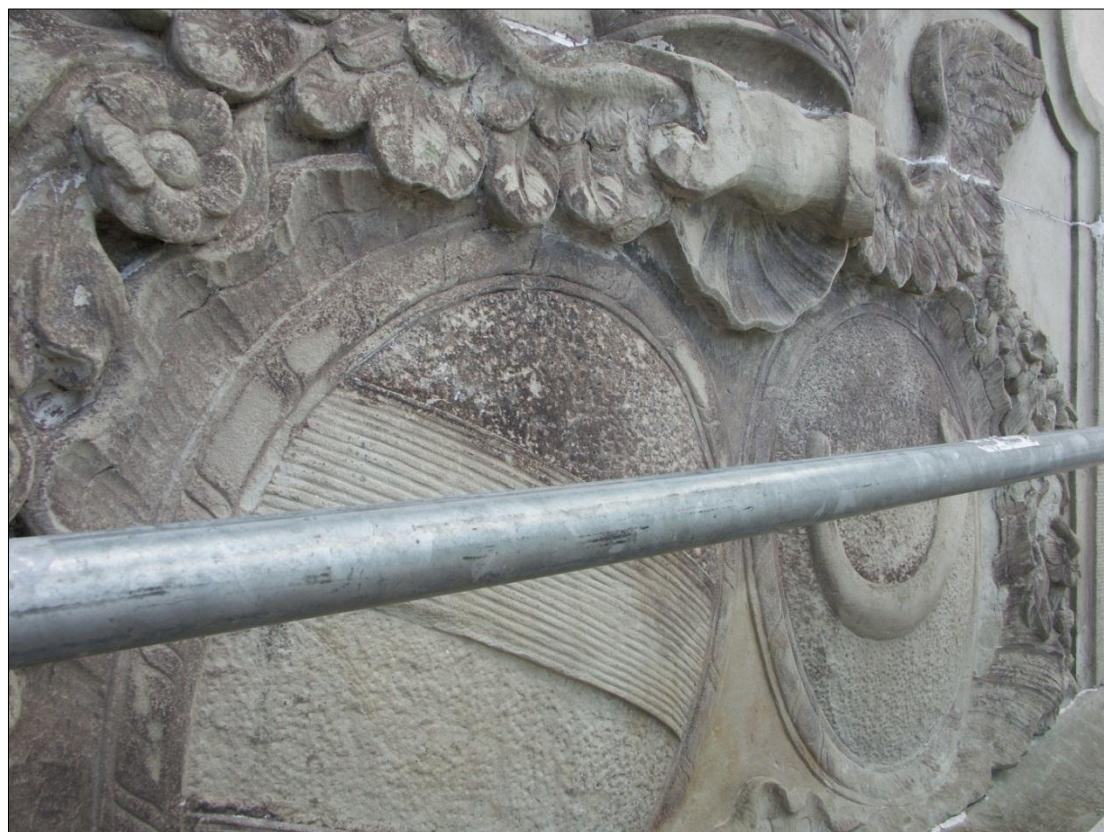
Vapentavlans nedre del med adelsfamiljerna Bielkes och Horns vapensköldar med svarta missfärgningar, materialförluster och sandning i sköldarnas nedre del, 2012

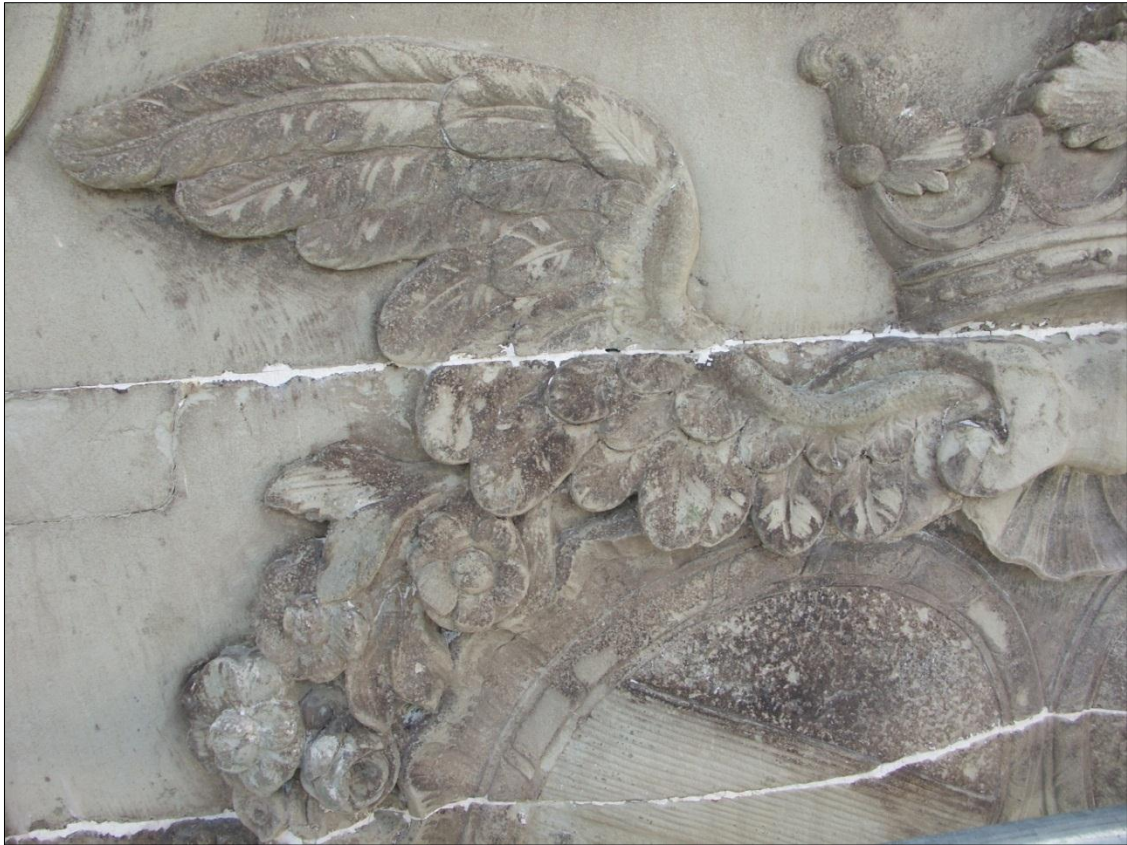
Vapentavlan med svarta missfärgningar, materialförluster och sandning, mot öster, 2012

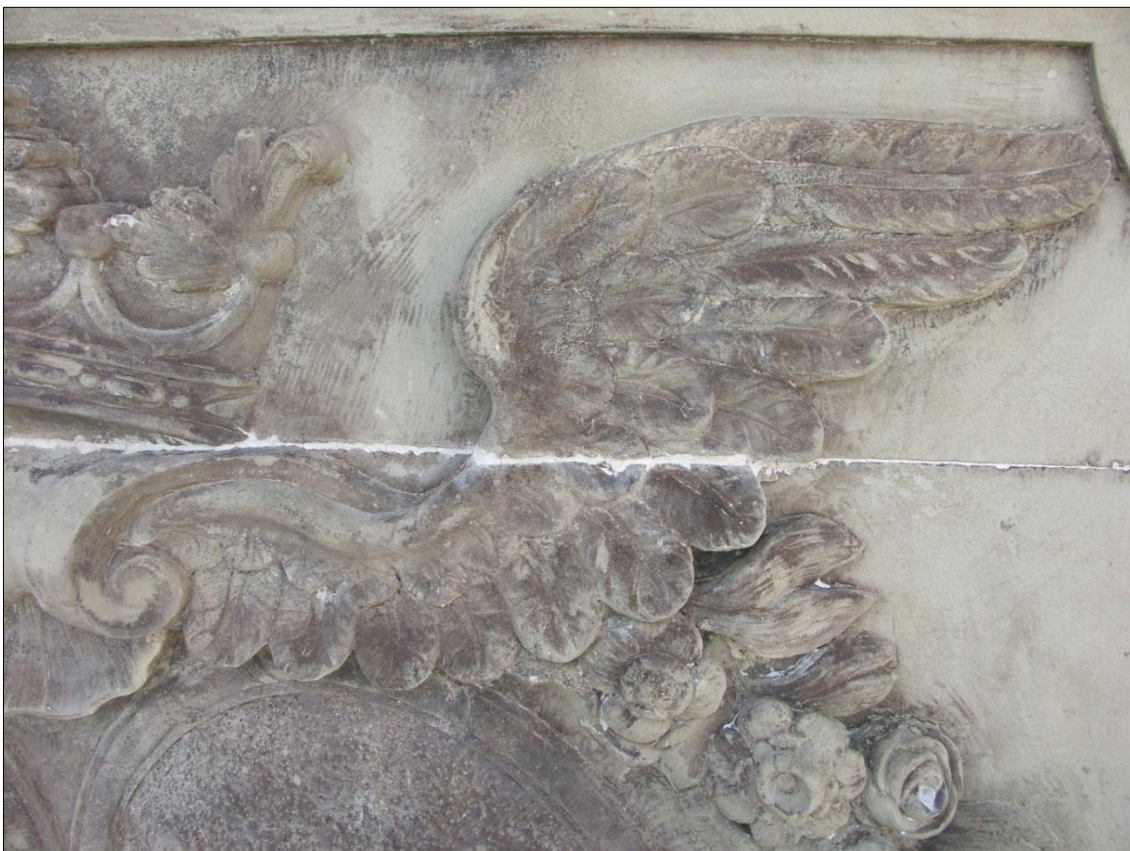
Vapentavlan med svarta missfärgningar, materialförluster och sandning, mot väster, 2012
