# Runstensvård 2023

En redogörelse för årets insatser

## Upplandsmuseets rapporter 2023:18

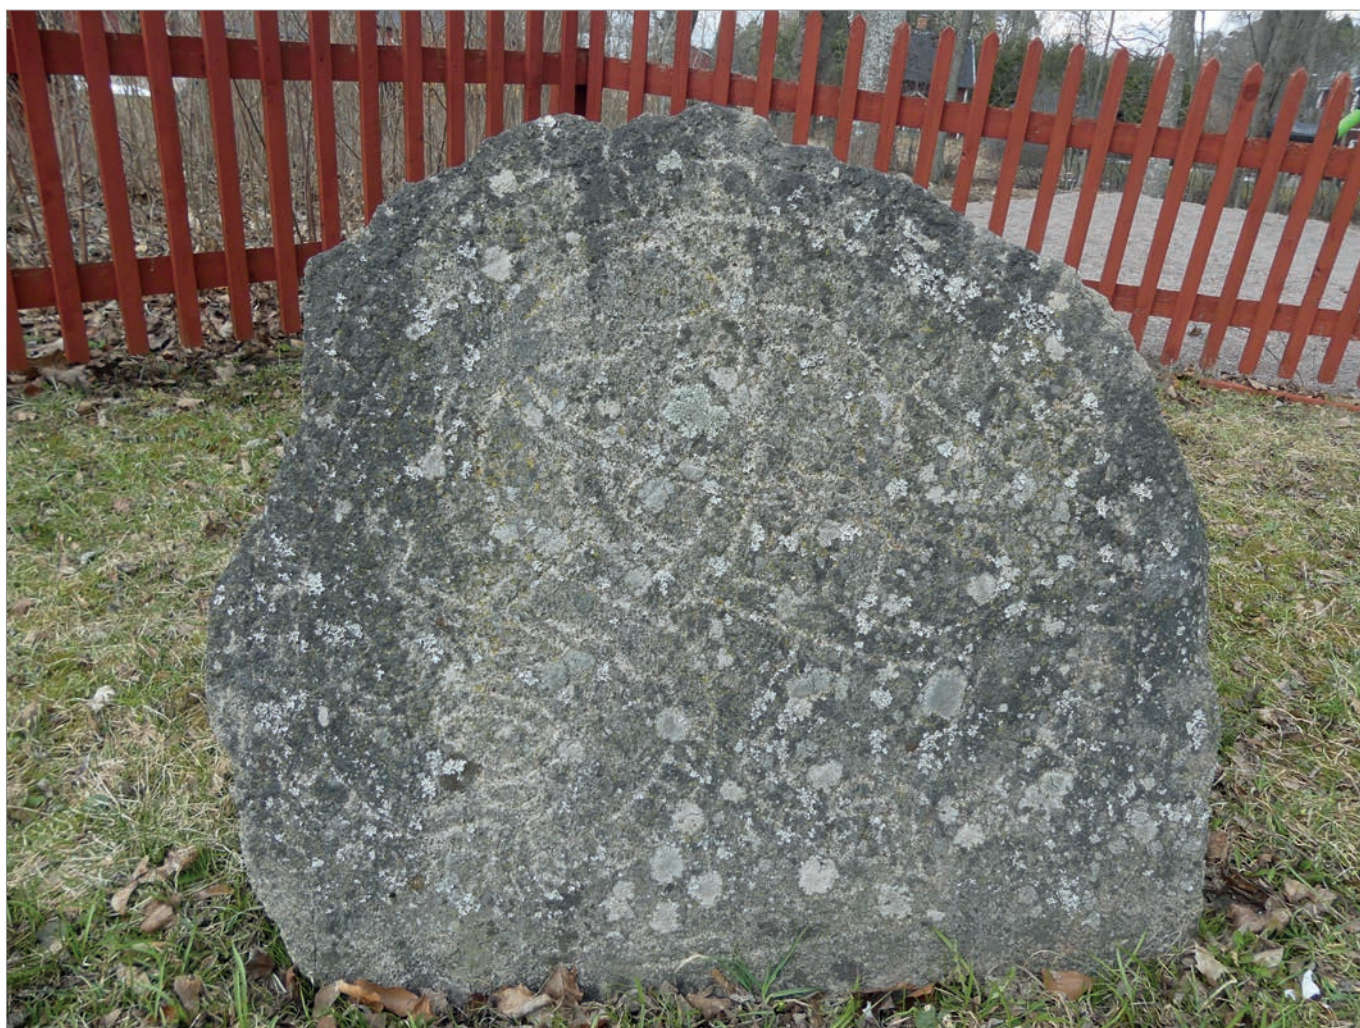
Figur 1. Runstenen U 1051 vid Björklinge prästgård före årets åtgärder. Ristningen var närmast osynlig. Foto, Robin Lucas, Upplandsmuseet.

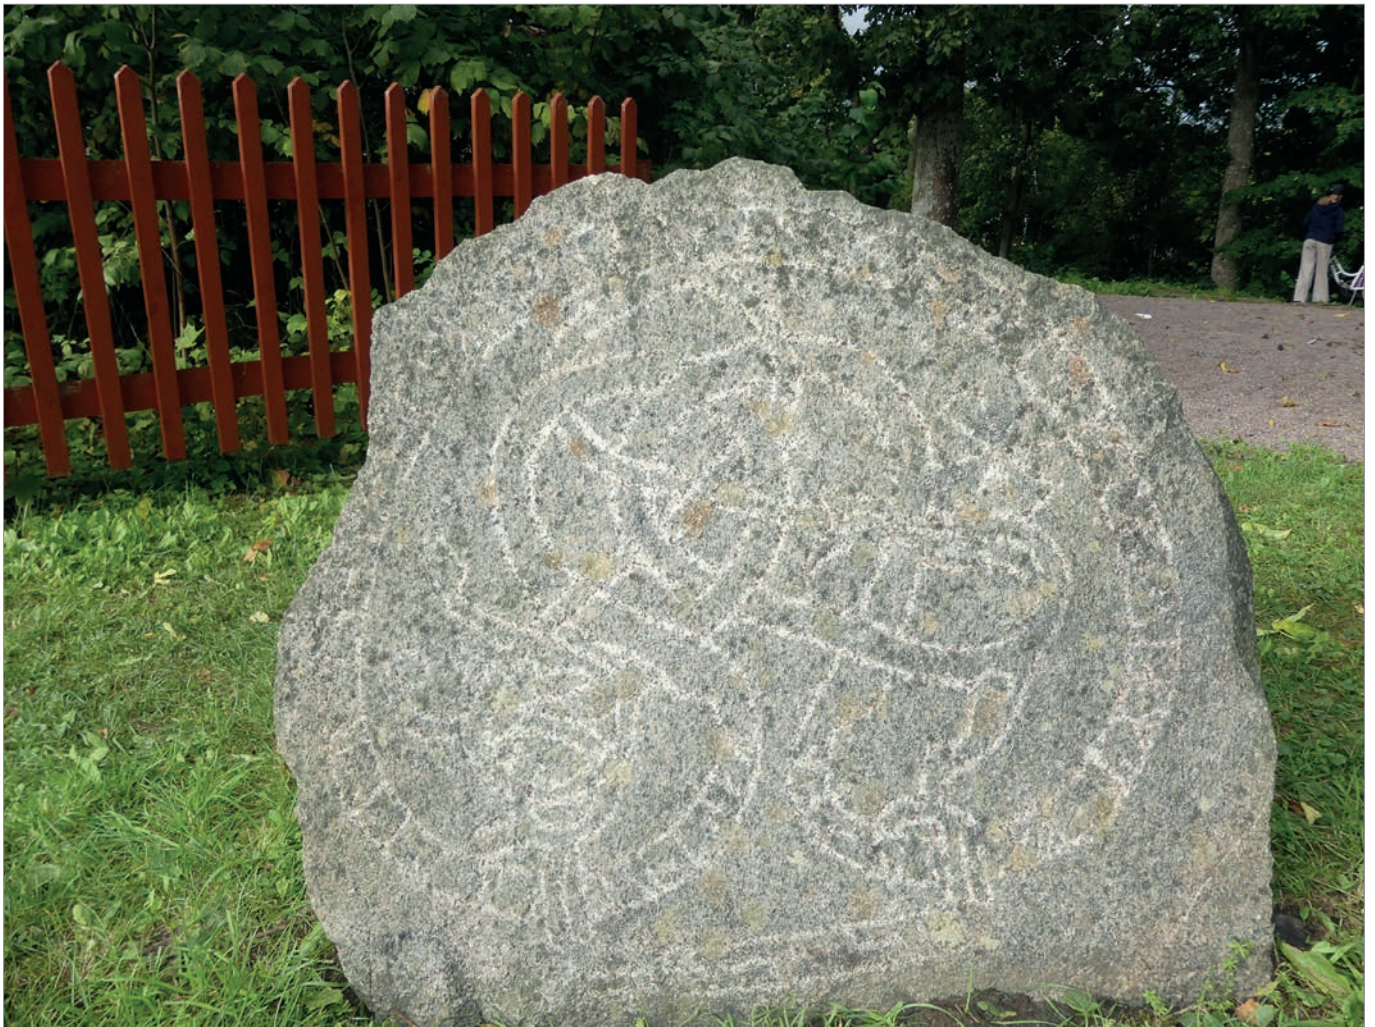
*Figur 2. Runstenen U 1051 vid Björklinge prästgård efter årets åtgärder. Stenen behöver målas i, men är i princip ren. Foto, Robin Lucas, Upplandsmuseet.*

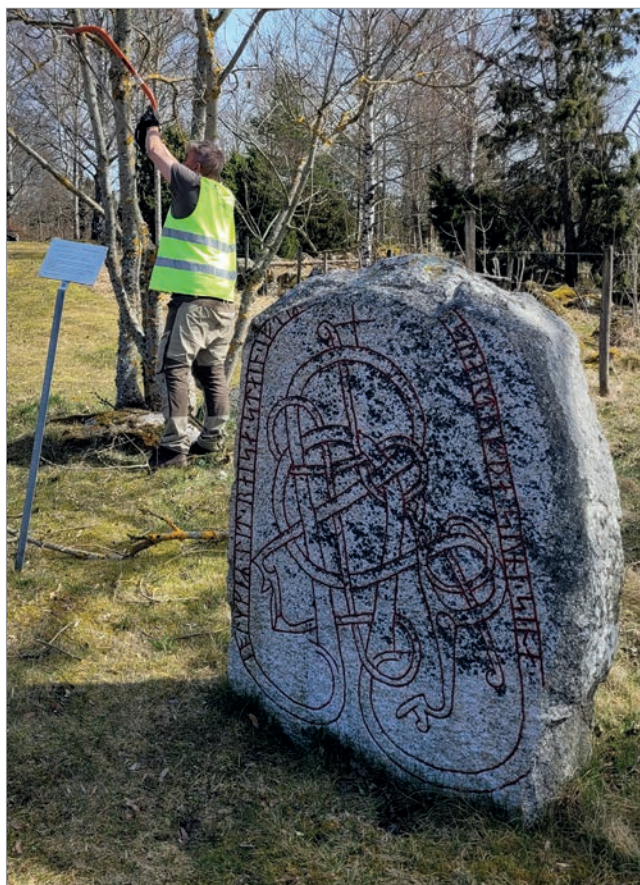
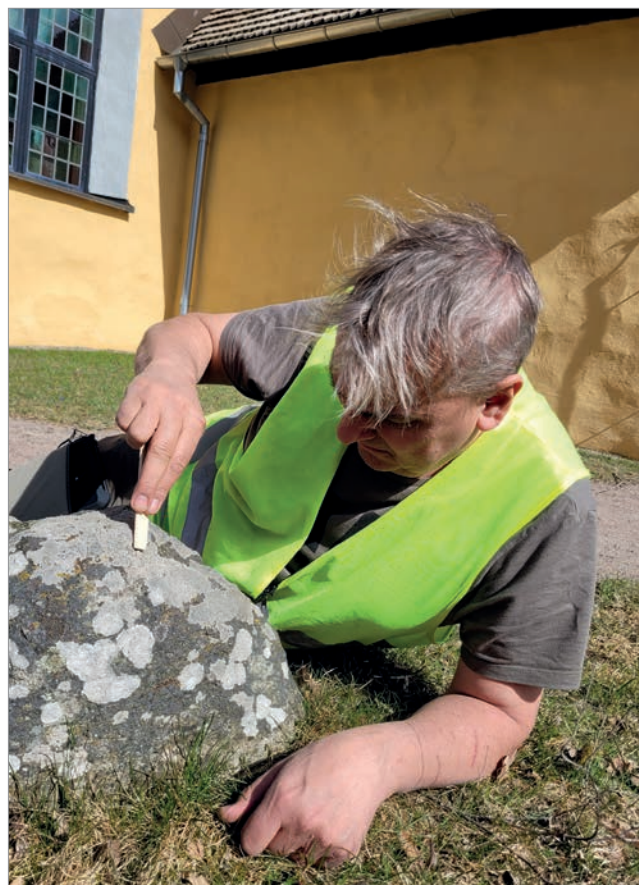
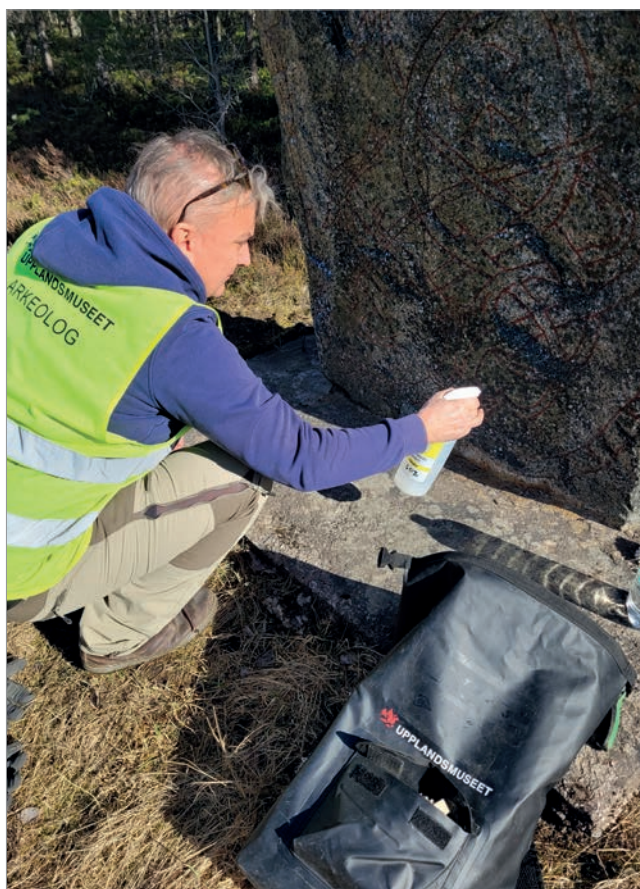
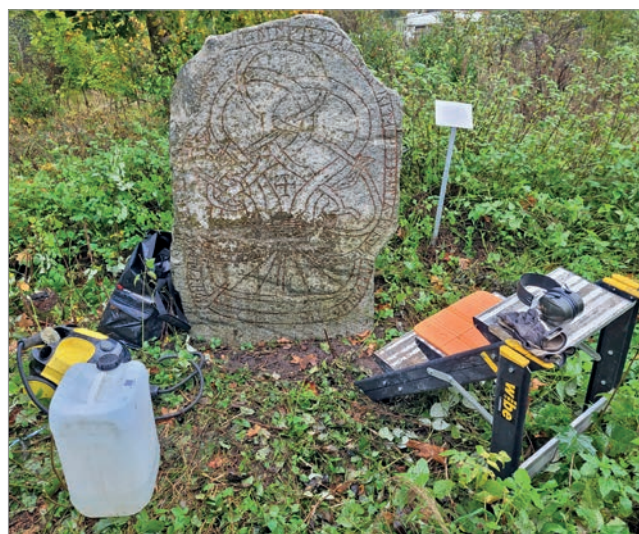
Figur 3–6. Olika steg i arbetet: röjning av skymmande sly (övre vänster) vid U 1014. Torrengöring med mjuk träspatel av U 1017, (övre höger). Etanolbehandling av U 1062 (nedre vänster). Paus under ångtvätt av U 1052 (nedre höger). Foto, Malin Lucas, Robin Lucas, Upplandsmuseet.

- Vegetation, som gräs, buskar och mindre sly röjdes inom ett par meters omkrets från stenarna. Rövningen genomfördes med handredskap vilket begränsade storleken på den växtlighet som kunde tas bort.
- Samtliga stenar besiktigades och mossa och löst sittande lav togs bort mekaniskt, med träspatel eller mjuk borste (torrengöring). Stenarna behandlades med en blandning av 50 % ren etanol och 50 % vatten och fick sedan stå i 4–5 månader för att laven skulle hinna torka ut. Behandlingen upprepades sedan för att förebygga återväxt.
- De mest överväxta stenarna rengjordes vid det andra besöket med ångtvätt, följt av förebyggande etanolbehandling.

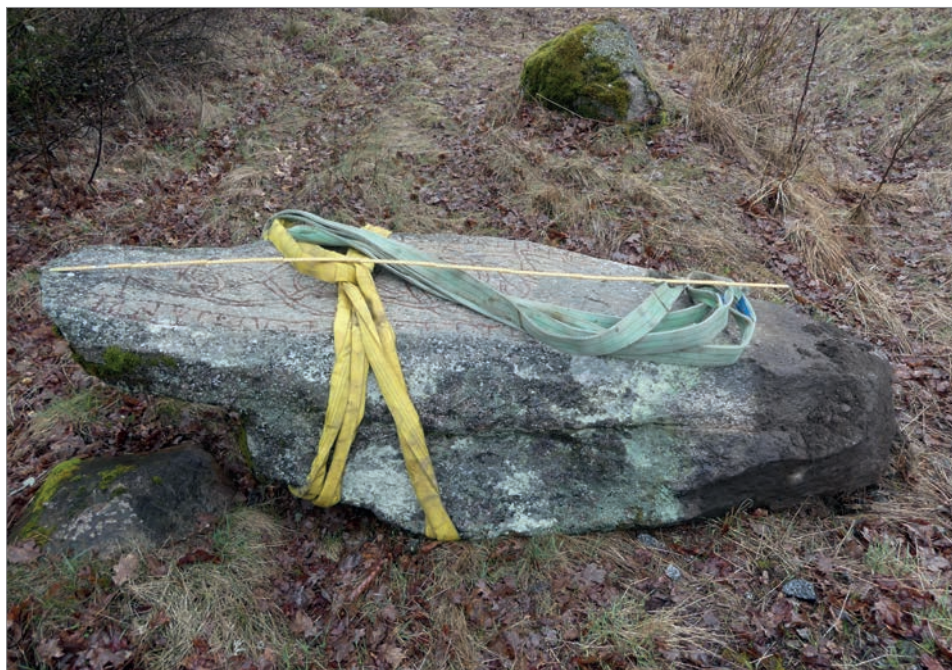
av Johannes Bureus under tidigt 1600-tal. Stenen står i sitt ursprungliga läge, men restes senast upp 1930 (Wessén & Jansson 1953, s 289ff). I samband med inventeringen 2018/19 konstaterades att stenen hotades av sly som växt över den (Lucas 2020a, 98f). Dessutom hade ett träd vuxit upp i stenens fundament och underminerat det. Riskerna fanns att stenen skulle falla ut över vägen. Efter samråd med länsstyrelsen genomfördes markförankring vid första möjliga tillfälle.

Figur 8. Runstenen U 1040 lyft ur sitt läge och tillfälligt placerad på marken intill. Foto, Robin Lucas, Upplandsmuseet.

Arbetet inleddes med en översiktlig röjning av vegetationen inom 2 meter från stenen. Stenen lyftes upp och lades åt sidan. Därefter grävdes en 1,5x1,5 m stor och 0,8 m djup grop genom det tjocka matjordslagret och förmultnat organiskt material avlägsnades. Gropen fylldes delvis med grus, som packades hårt. Stenen ställdes på plats och gropen igenfylldes med grus i etapper allteftersom stenen lyftes med rundsling medan grus packades i håligheter som bildades kring dess bas. När stenen väl stod stadigt i rätt höjd packades grus hårt cirka 0,1 m upp från basen, varefter detta täcktes med återdeponerad matjord.

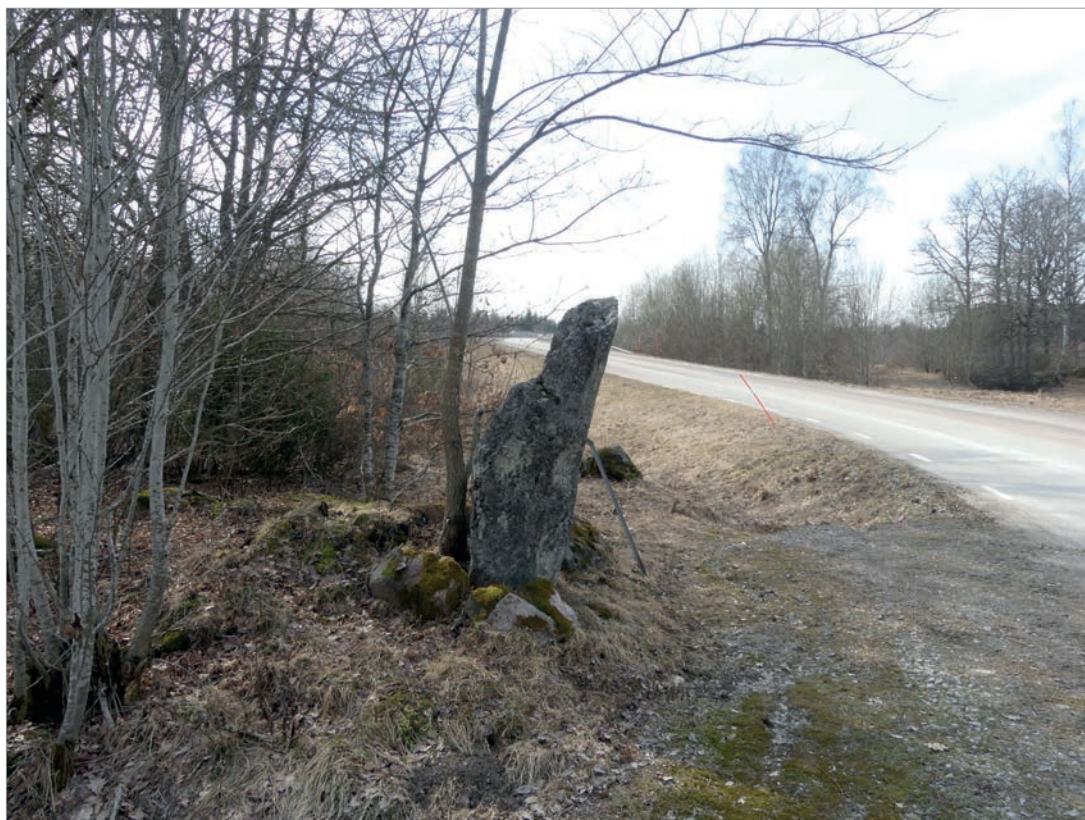
Figur 9. Runstenen U 1040 före åtgärd. Foto, Robin Lucas, Upplandsmuseet.

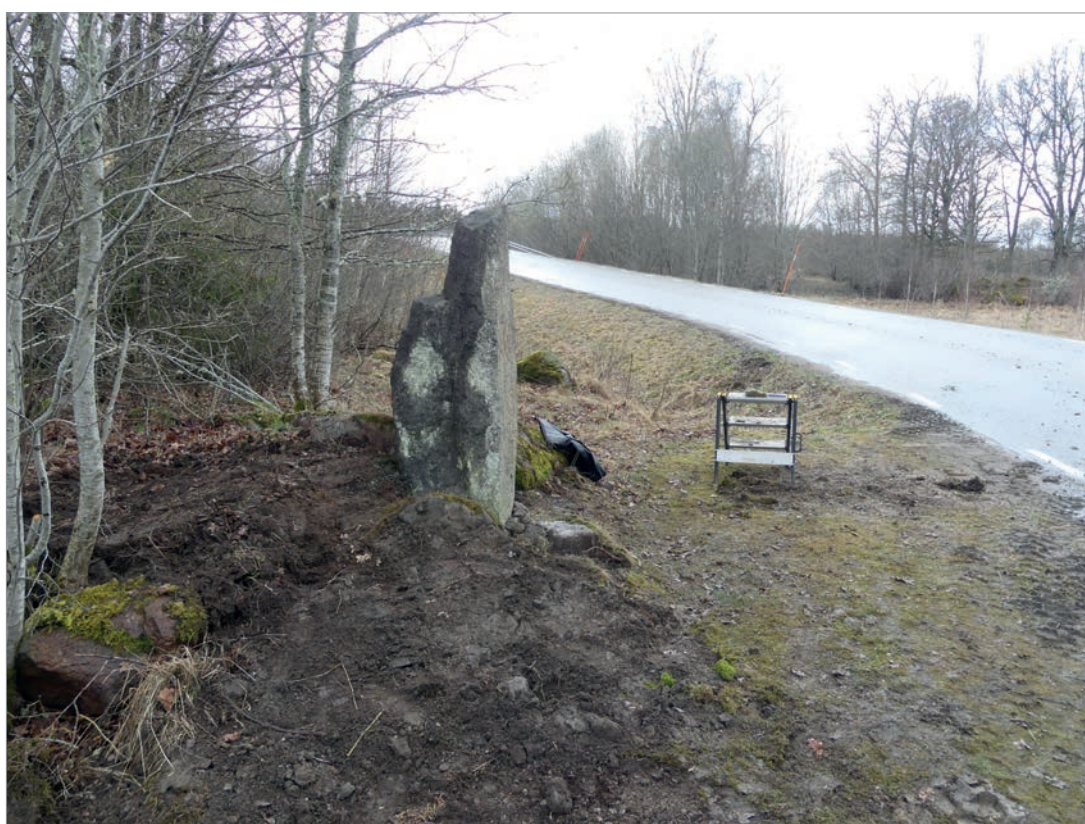
Figur 10. Runstenen U 1040 efter åtgärd. Foto, Robin Lucas, Upplandsmuseet.

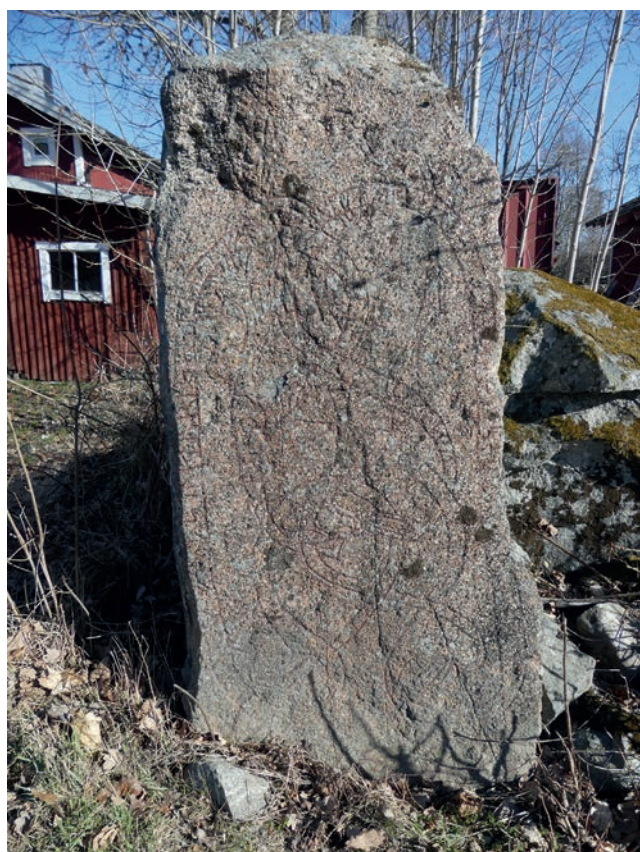
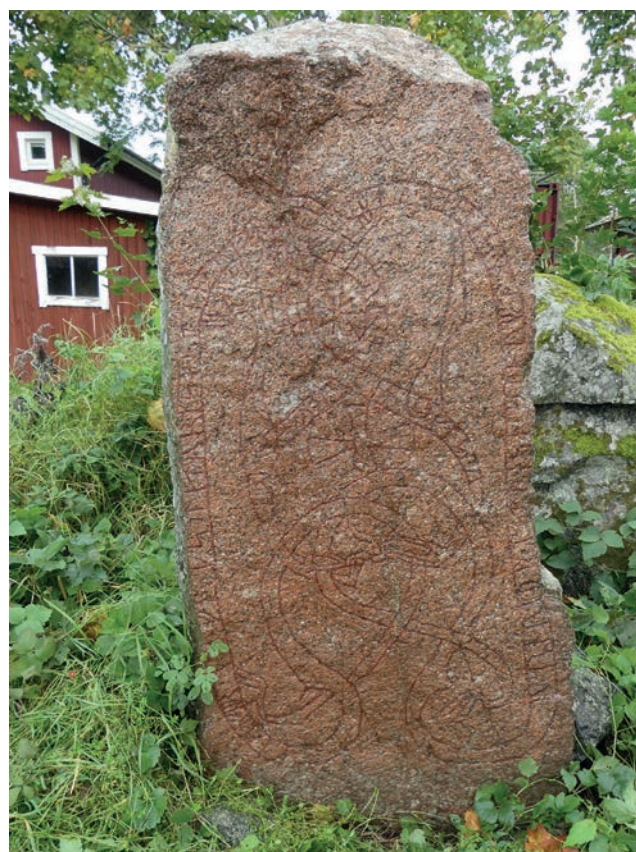
Figur 13–14. Status I: Tydlig förbättring, stenen är i princip ren. U 1065 vid Rångsta, Viksta socken före (vänster) och efter (höger) torrengöring, ångtvätt och två etanolbehandlingar. Foto, Robin Lucas, Upplandsmuseet.

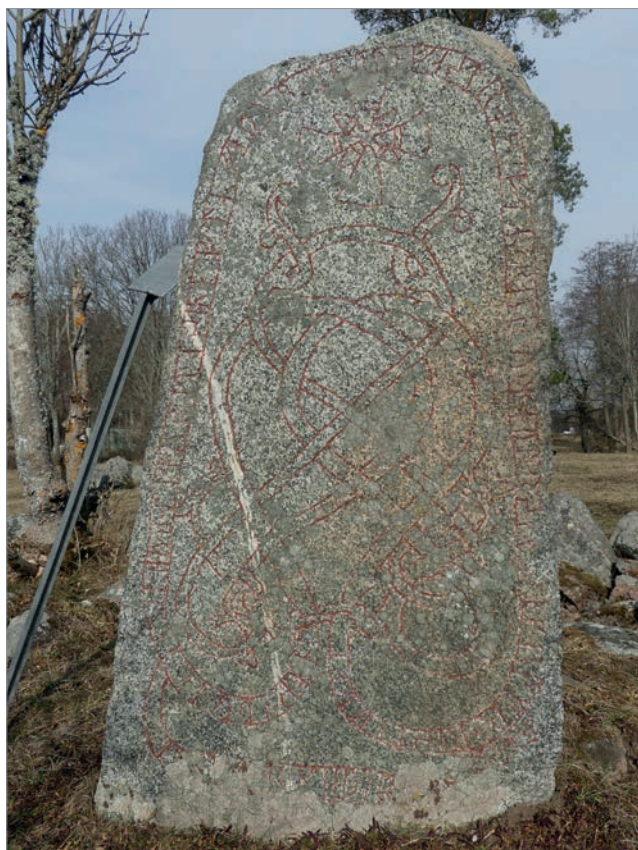
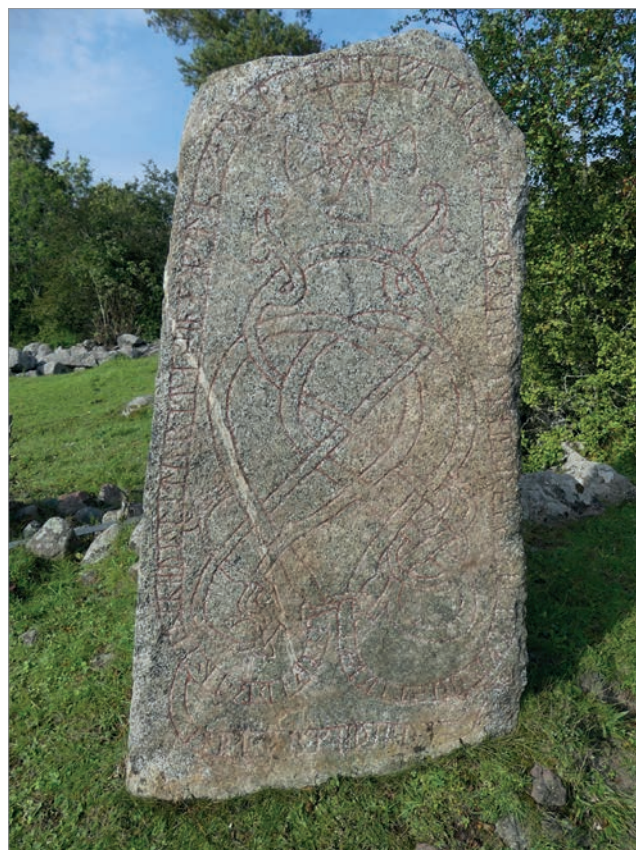
Figur 15–16. Status II: Tydlig förbättring, men en del påväxt kvar. U 1041 vid Golvastra, Tensta socken före (vänster) och efter (höger) torrengöring ångtvätt och två etanolbehandlingar. Foto, Robin Lucas, Upplandsmuseet.

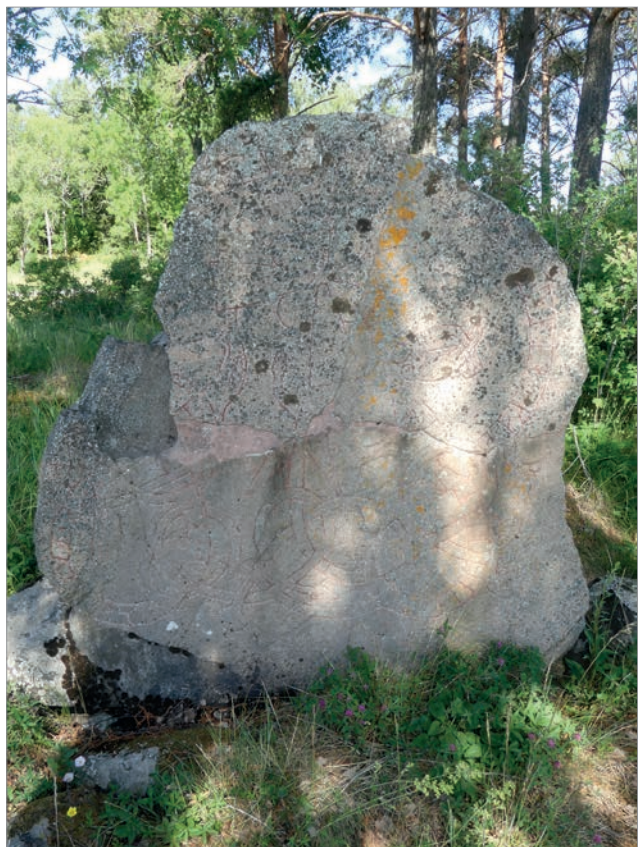
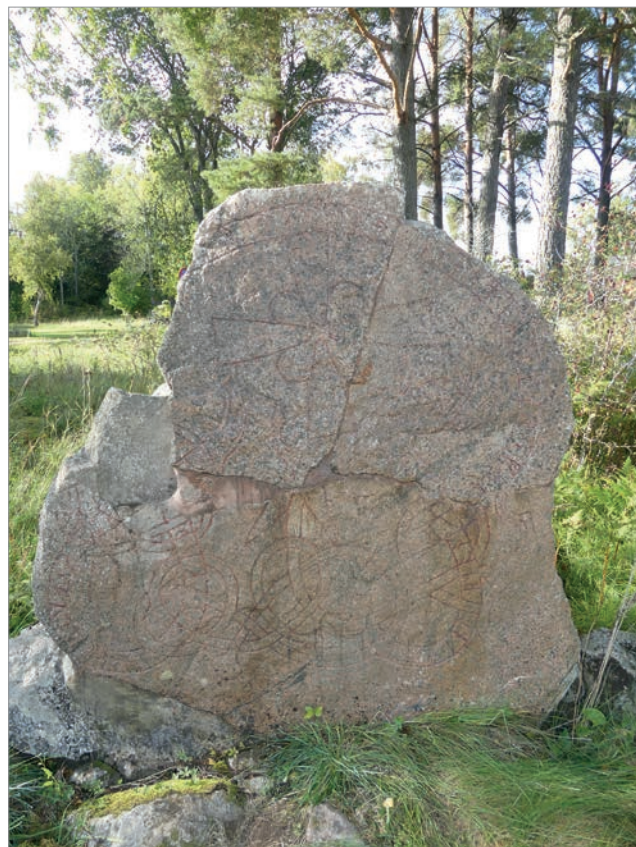
Figur 17–18. Status III: Viss förbättring, men mycket påväxt kvar. U 1043 vid Onslunda, Tensta socken före (vänster) och efter (höger) torrengöring och två etanolbehandlingar. Foto, Robin Lucas, Upplandsmuseet.

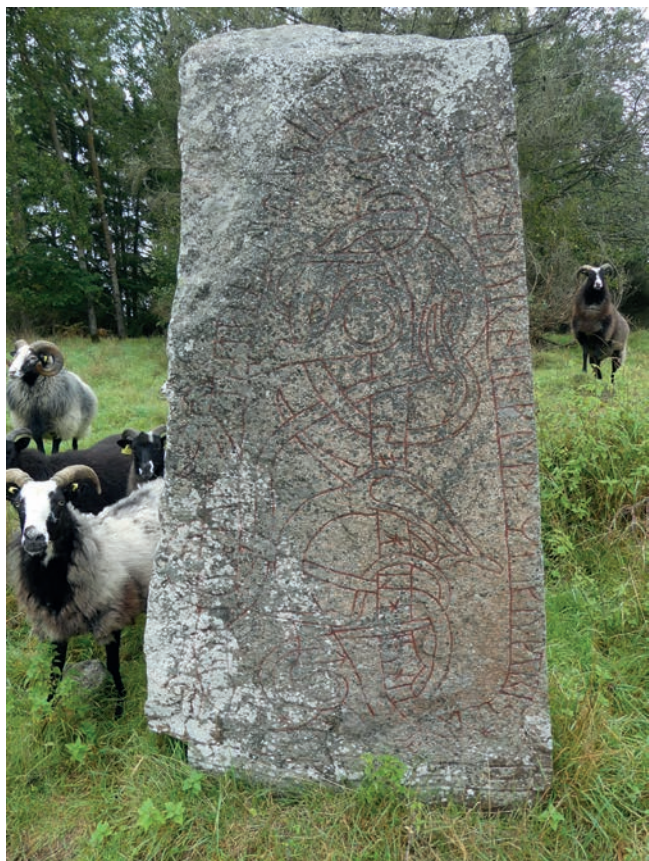
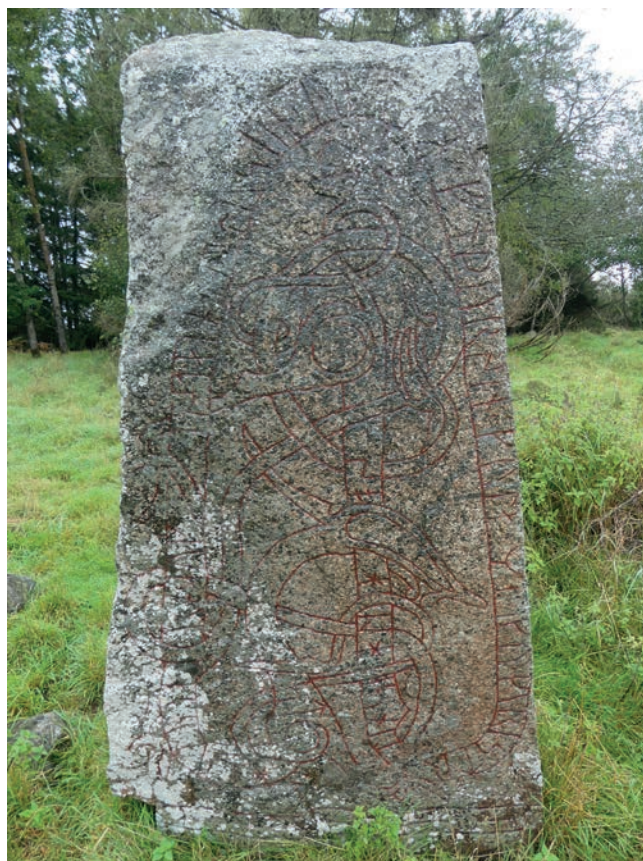
Figur 19–20. Status IV: Ingen eller liten synlig förbättring. U 1039 vid Bräcksta, Tensta socken (vänster) och efter (höger) torrengöring och två etanolbehandlingar. Foto, Robin Lucas, Upplandsmuseet.

En sten kunde inte rengöras ordentligt. U 1039 (se ovan) skulle egentligen ha ångtvättats, men det var vid tillfället inte möjligt att ta sig fram till den med nära 60 kilo utrustning över den ny-

sådda åkern mellan stenen och närmsta bilväg. Kontakt har tagits med markägaren, som kommer att höra av sig när åkern skördats. Planen är att ångtvätta stenen under 2024.

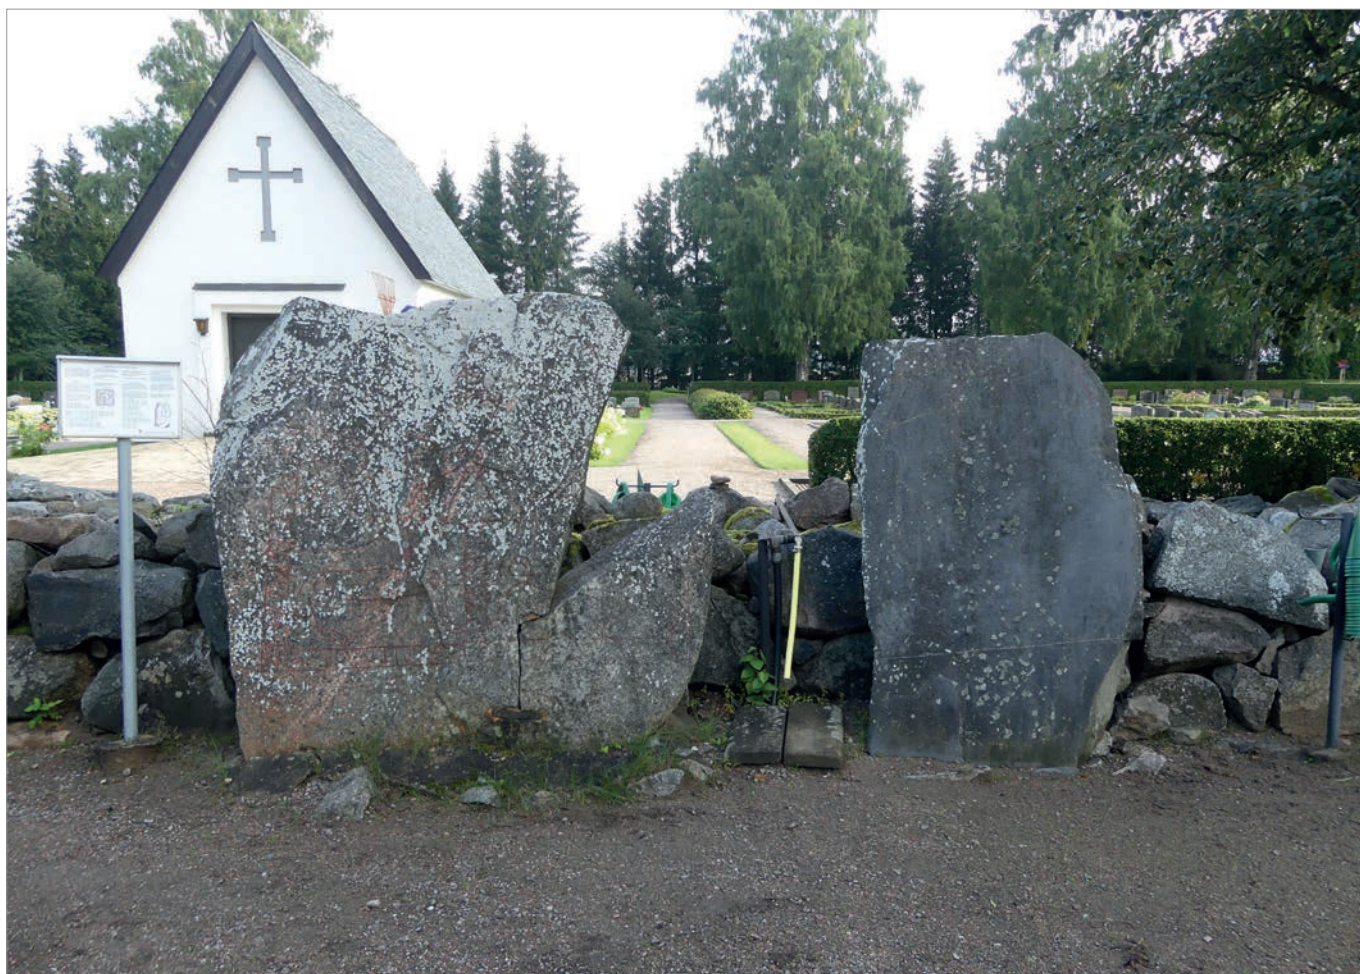
När muren under 2023 skulle läggas om behövde stenarna flyttas, från början tillfälligt. När stenarna väl skulle ställas på plats igen konstaterades att stenarna inte kunde grävas ner tillräckligt djupt, eftersom detta skulle skada en vattenledning. En ny plats valdes ut och stenarna ställdes upp och markförankrades. Stenarna står nu på en ljusare luftigare plats längs med huvudstråket in till kyrkan, vilket är en bättre placering. De behöver dock rengöras. Arbetet med stenarna och omläggningen av bogårdsmuren kommer att presenteras närmare i en separat rapport.

Figur 21. Runstenarna U 1144 (vänster) och U 1143 (höger) vid Tierps kyrkas bogårdsmur före flytten. Stenarna skuggades av träd och utsattes av fukt från muren. Foto, Robin Lucas, Upplandsmuseet.

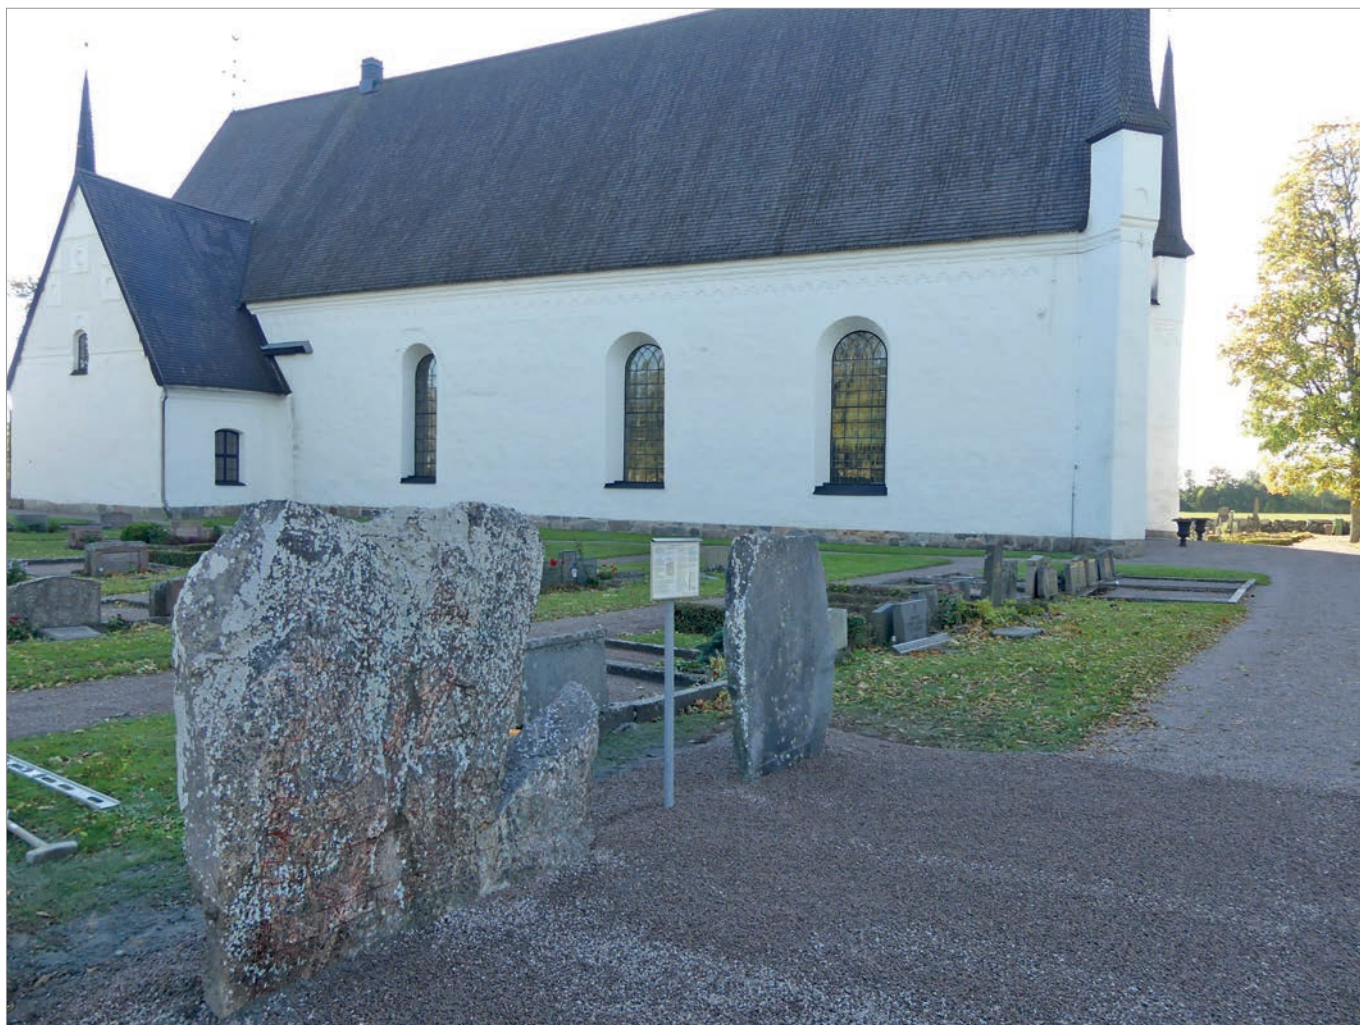
Figur 22. Runstenarna U 1143 och U 1144 vid Tierps kyrka efter flytten. Stenarna står nu i ett luftigare läge, men behöver rengöras. Foto, Robin Lucas, Upplandsmuseet.

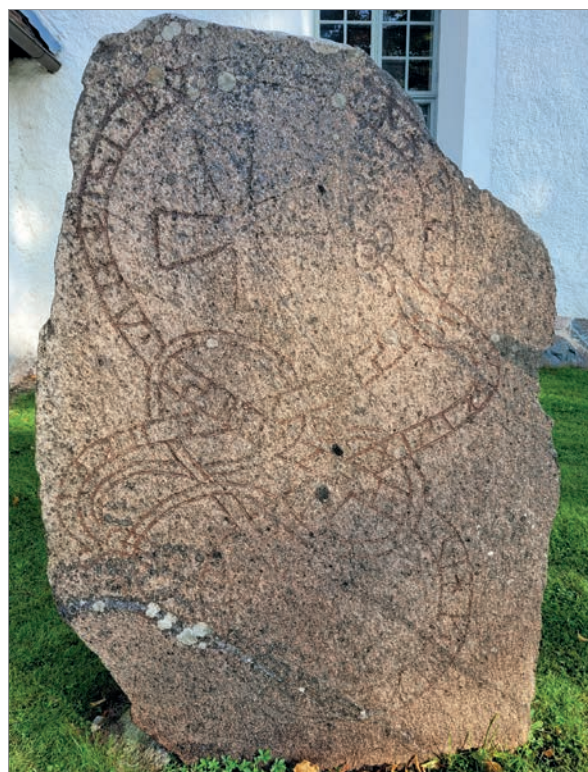
Figur 23. U 1061 vid Viksta kyrka efter rengöring demonstrerad för medlemmar ur Viksta hembygdsvårdare. Foto, Robin Lucas, Upplandsmuseet.

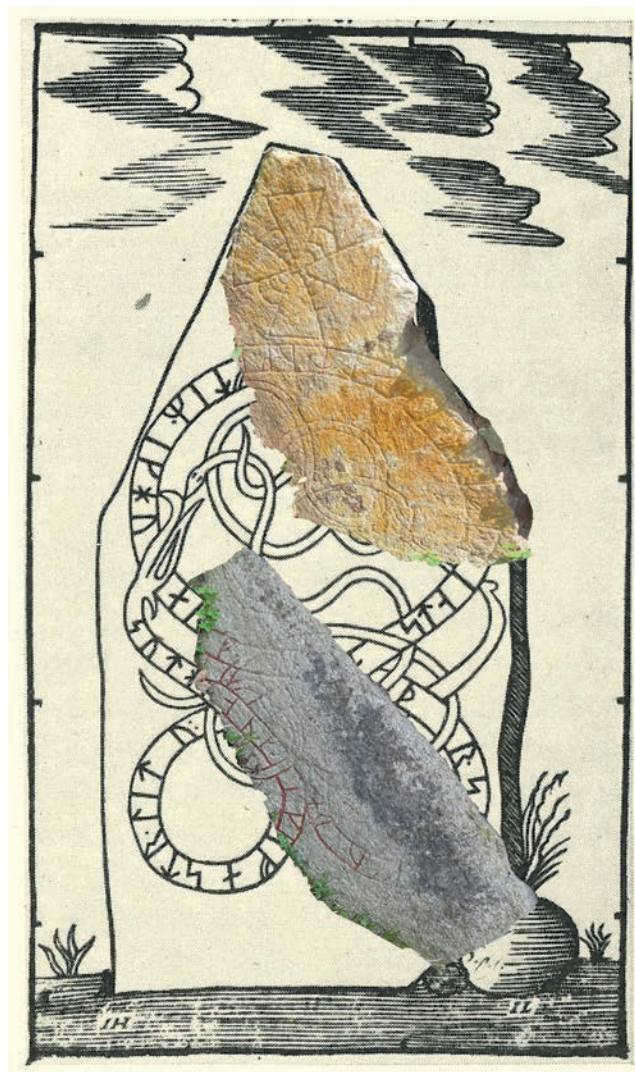
Bland årets stenar finns tre som bör bli föremål för konservatorsåtgärder inom en snar framtid. Framför allt gäller detta U 1032 vid Ånge. Denna sten var känd och avritad redan på 1600-talet, men på 1800-talet rapporterades den som sönderslagen och åtminstone två delar fanns inmurade i grunden till ett boningshus. Det finns även uppgifter om ytterligare fragment i grunden (Wessen & Jansson s 266f). Vid inventeringen 2018 konstaterades att huset var övergivet och fallfärdigt

Figur 24 Runstenen U 1032, vid Ånge, Lena socken. På Johannes Bureus avritning från 1600-talets början, då stenen var komplett (se Wessen & Jansson 1953, s 267), har de två bevarade fragmenten lagts in.

(Lucas 2020, s 96f). I nuläget är det inte känt om den nuvarande fastighetsägaren har planer för huset som kan påverka fragmenten, exempelvis rivning eller renovering. Planer behöver tas fram för hur man bevarar fragmenten, eventuellt att de tas fram och om möjligt fogas ihop. I ett första skede bör fastighetsägaren kontaktas och en diskussion initieras om vad som görs för dessa hotade runstensfragment.

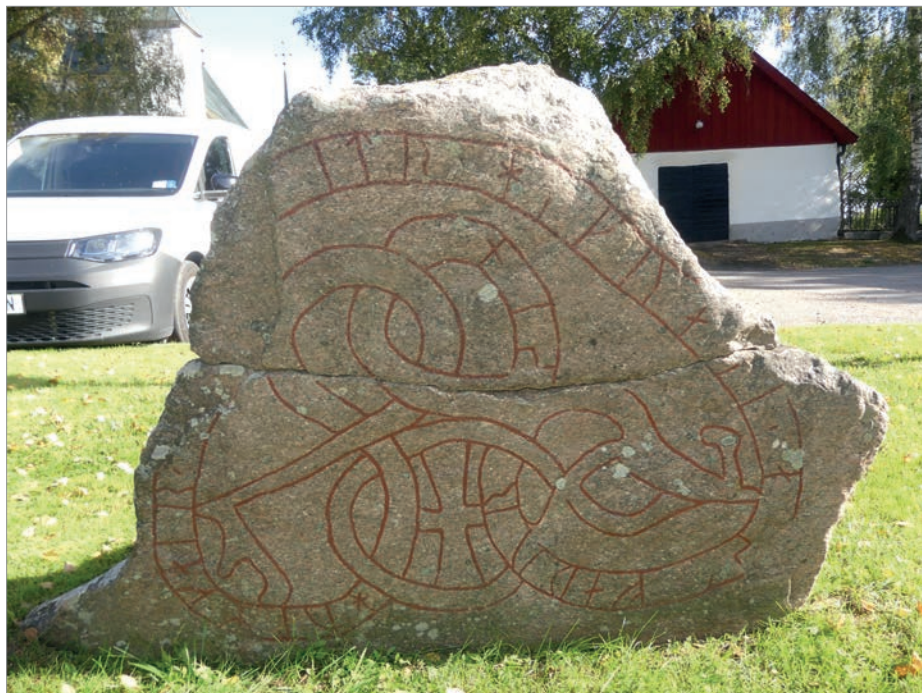
En annan sten som behöver åtgärdas är U 1050 vid Björklinge kyrka. Stenen är rengjord och huvudsakligen i bra skick, men en äldre lagning har gått upp och stenens övre del sitter löst. Denna behöver fixeras innan de järnpluggar som sitter inne ni stenen ger vika. Detta är speciellt viktigt eftersom sten är relativt låg och tillgänglig för små barn att klättra upp på.

Figur 25 Runstenen U 1050 vid Björklinge kyrka, med den tydliga lösa skarven mitt i bild. Foto, Robin Lucas, Upplandsmuseet.

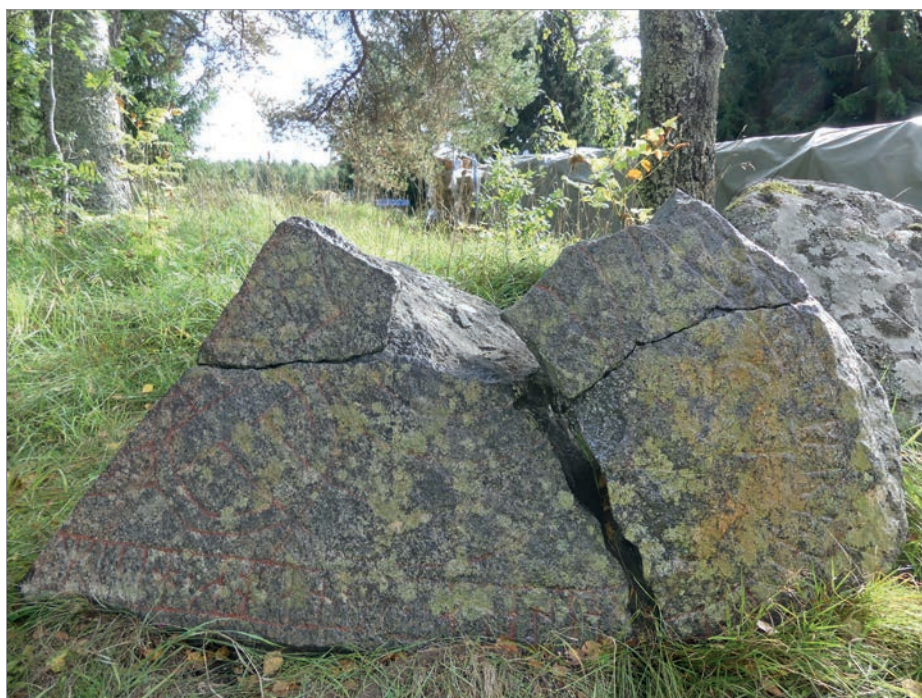
Till dessa kan läggas Fv 1974: 203 vid Åby. Stenen står i en ängsbacke i anslutning till bebyggelse, men inte i närheten av någon väg eller på ett skogsskifte. Den riskerar alltså inte att bli skadad av bilar eller maskiner, men eftersom den består av fyra lösa fragment finns det risk att delar av den förkommer. Ett sammanfogande skulle säkerställa att den förblir komplett.

Figur 26. Runsten Fv 1974:203 vid Åby, Björklinge socken, som består av fyra lösa fragment. Foto, Robin Lucas, Upplandsmuseet.

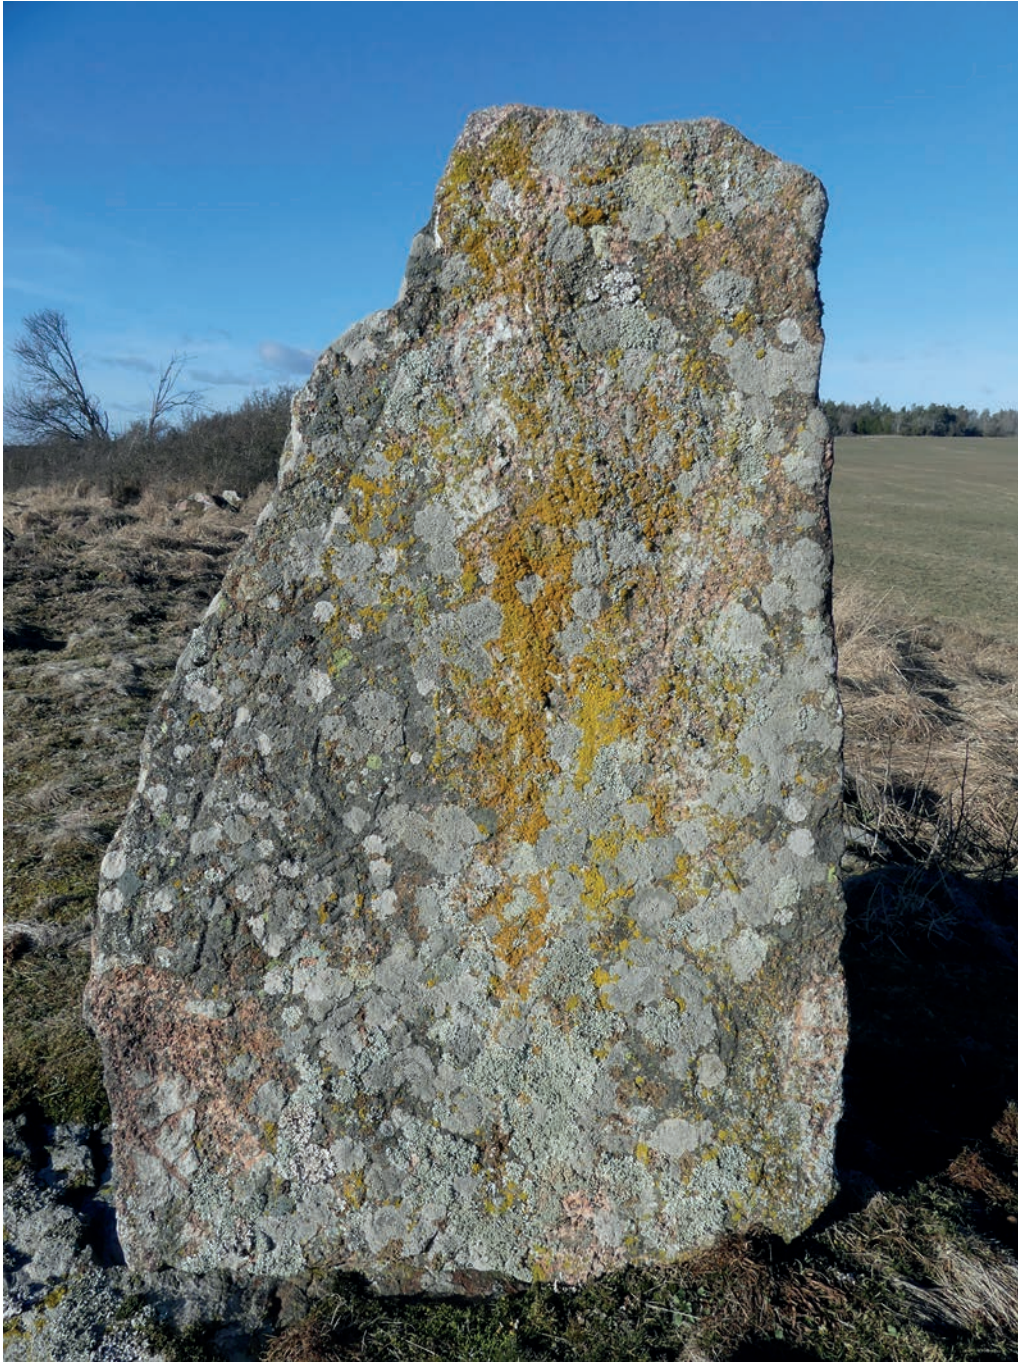
Figur 27. Den kraftigt överväxta stenen U 825 vid Gymminge i Holms socken bör ångtvättas under 2024. Foto, Robin Lucas, Upplandsmuseet.
