Arkeologisk schaktningsövervakning

UPPSALA SLOTT

Schaktningsarbeten utmed långslottet

Rapport 2007:21, arkeologiska avdelningen

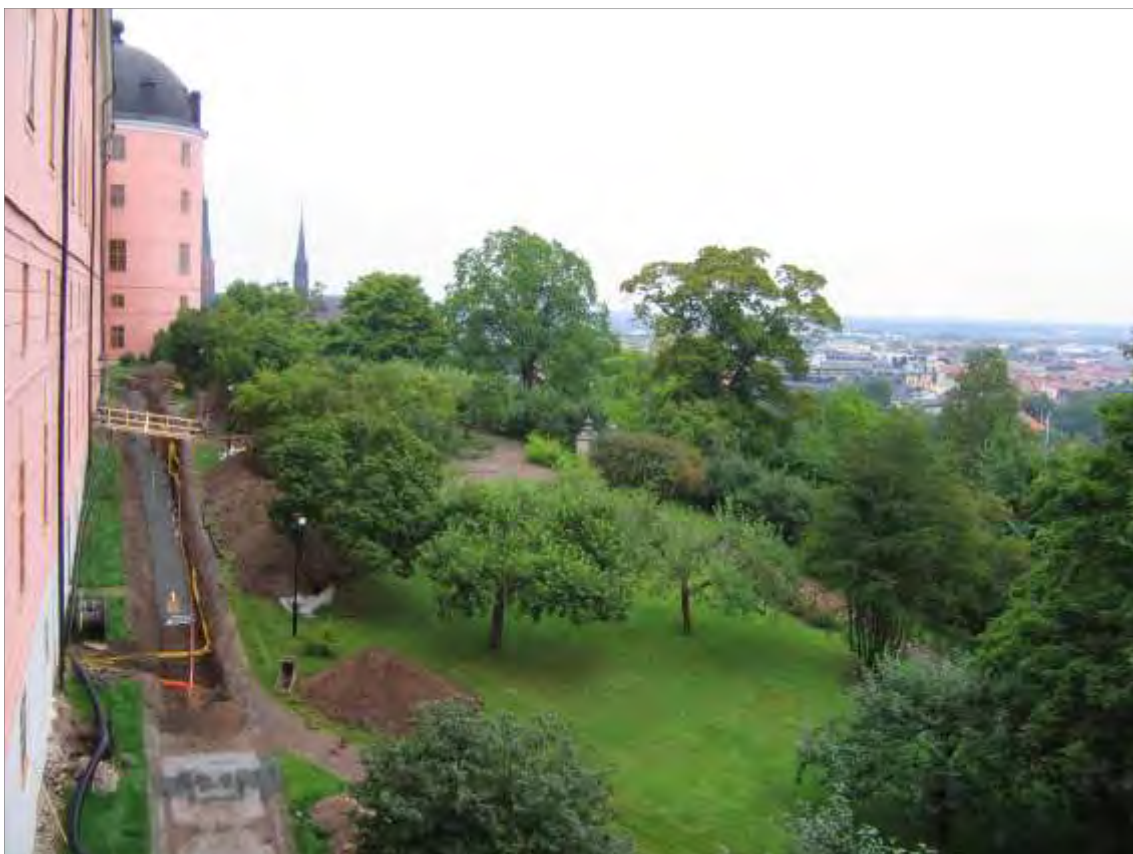
Omslagsbild

Schaktningsarbetet utmed Uppsala slotts östra flygel, det s.k. långslottet.
Fotot taget från slottets södra torn mot norr. Foto Anna Ölund, Upplandsmuseet.

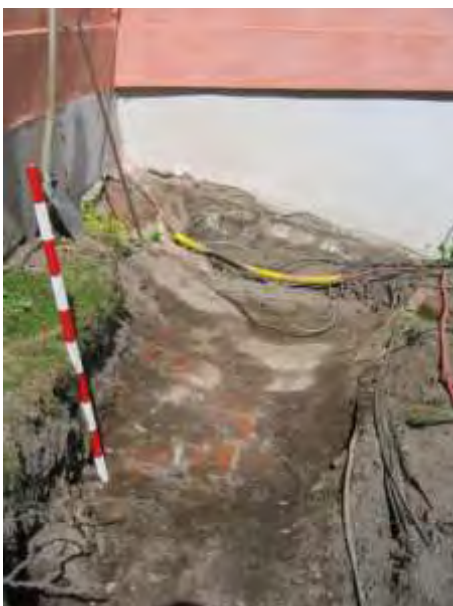
I vinkeln mellan norra tornet och långslottet hade ledningar sedan tidigare dragits in genom yttermuren. Cement hade gjutits runtom ledningarna. Söder om detta påträffades rester efter en mur (A1) som tycktes ha varit framschaktat vid flera tillfällen tidigare. Både i norr, öster och söder hade muren skadats vid dessa tidigare schaktningar, och även murens ovansida var påverkad. Ledningar fanns lagda direkt ovanpå murresterna. Inga ursprungliga begränsningar kunde därför skönjas, men de tegelrester som fanns murade ovanpå gråstensfundamentet tydde på att riktningen avvek aningen från det nuvarande långslottets. A1 var belägen ca 1,5 m söder om slottets norra torn och framkom 0,4 m under den nuvarande markytan (42.16 m.ö.h) Alla i schaktet synliga begränsningar var skadade av tidigare schaktningar. I norr låg ett större naturstenblock som troligen tillhört konstruktionen men som rubbats ur sitt läge. Måtten på de framkomna resterna var ca 1,5 x 0,75-1,0 m.

A1 har utgjorts av ett naturstensfundament som burit upp en tegelmur. I schaktet framkom toppen av naturstensfundamet samt underdelen av tegelstenarna i det understa tegelskiftet. Teglet var mycket skadat, och de enskilda stenarna svåra att urskilja. Utifrån de fogar som syntes kan man anta att murens riktning avvikit ca 3 grader från det nuvarande långslottets mur. På grund av skadorna gick det däremot inte att avgöra om muren legat längsmed den nuvarande yttermuren eller i vinkel mot denna.

Figur 3. A1, ett skadat murparti invid slottets norra torn och långslottet (till vänster i bild). Foto mot VNV av Linda Qviström, Upplandsmuseet.

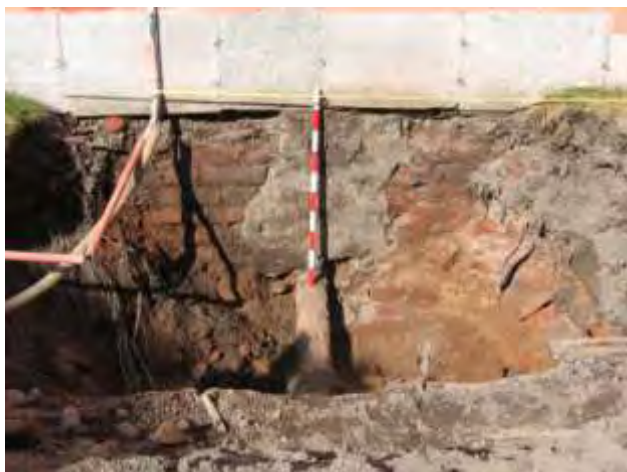
Ungefär åtta meter söder om tornet grävdes det första tvärschaktet in emot långslottets vägg. Slottets källarmur frischaktades och ett murparti (A2) dokumenterades. Tegelmuren hade sedan tidigare genombrutits vid dragning av avloppsrör och hålet var fyllt av cement. Det översta tegelskiftet utgjordes enbart av koppar, dvs tegelstenarnas kortsidor, vilket tyder på att den synliga delen av muren haft renässansförband. Under detta skift kunde inget regelbundet mönster urskiljas. Tegelstorleken var ca 0,3 x 0,15 x 0,08 m.

Figur 4. A2, parti av långslottets källarmur. Schaktet grävdes för att avloppsledningen som syns på bilden skulle bytas ut. Närmast till höger om avloppsröret syns de tre tegelskift som var murade utanpå den övriga muren. I schaktväggen till höger om detta syns rasmassor under matjorden. Foto mot väster, Linda Qviström, Upplandsmuseet.

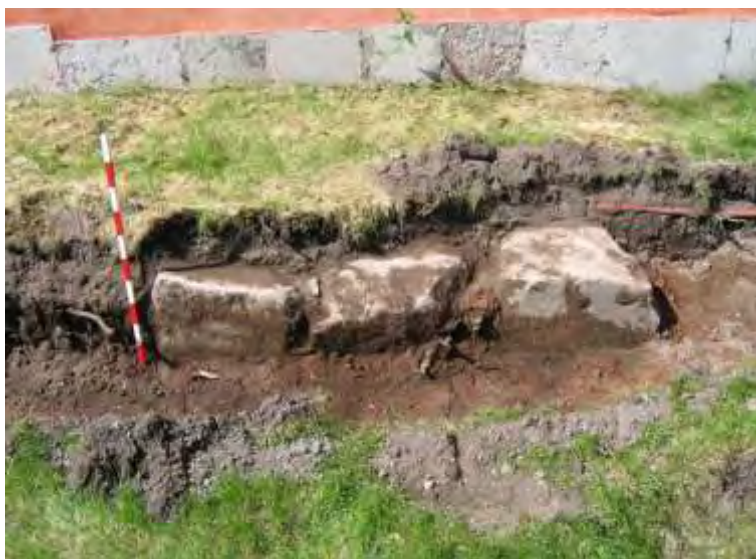
Tolv meter söder om slottets norra torn framkom ett stenfundament (A3). A3 utgjordes av tre tuktade/huggna stenblock som utgjort ett fundament, möjligen till en trappa. Fundamentets bredd var ca 2,2 m. Blocken var 0,7 m breda och uppskattningsvis ungefär lika långa (de framkom inte i sin helhet i schaktet). Ovensidan av blocken var relativt slät, och på det nordligaste av dem fanns fastsittande murbruk. Mellan blocken fanns bruk, tegelbitar och mindre stenar. Det

mittersta blocket tycktes något rubbat ur sitt ursprungliga läge. En kabel i plaströr låg direkt på blocken i schaktets längdriktning.

Figur 6. A3 utgjordes av ett stenfundament, troligen till en trappa. Ovanpå blocket längst till höger i bild fanns fastsittande murbruk. Foto mot väster, Linda Qviström, Upplandsmuseet.

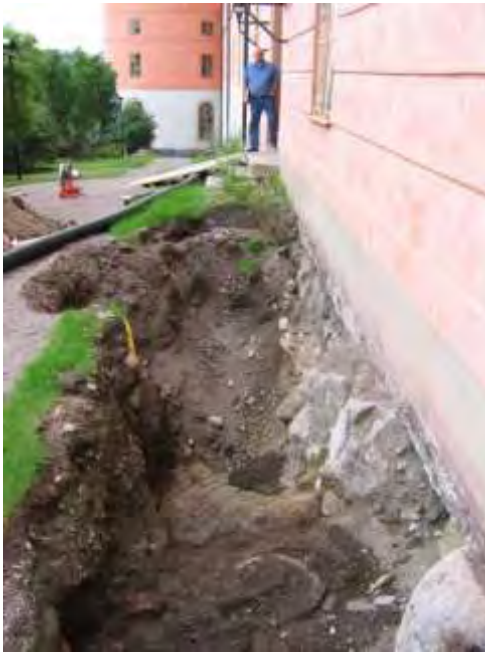
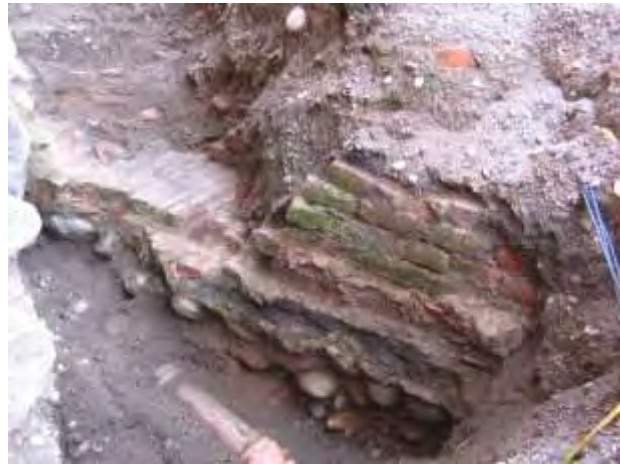
En avloppstrumma i tegel (A4) påträffades 59 m från slottets norra torn, 8 m norr om långslottets stora trappa. Den hade redan påträffats vid den arkeologiska schaktningsövervakningen 1993-94 (Eriksson 2001:122f). Vid samma tillfälle påträffades även en åskledare. Denna hittades inte vid 2005 års undersökning. Av avloppstrumman kunde en större del dokumenteras än under schaktningsövervakningen 1993-94. Trumman var skadad och av dess välvda överbyggnad fanns endast "väggarna" bitvis bevarade. Den var byggd av stortegel med måtten 0,15 x 0,08 x 0,3 m. Trummans "golv" var prydligt lagt och 1,7 x 1,2 m framkom i schaktet (fig 11 och bilaga 1). Trummans "väggar" var till stora delar helt borta. Endast en liten del fanns bevarat mot öster i schaktet. Den norra "väggen" var lagd i 7 skift varav 4 skift troligen legat över mark.

Figur 9 och 10. Avloppstrumman i tegel, A4. Vänstra fotot är taget mot södra tornet. Högra bilden visar trumman i sektion mot norr. Foto Anna Ölund, Upplandsmuseet.

Avloppstrumman är sannolikt tillkommen vid mitten av 1700-talet då slottet restaurerades. År 1761 byggdes bl.a. *"tvänne hvälvda trummor murade under jorden"* (Busser 1773:137).

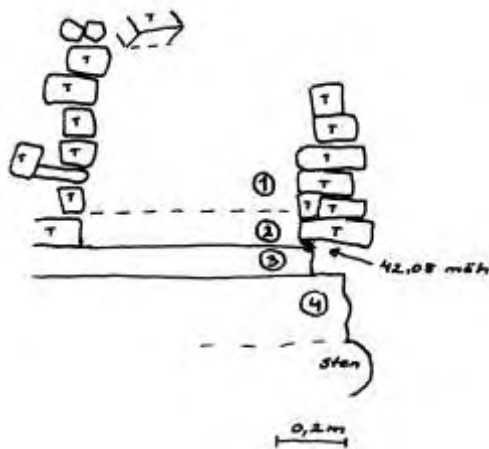
Figur 11. Avloppstrumman i sektion, ritad mot öster.

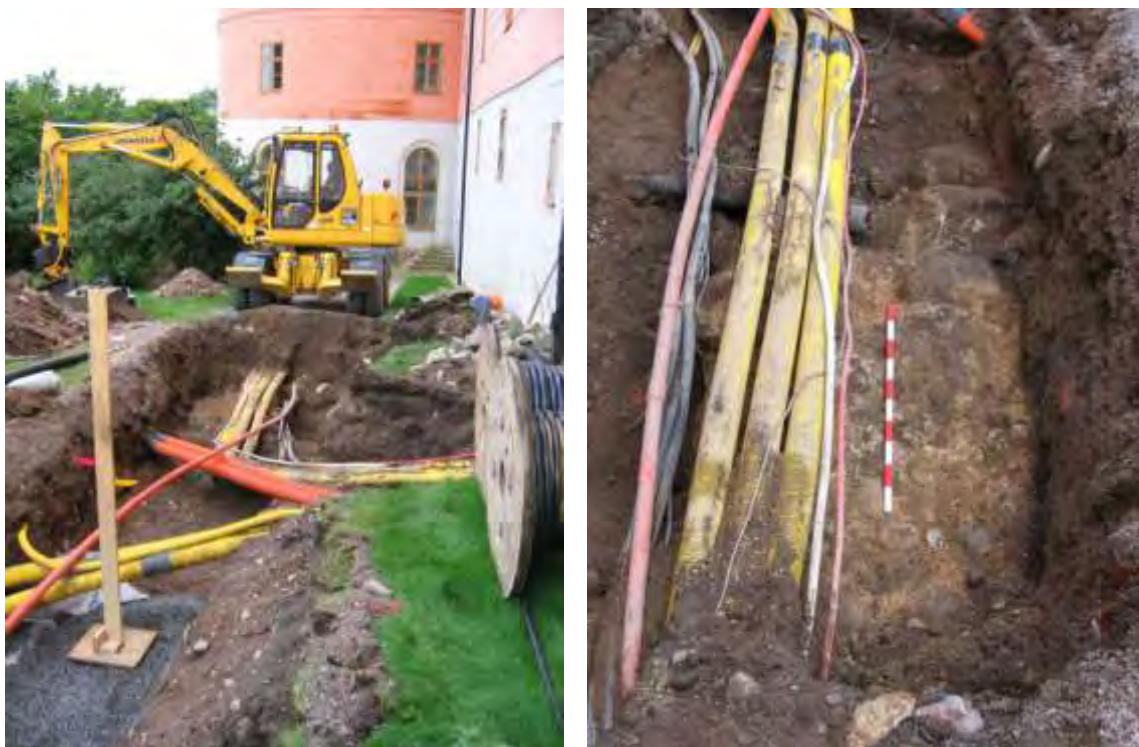
I schaktet 100 m söder om slottets norra torn framkom en rest av en gråstensmur. Den delen av muren som stack fram i schaktet var ca 3,5 m lång och 1,4 bred. Cirka 0,6 m av murens höjd var synlig i schaktet. Sannolikt fortsätter muren utanför schaktkanten åt söder och öster, samt på djupet. Muren utgörs av en kalkbruksbemängd yta med ett fåtal större stenblock 0,4 x 0,4, med inslag av mindre sten 0,1 m i diameter. Inget tegel fanns i murbruket. Murens ovandel var skadad av ledningsdragningar.

Figur 12 och 13. Murresten A5 schaktas fram, foto mot söder. I bakgrunden ses slottets södra torn. Högra fotot visar den kalkbruksbemängda murresten som täckts med ledningar. I sektionen skymtar även brandlagret som troligen är från branden år 1572. Foton Anna Ölund, Upplandsmuseet.

Murens ursprungliga form och riktning är mycket svårt att avgöra. Muren tycks dock löpa något snett i relation till långslottets och avviker från slottets nuvarande fasad mellan 3-5 grader. Ett lager kol och sotblandad lerig sand observerades i sektionen ovanpå muren (fig 13). Detta brandlager kunde även ses i intilliggande sektion som inte var störd av rördragning. Ett kolprov togs från lagret ovanpå muren och ^{14}C -analysen visade på en datering till 395 ± 35 BP (Ua 24997). Dateringen visar att kol och sotlinsen troligen kan härledas till 1500-talets mitt. Det ligger nära till hands att anta att lagret uppstått i samband med stadsbranden som även drabbade Uppsala slott år 1572.

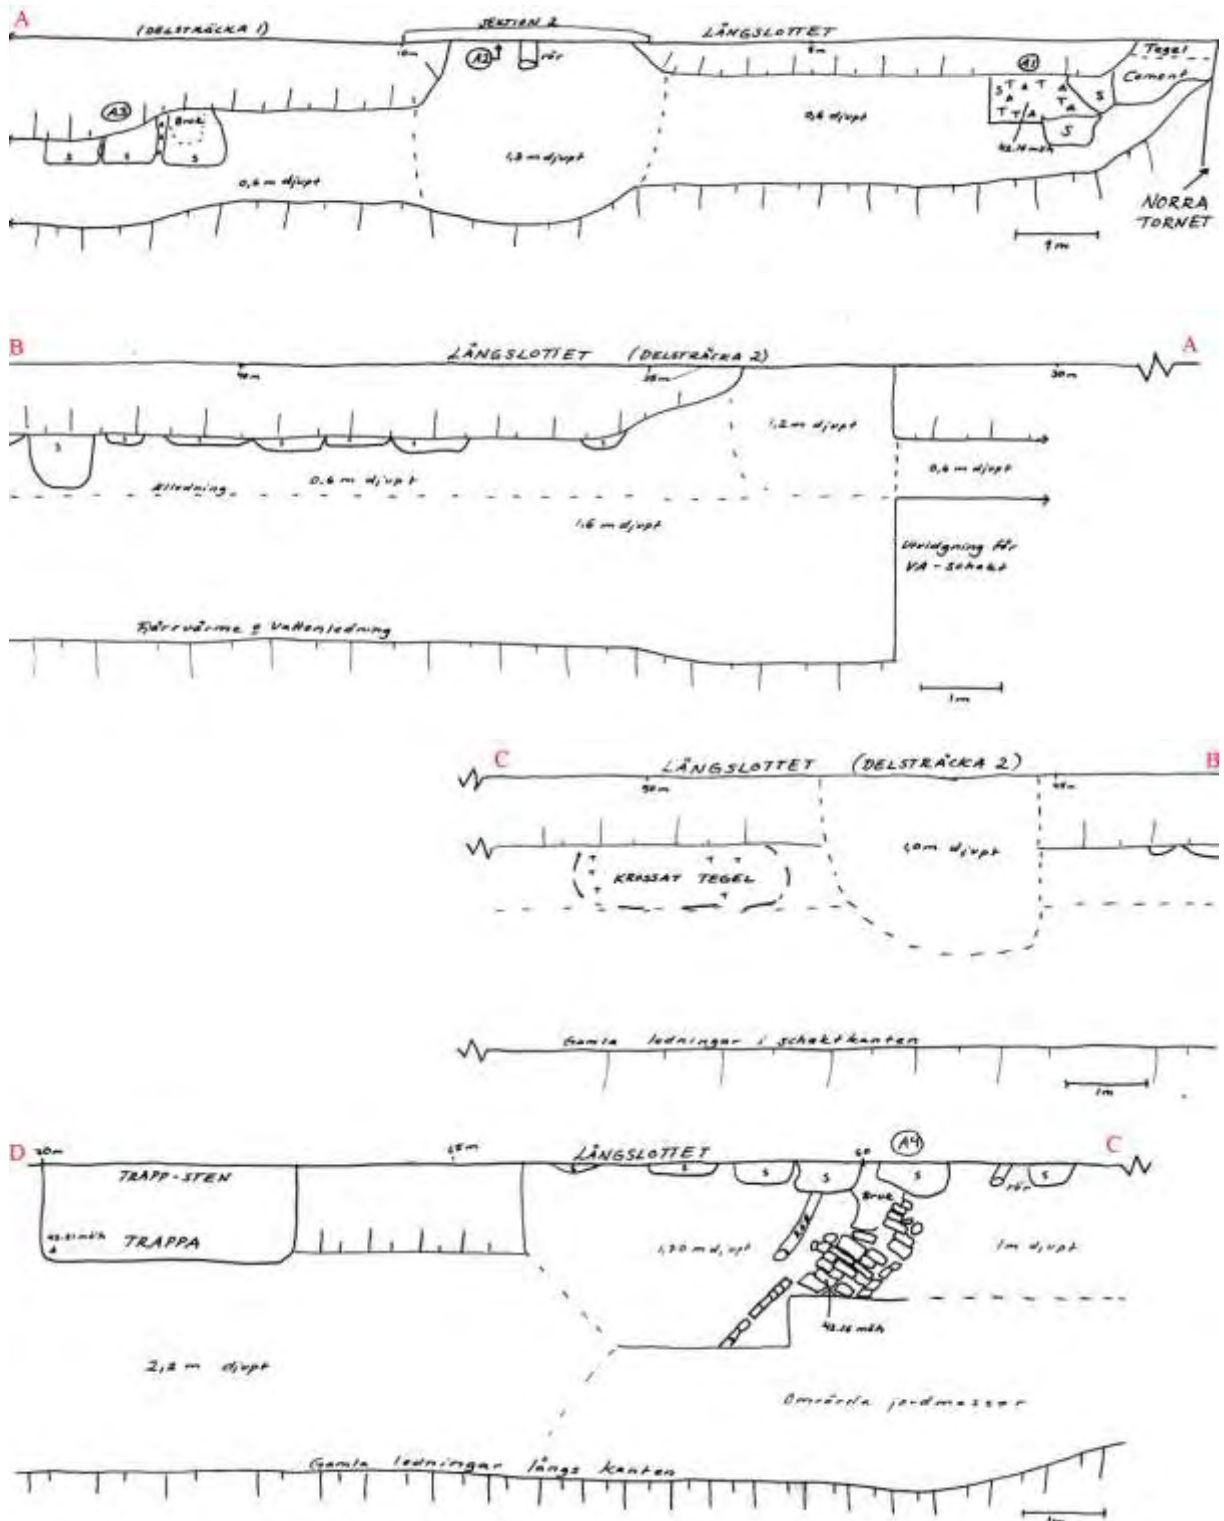
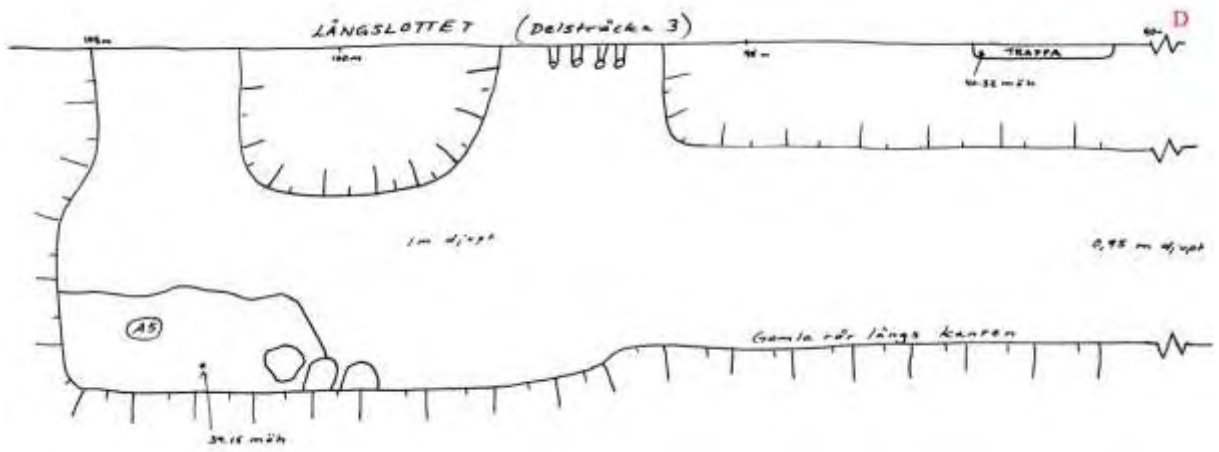
Bilaga 1. Planritningar

Planritning över schakten längsmed långslottet. Grävningsarbetet startade vid slottets norra torn, vilket medfört att ritningen liksom måttangivelser skett med norra tornet som referens.
