Kulturhistorisk utredning

Bebyggelse inom kvarteret Seminariet, fd Folkskoleseminariet, Institutionen för lärarutbildning

**Kvarteret Seminariet
Seminariegatan 1
Uppsala stad och kommun**

Upplandsmuseets rapporter 2008:03

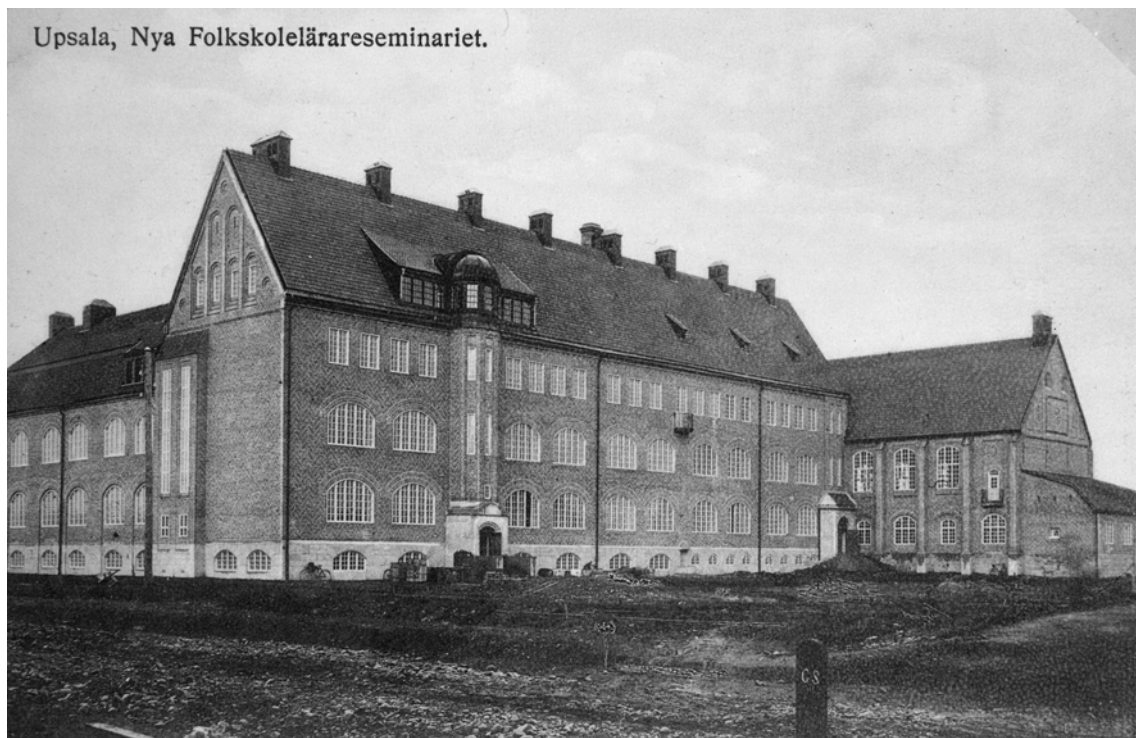
Upsala, Nya Folkskolelärareseminariet.
*Det nybyggda folkskolelärareseminariet, omkring 1916.
Vykort i Upplandsmuseets fotoarkiv*

Seminariebyggnaden förlades till kvarterets nordvästra hörn, en placering som lämnade öppen plats för en trädgårds- och parkanläggning i kvarterets södra och östra del, och en idrottsplan i dess norra del.

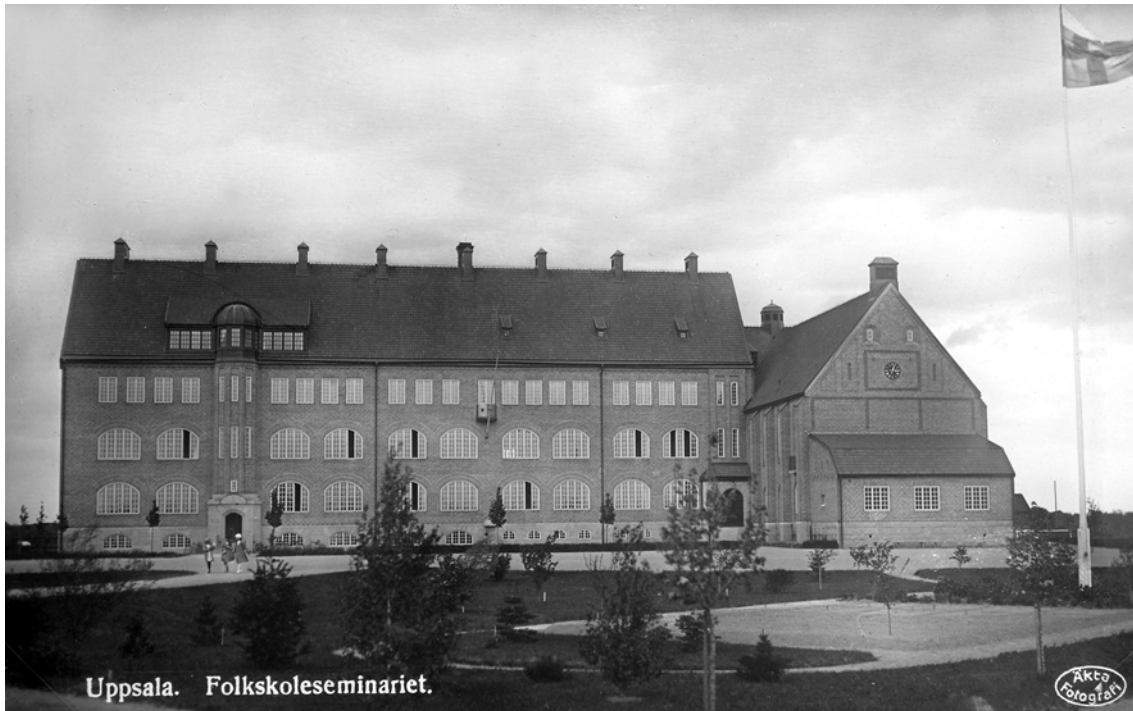
*Folkhögskoleseminariet med nyanlagd trädgård och trädplantering.
Vykort i Upplandsmuseets fotoarkiv*

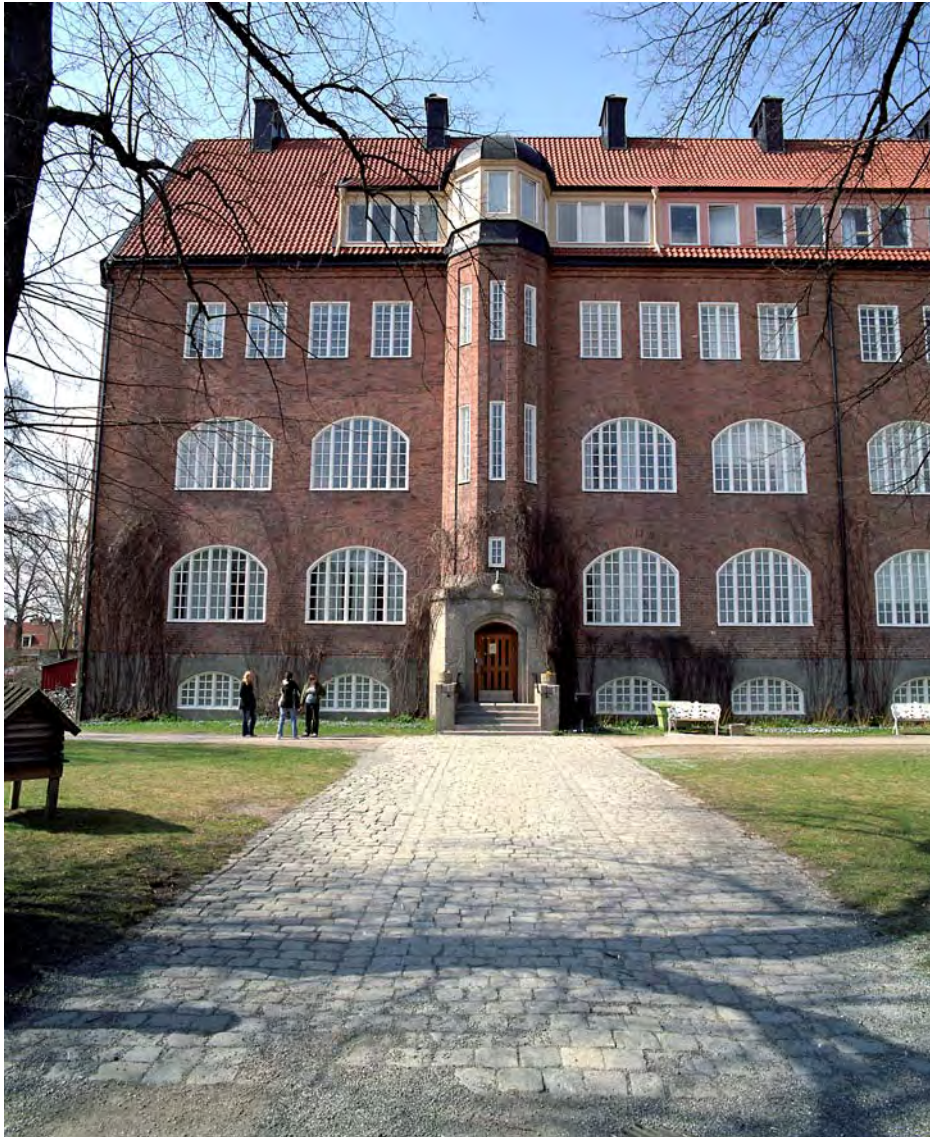
Huvudbyggnadens fasad mot skolgården, utanpåliggande trapphus med fd växtrum samt utbyggd vindsvåning.

Den centrala byggnadskroppen har två entréer mot skolgården. Huvudentrén ligger i vinkeln mellan huvudbyggnaden och den nordöstra flygeln, och den andra i anslutning till det utanpåliggande trapphuset på huvudbyggnaden.

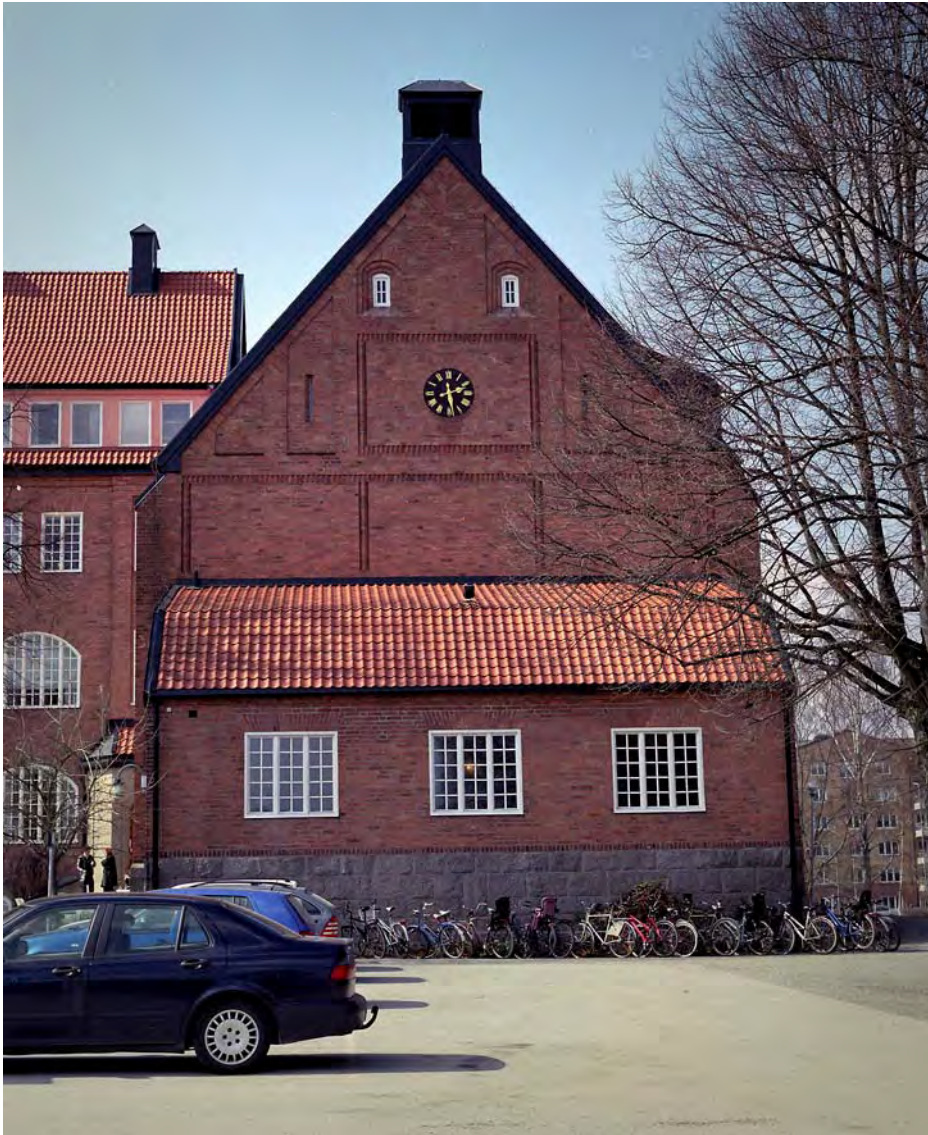
Nordöstra flygelns fasad mot skolgården, med kollegierummets fönster i bottenvåningen och gavelparti mot aulan.

Den nordöstra flygeln har två våningar, där den övre våningen har dubbel höjd med hänsyn till funktionen. Exteriört domineras byggnadskroppen av de höga rundbågiga fönstren tillhörande aulan i flygelns södra del och gymnastiksalen i dess norra del. På fasaden som vetter mot idrottsplanen finns två entréer, en till gymnastiksalen och en till materialrummet i gavelns lägre byggnadskropp. Gymnastiksalen nås via en pardörr med infällda glasfönster och överljusfönster, ovanför en granittrappa med smidesräcken. Materialrummet nås via en dörr med liggande panel på förvandring, ovanför en granittrappa med smidesräcken.

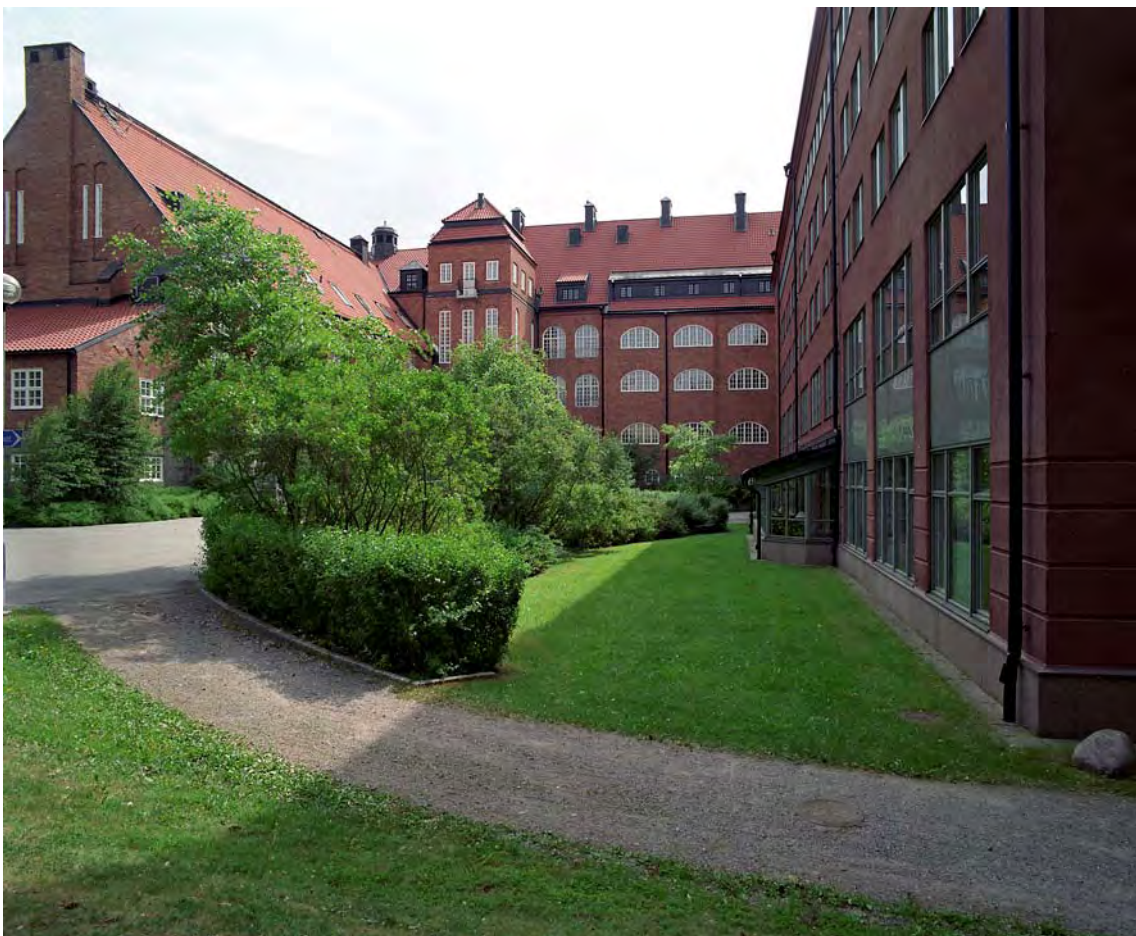
*Tillbyggnad från 1994 på huvudbyggnadens norra sida och parallellt med den sydvästra flygeln.
Foto: Lennart Engström, Upplandsmuseet 2006*

Den låga kontorsflygeln, tidigare toalettbyggnad, norr om och parallellt med huvudbyggnaden revs. Den fem våningar höga tillbyggnaden placerades på skolgården

mot norr och parallellt med sydvästra flygeln. Med denna placering avsågs den befintliga seminariebyggnaden påverkas så lite som möjligt exteriört. I tillbyggnaden inrymdes bibliotek, lärosalar, tjänsterum och administrationslokaler.

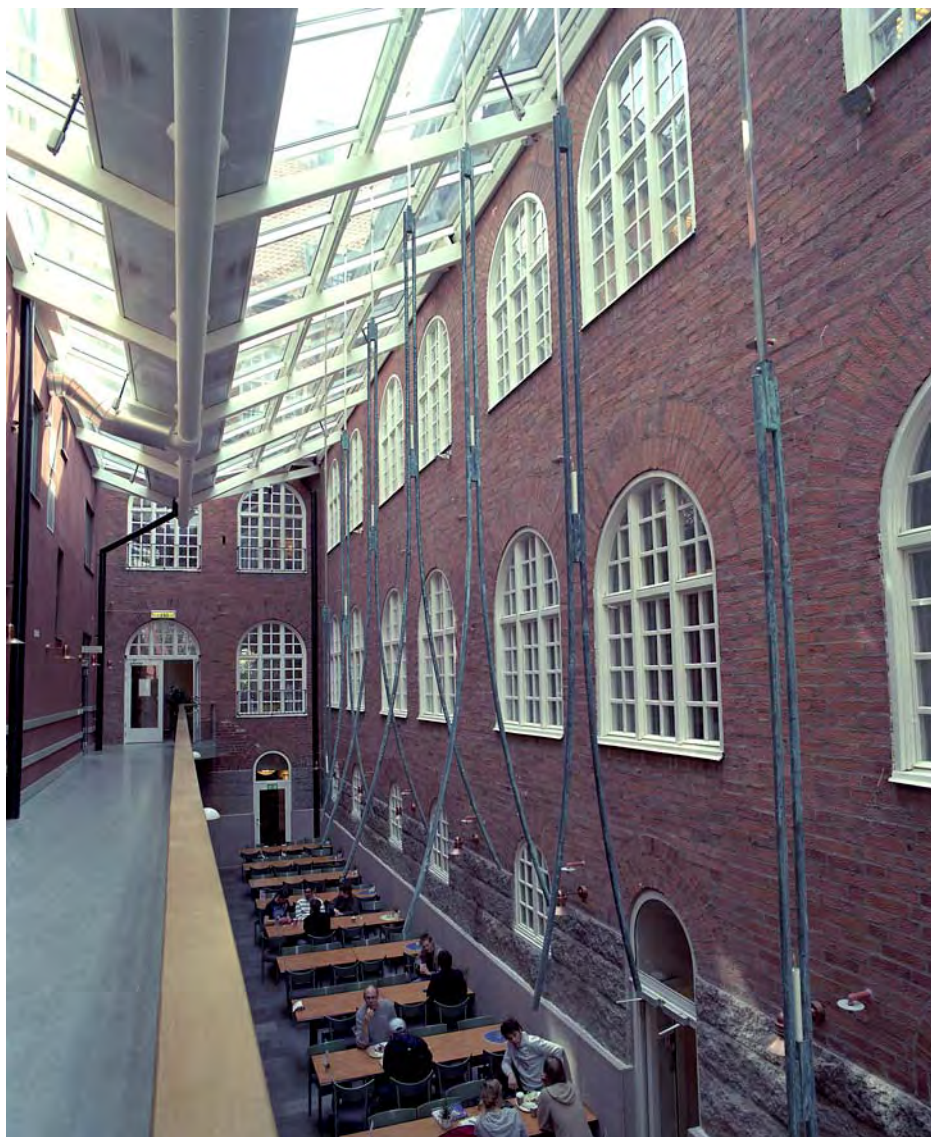
*Ljuskård mellan tillbyggnaden från 1994 och den sydvästra flygeln. I taket hänger Torgny Larssons skulptur "Luftburen".
Foto: Lennart Engström, Upplandsmuseet 2006*

Mellan tillbyggnaden och den sydvästra flygeln bildades en tre våningar hög ljusgård med plats för restaurang och andra gemensamma utrymmen.

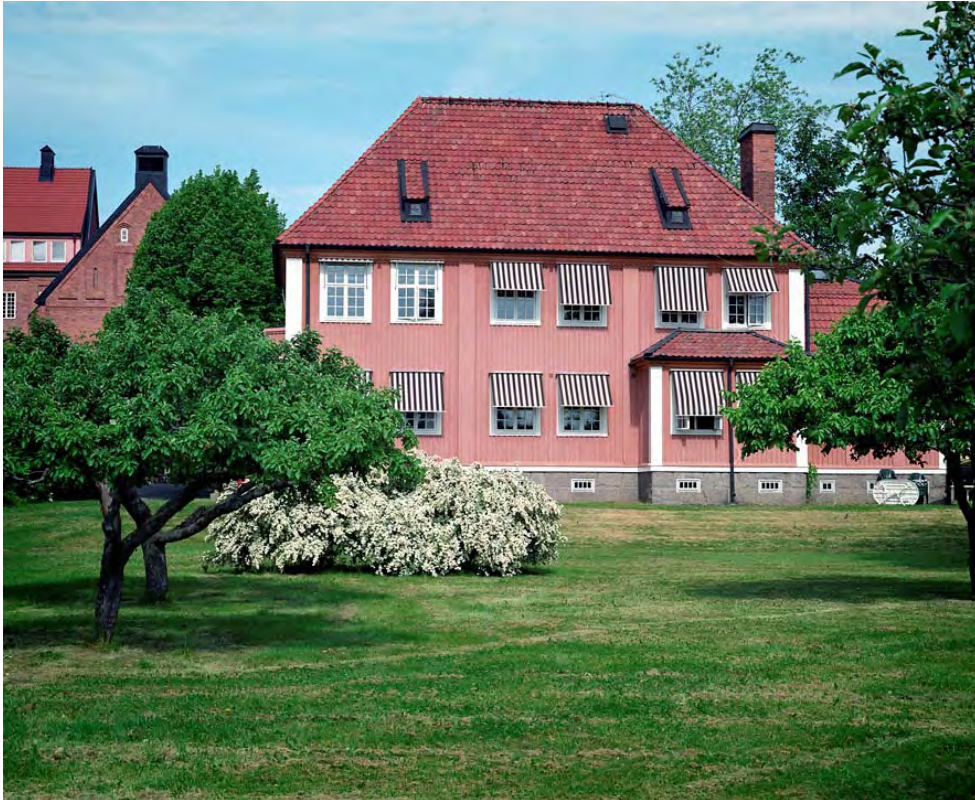
*Den fd rektorsvillan från SO, med fruktträdgården i förgrunden.
Foto: Lennart Engström, Upplandsmuseet 2006*

Den fd rektorsvillan speglar arkitektoniskt de nationalromantiska stilidealerna i tidens villabebyggelse. Villan är uppförd på en hög stenfoot, har panelfasad, småspröjsade fönster med vitmålade bågar och ett brant valmat tak med en täckning av enkupigt lertegel. På långsidan mot nordväst finns ett markerat entréparti med profilerade omfattningar.

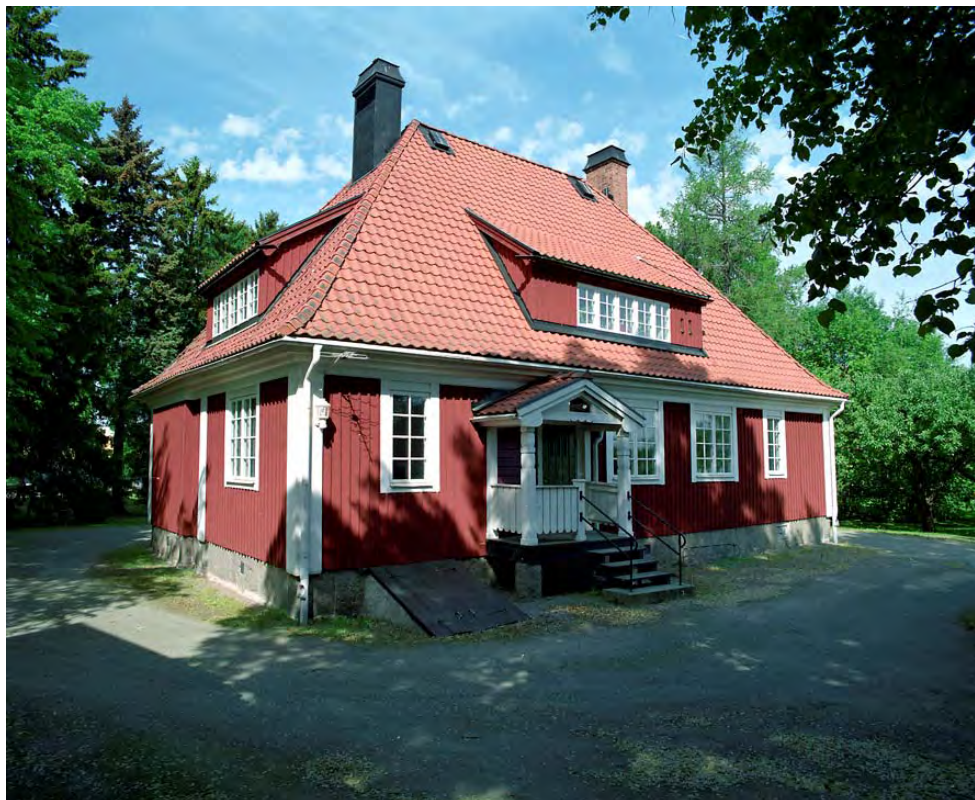
*Den fd vaktmästarbostaden, fasad mot Ö med förstukvist och källarnedgång.
Foto: Lennart Engström, Upplandsmuseet 2006*

Den fd vaktmästarbostaden ligger innanför grinden och efter vägen som leder upp mot seminariebyggnaden. Bostadshuset är uppfört på en hög stenfoot i tuktad granit, med fasad i faluröd locklistpanel. Alla snickerier är vitmålade. Det branta valmade utsvängda taket har en täckning av enkupigt lertegel. Takfoten är profilerad. Fönsterna är småspröjsade. På långsidan mot väster finns en öppen veranda med entré till den ena av bottenvåningens lägenheter, samt till lägenheten i övervåningen. På långsidan mot öster finns en öppen förstukvist med entré till bottenvåningens andra lägenhet, samt en överbyggd trappa ned till den underliggande källaren.

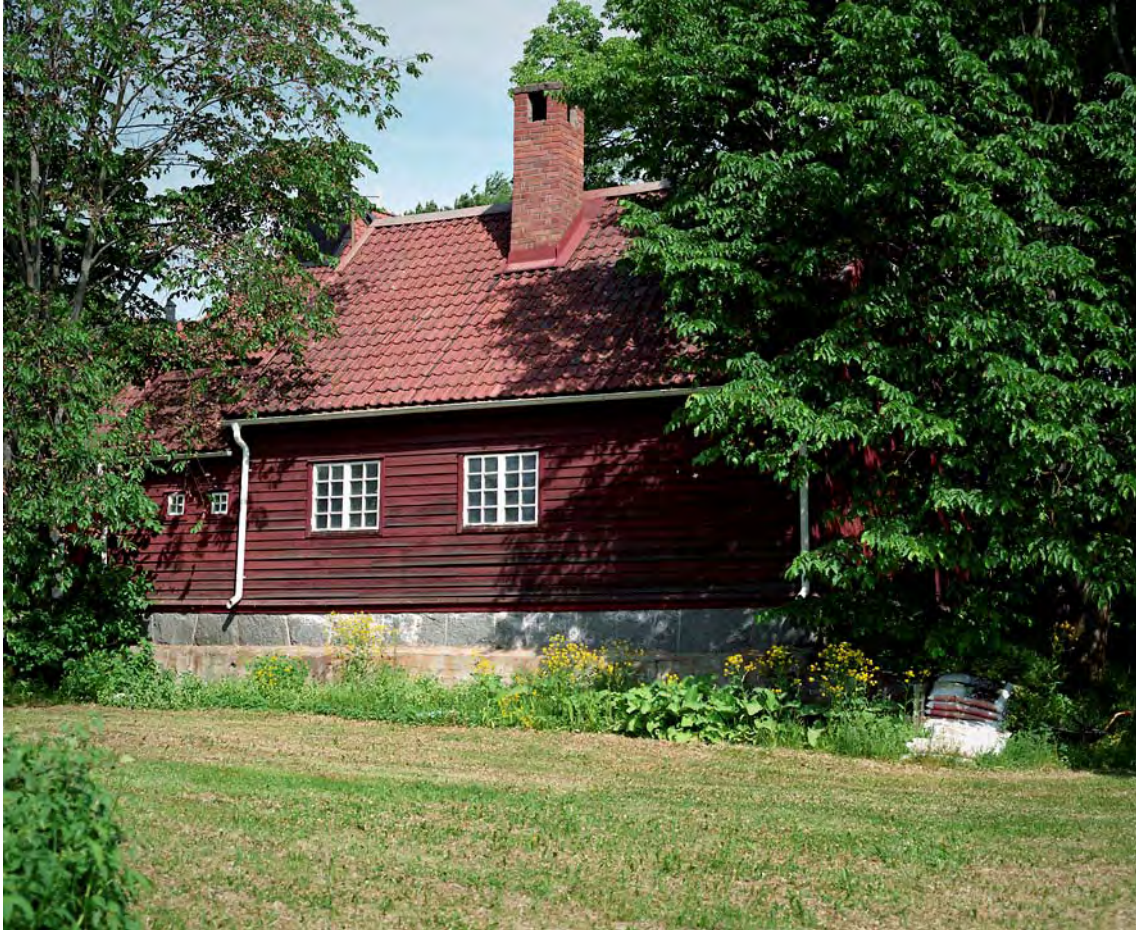
*Fd uthus/tvättstuga/vedbod i anslutning till den fd vaktmästarbostaden.
Foto: Lennart Engström, Upplandsmuseet 2006*

Byggnaden ligger i anslutning till och sydost om vaktmästarbostaden. Byggnaden har en faluröd liggande panel på förvandring, och småspröjsade fönster. Det branta sadeltaket har en täckning med enkupigt lertegel. Den höga skorstenens profilerade krön utgör ett typiskt inslag i tidens nationalromantiska ideal.

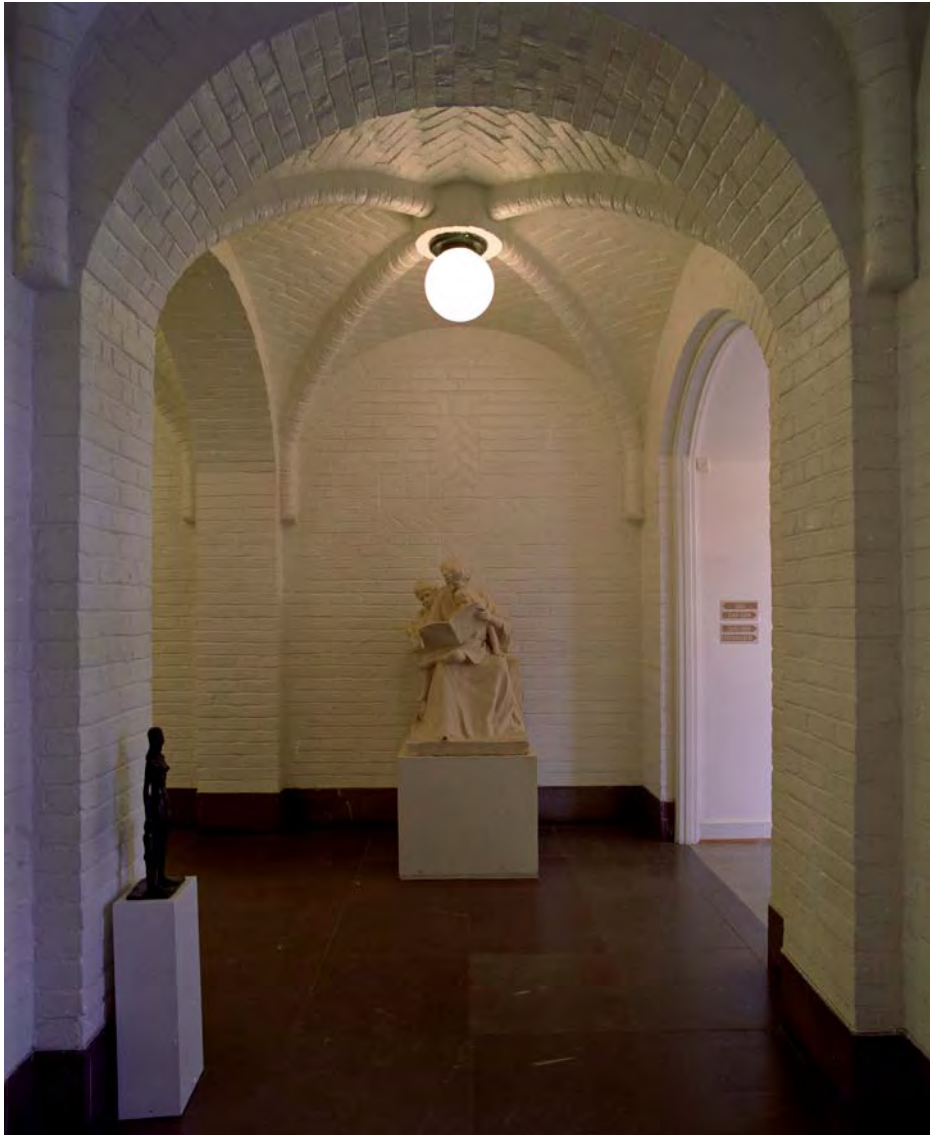
*Interiör från vestibulen innanför huvudentrén.
Foto: Lennart Engström, Upplandsmuseet 2006*

Innanför huvudentrén i vinkeln mellan huvudbyggnaden och den nordöstra flygeln finns en vestibul med kryssvalv och väggar i tegel med mönstermurning, allt vitmålat. I vestibulen återfinns en skulpturgrupp i gips, en kvinna som läser för två barn.

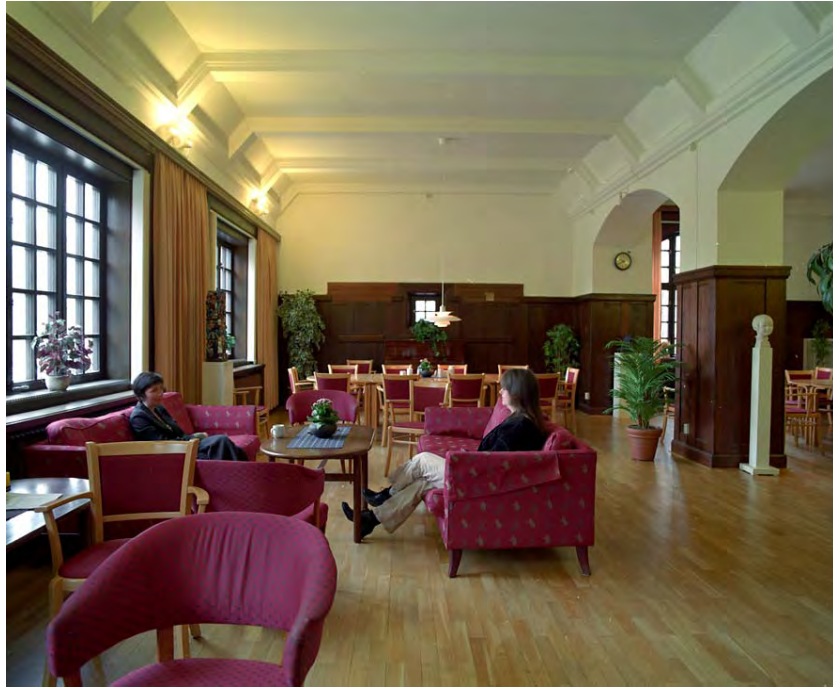
*Interiör från kollegierummet med ursprunglig fast inredning.
Foto: Lennart Engström, Upplandsmuseet 2006*

Öster om vestibulen förlade arkitekten rektorsexpeditionen, kollegierummet, lärarinnerummet och biblioteks- och läsrummen. Kollegierummet ligger innanför flygelns gavel, och har kvar sin ursprungliga funktion och fasta inredning. Ursprungligen var rummet uppdelat i ett konversationsrum och i kollegiets sammanträdesrum. Rummet har höga brunbetsade bröstpaneler i furu och vitmålade bjälklag. En skulptur av Tore Strindberg, ett flickhuvud i gips, ingick ursprungligen i Folkskoleseminariets konstsamling.

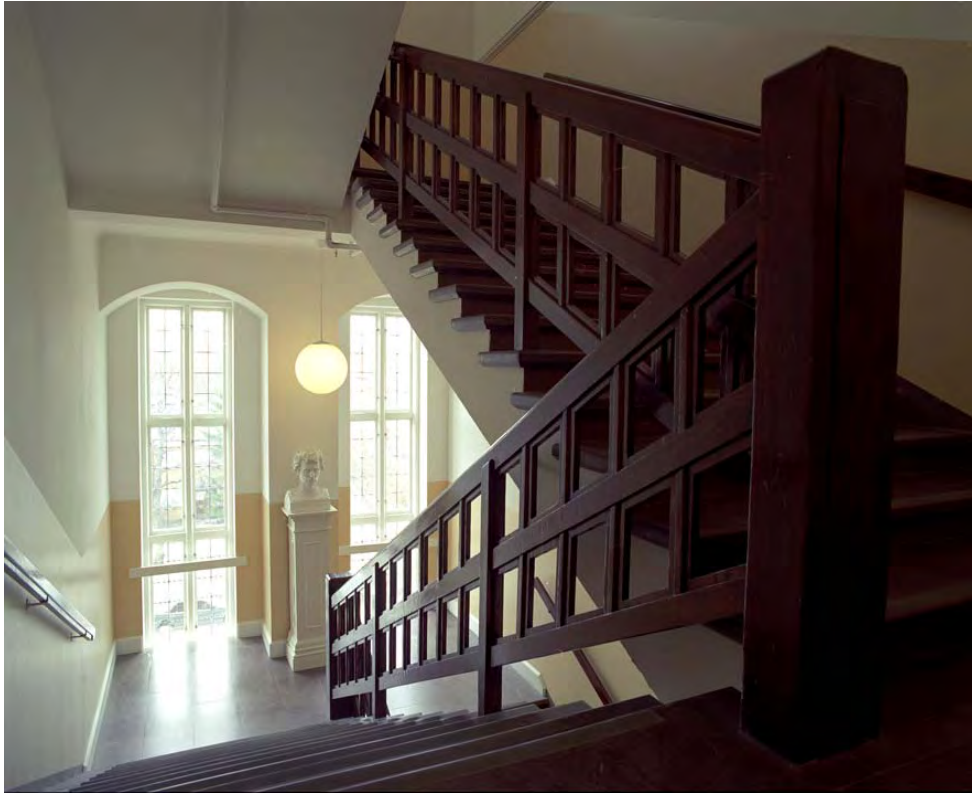
Trapphus innanför huvudbyggnadens gavel mot Seminariegatan. Golv i slipad röd kalksten och brunbetsade trappträcken. Byst i gips skulpterad av Elise Eldh, föreställande Carl Eldh.

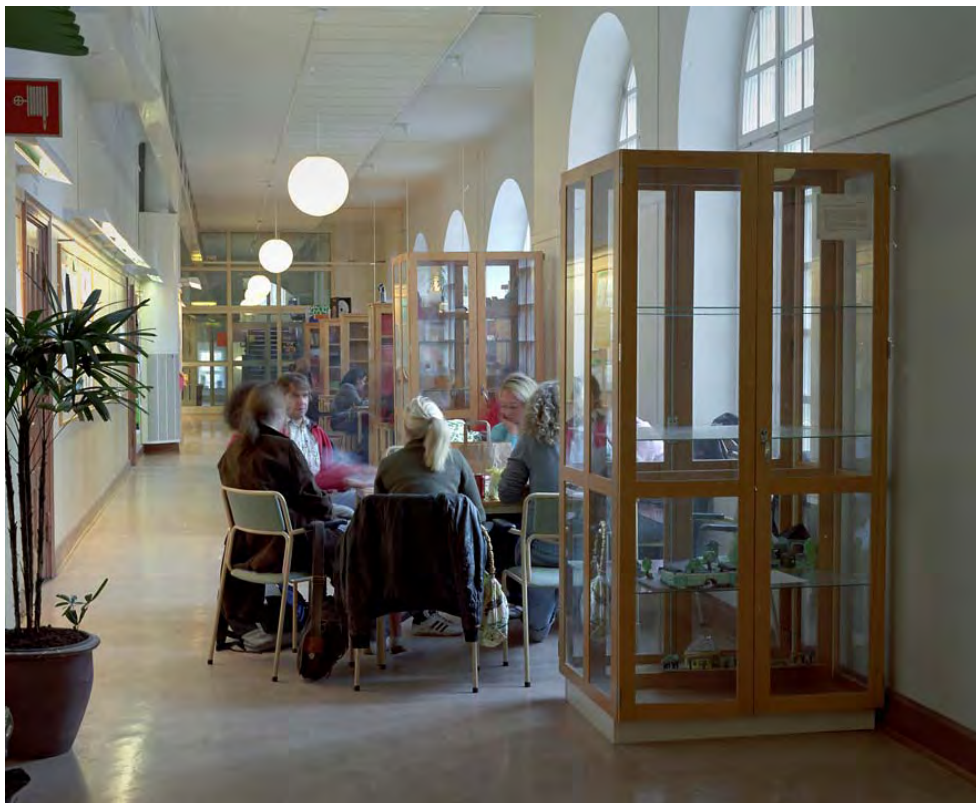
Läs- och samvaroplatser i den återställda korridoren på plan 1 i huvudbyggnaden.

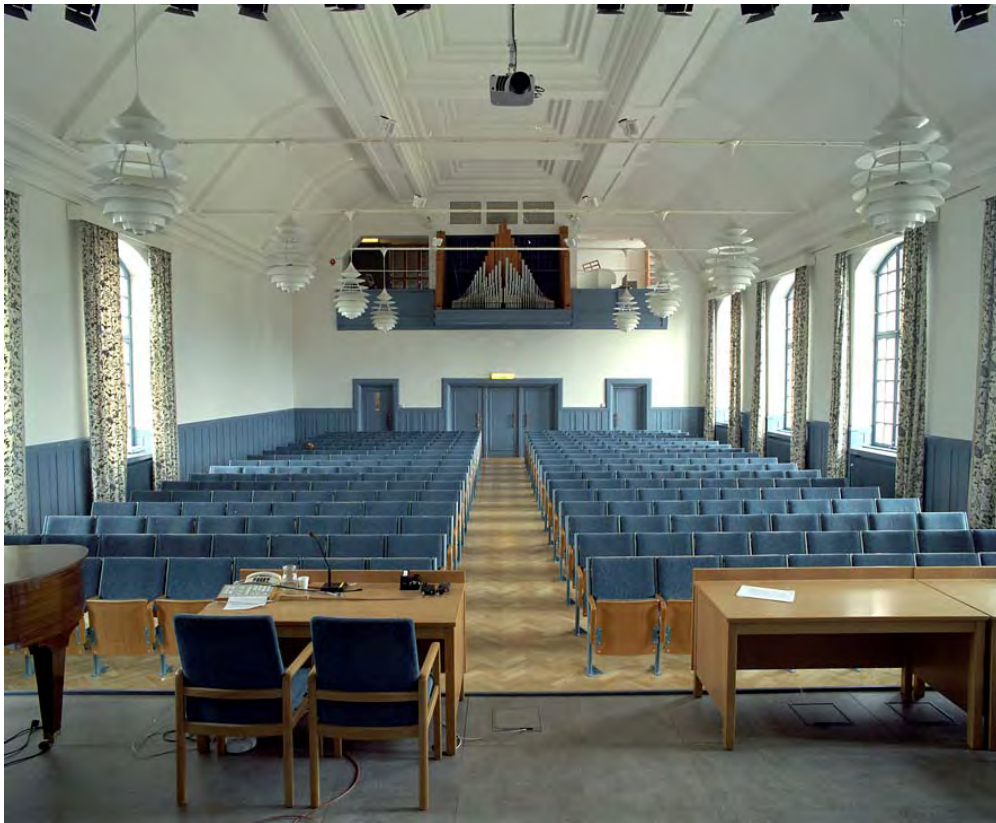
*Aulan från podiet med entrédörrar och orgelläktare i fonden mot NV.
Foto: Lennart Engström, Upplandsmuseet 2006*

Aulan/föreläsningssalen i den nordöstra flygeln benämndes ursprungligen högtidssal, och användes främst för högtidliga sammankomster, musik och sång. Den ursprungliga fasta inredningen med väggpaneler och bänkar i furu ritades av Axel Lindegren, och var målade i en mörkt brun kulör. Med tiden begränsade bänkinredningen den önskade flexibiliteten och de ursprungliga bänkarna ersattes.

Aulan får sitt ljus från två håll genom höga rundbågiga fönster. Entrédörrarna och orgelläktaren vetter mot nordväst, och podiet mot sydost.

Bröstpanel, dörrar, dörrfoder, fönsterbågarnas insida och stolarnas textilier är hållna i en gemensam blågrå kulör. Det vitmålade innertaket är tredelat med bjälklag och kassetindelning.

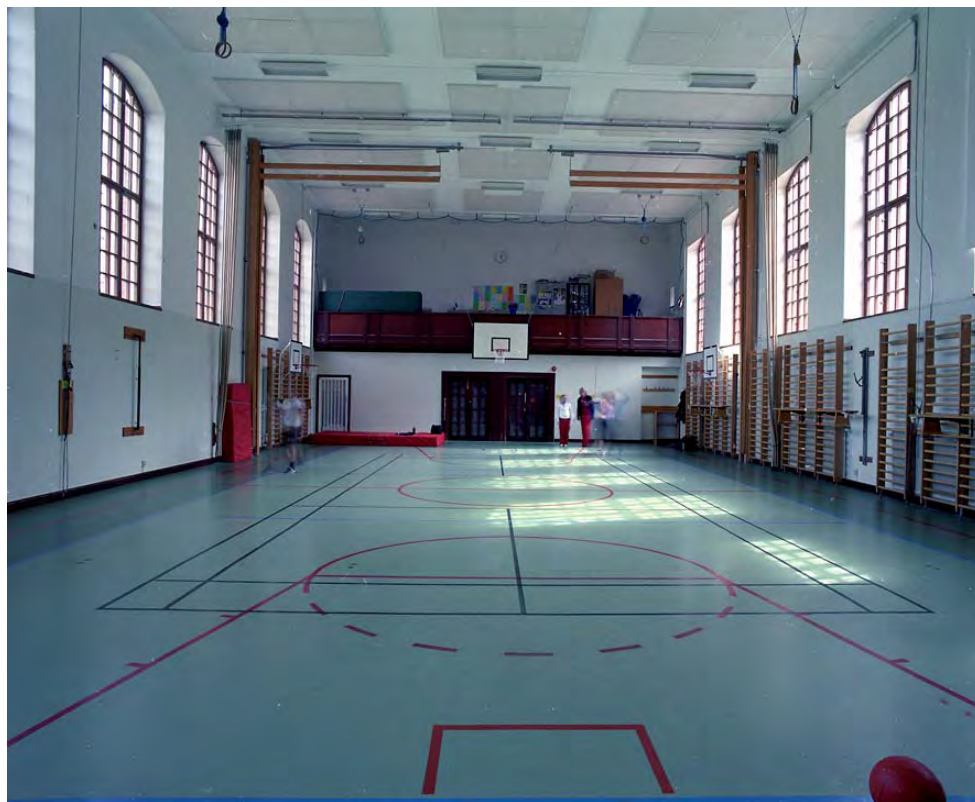
*Gymnastiksalen i den nordöstra flygeln.
Foto: Lennart Engström, Upplandsmuseet 2006*

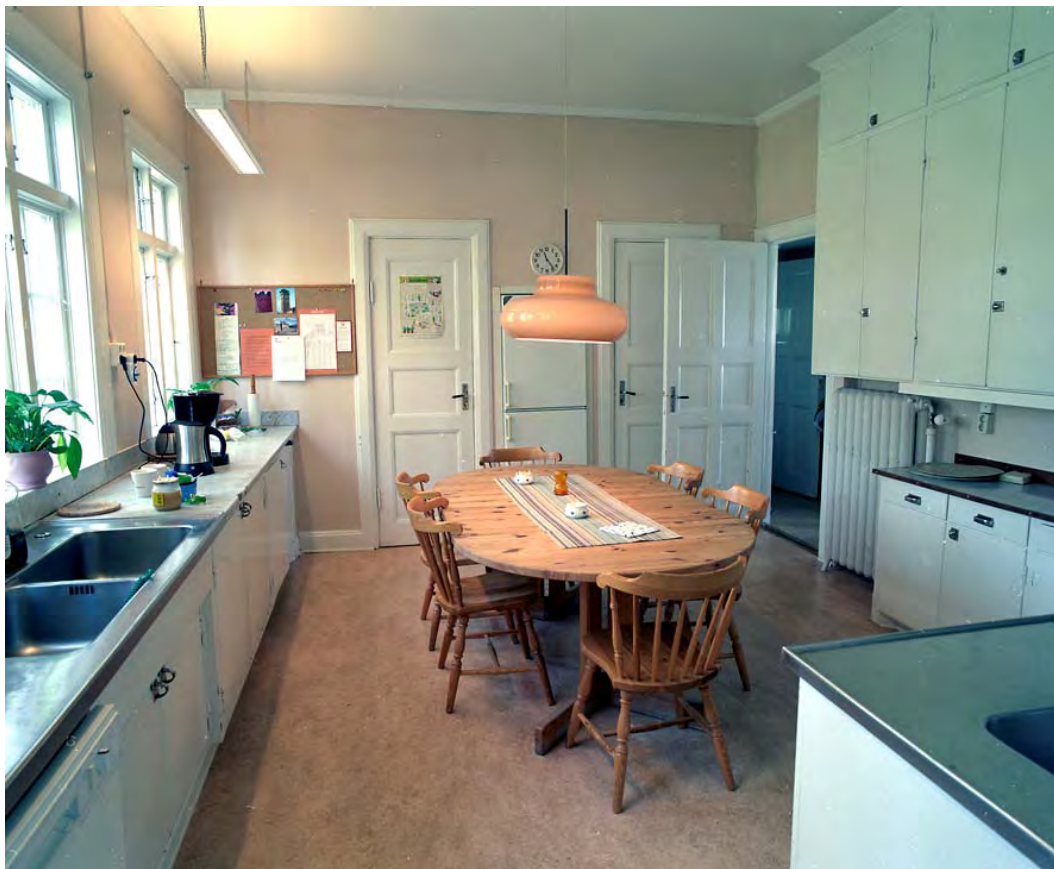
Köket med ursprunglig fast inredning: arbetsbänk i marmor, skåp, dörrar med fyllningar och originaltrycken, fönster med spanjoletter.

Byggnaden har interiört bevarat mycket av sin karaktär, trots att användningen har ändrats under tid, ytskikt har förändrats, etc. Den ursprungliga planlösningen har till stora delar bevarats, likaså fast inredning som dörrar med fyllningar och originaltrycken, foder och listverk, skåpinredning. Exempel på den ursprungliga fasta inredningen ses i trapphallens räcken, serveringsgångens skåpinredning, kökets arbetsbänk i marmor, mm.

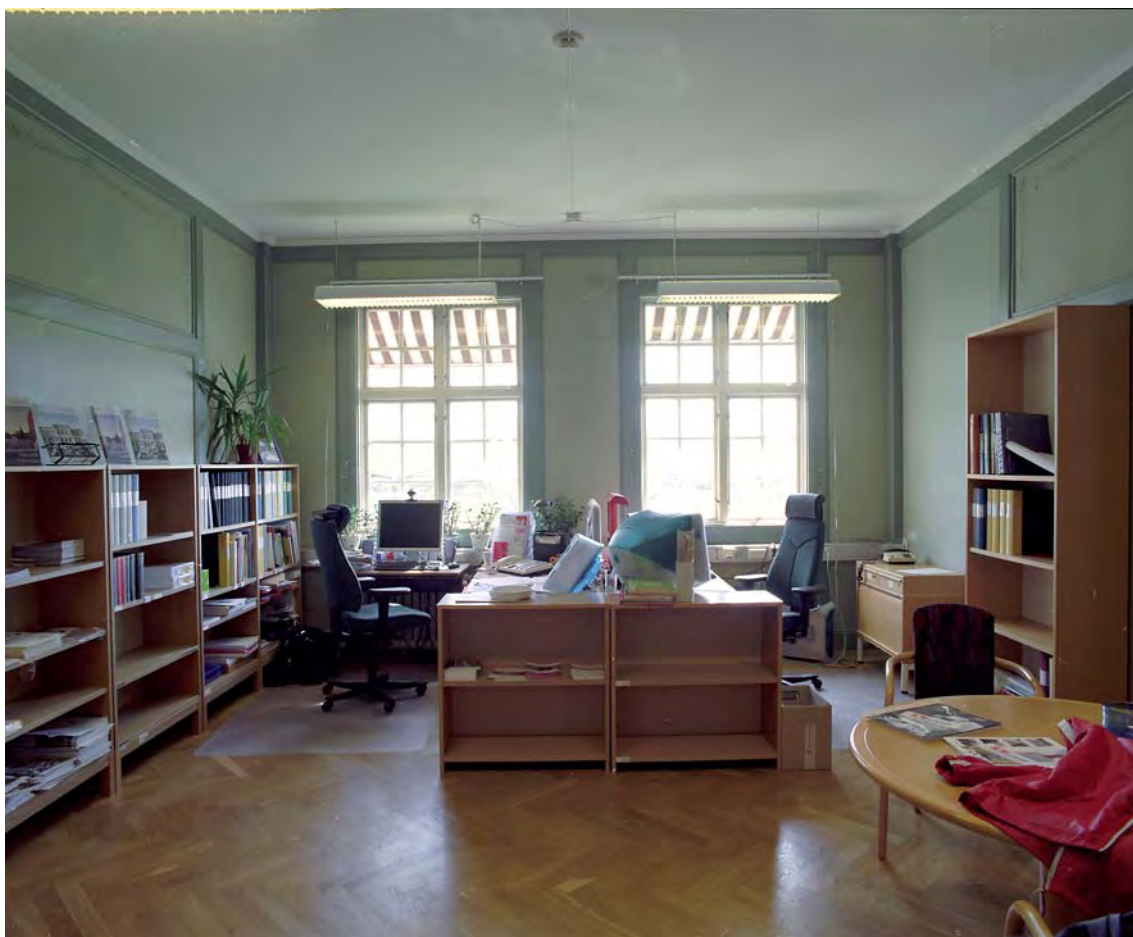
*Arbetsrum med ljus gröna väggfält med blomranka med festonger, och snickerier i en mörkare grön kulör. Väggfälten är målade av den tidigare seminarieriktorn Ljunggren.
Foto: Lennart Engström, Upplandsmuseet 2006*

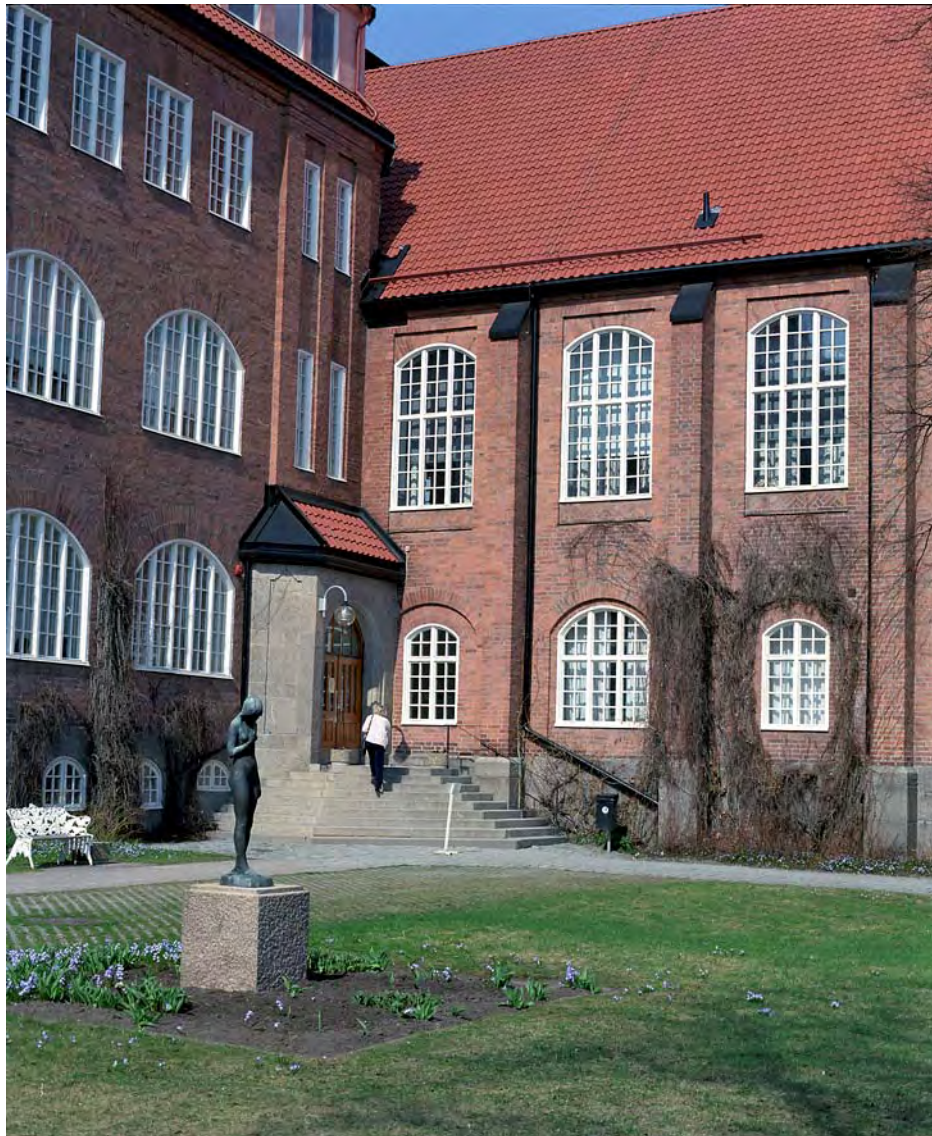
*Huvudentrén i vinkeln mellan huvudbyggnaden och den nordöstra flygeln.
Foto: Lennart Engström, Upplandsmuseet 2006*

Den uppvisar *kvalitet* i gestaltning, i hantverksmässigt utförande och omsorg om detaljer.

Den besitter ett *miljöskapande värde* och ett *kontinuitetsvärde* med hänsyn till förståelsen av seminarieanläggningen som helhet.

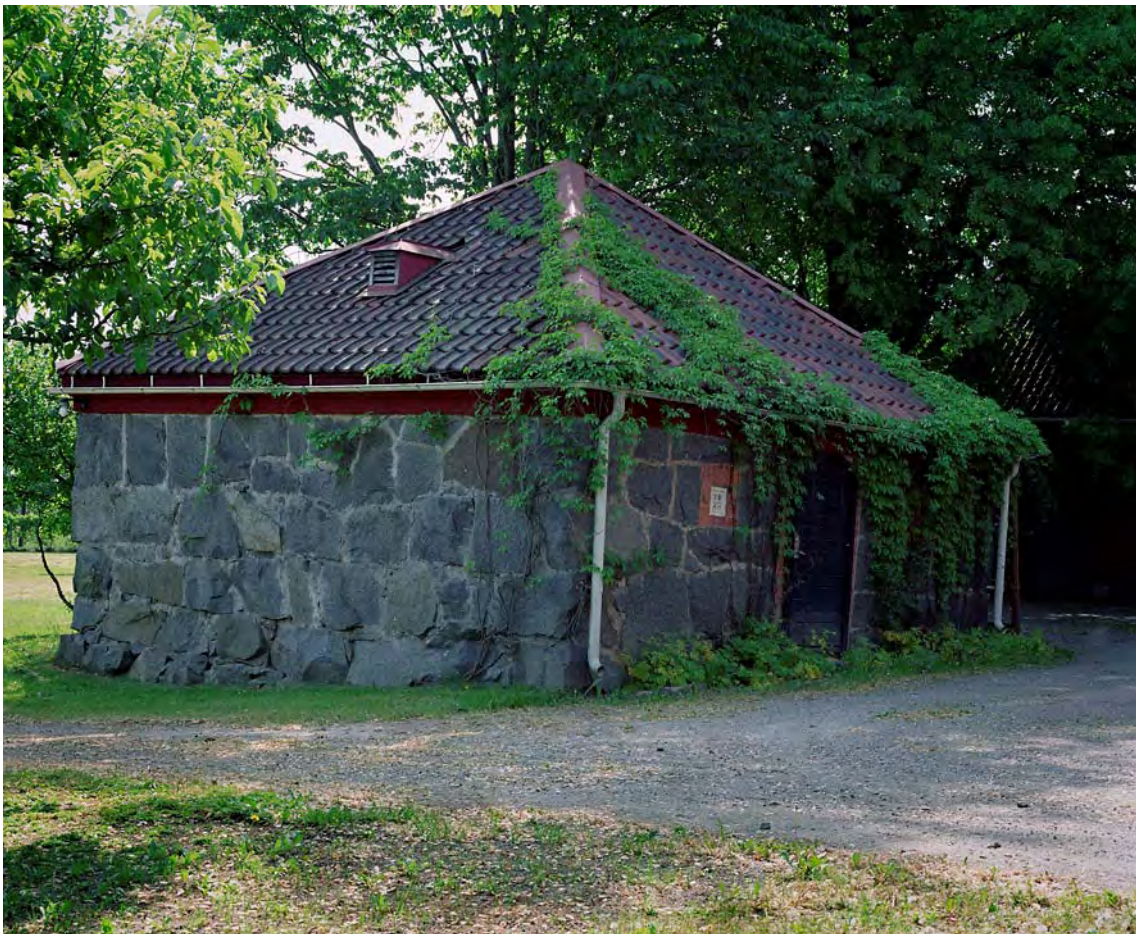
Fruktkällare för förvaring av den frukt som skördades i folkskoleseminariets fruktträdgård.

Fruktkällaren ligger i anslutning till och nordost om vaktmästarbostaden. Den nära kvadratiska byggnaden är uppförd i tuktad sten. Tälttaket har en täckning med enkupigt lertegel. Fruktkällaren var ursprungligen sammanbyggd med en numera riven redskapsbod intill östra gaveln.

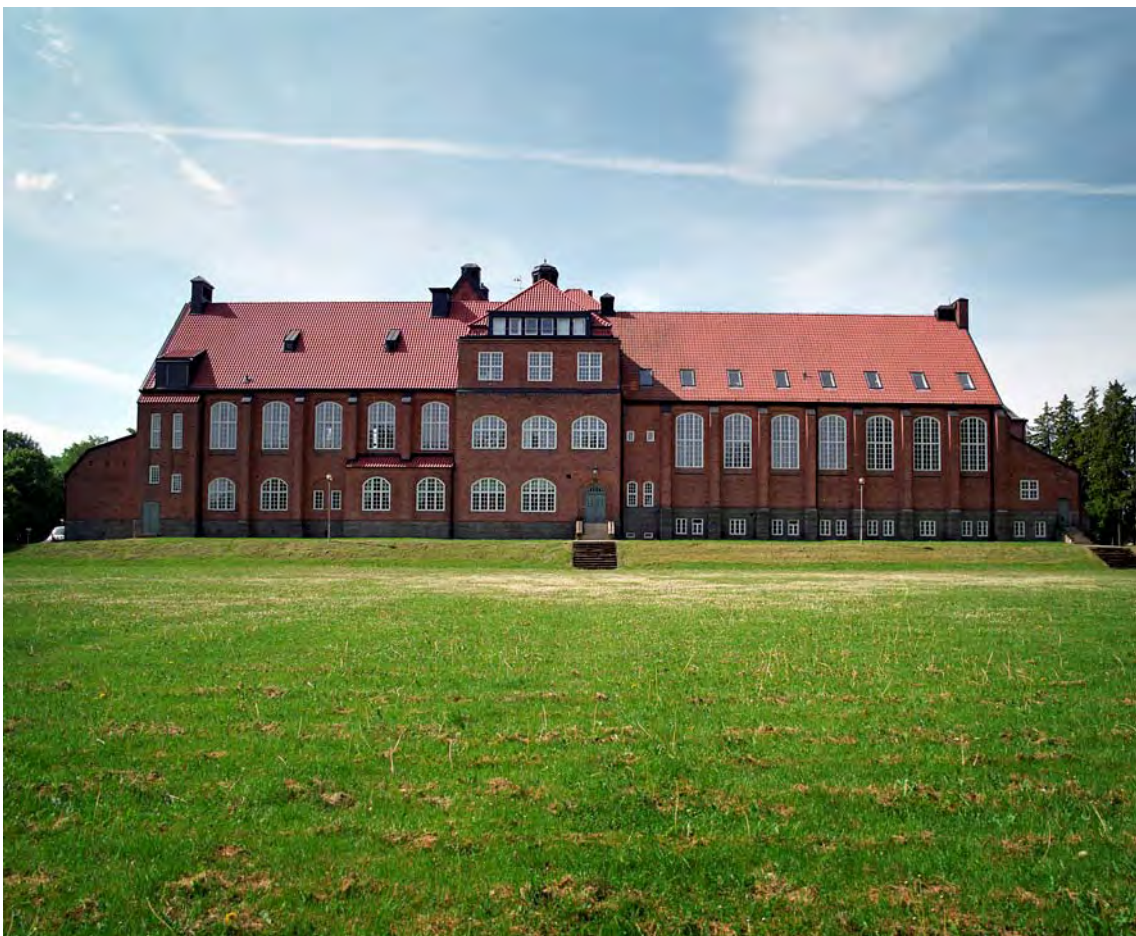
I förgrunden idrottsplanen med den nordöstra flygeln i bakgrunden, med de höga fönstren tillhörande gymnastiksalen th.

Idrottsplanen besitter ett måttligt värde, men utgör en viktig del i förståelsen av seminarieanläggningen som helhet.
