Uppsala centralstation

Dragarbrunn 31:2
Uppsala stad och kommun

Renovering av plåttak
Antikvarisk kontrollrapport över utförda arbeten

Johan Dellbeck
2008-06-23

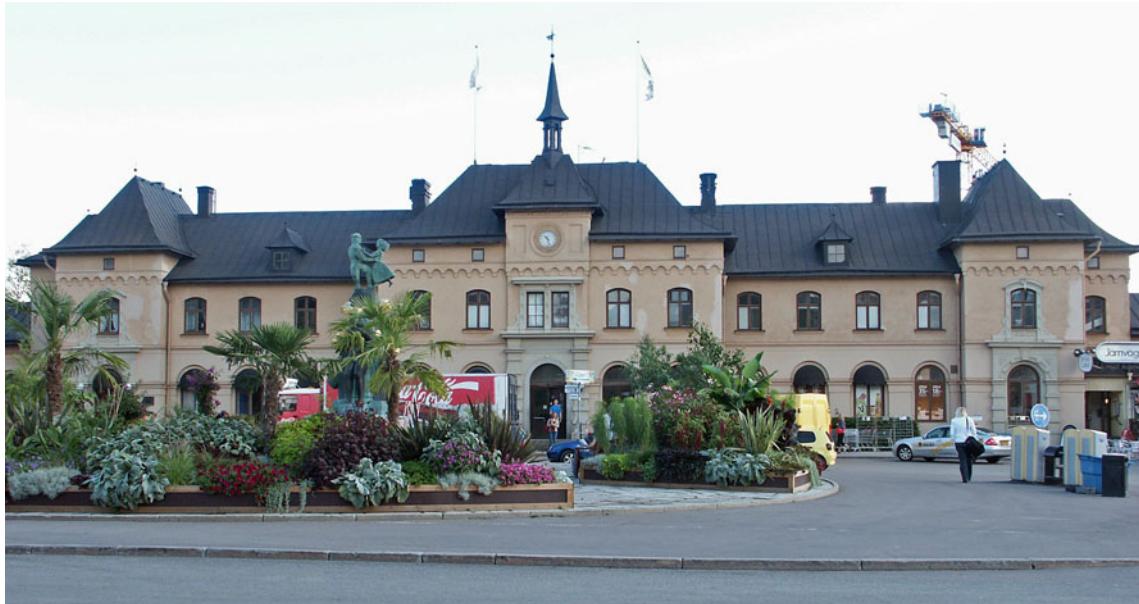
Fasad mot väster i augusti 2007 då den gamla takplåten fortfarande låg kvar.

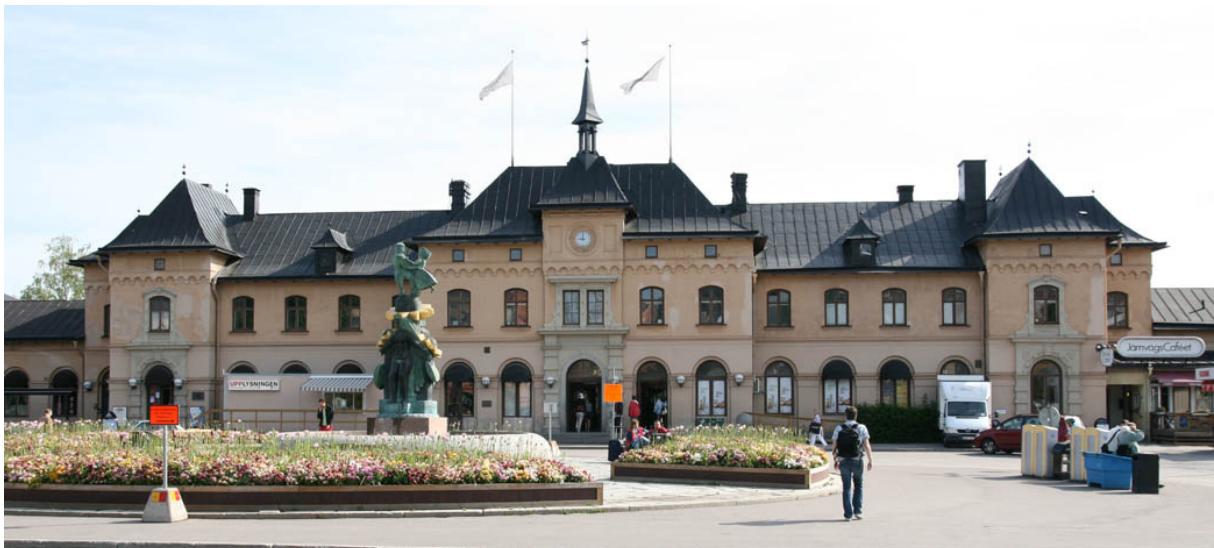
Samma vy i juni 2008. Den nya plåttäckningen har gjorts lika den gamla såväl avseende detaljer som helheten i och med att storleken på plåtarna och skivtäckningens mönster är detsamma.

Den gamla plåten som var rostangripen hade bedömts vara i så dåligt skick att hel omtäckning var nödvändig. Sedan den gamla plåten rivits av lades ny takpapp. Omtäckning har utförts som skivtäckning med 0,6 mm varmförzinkad och fabriksprimad stålplåt. Falsarna har fogats samman med liggande dubbelfals och stående enkelfals. Skivtäckningen har utförts i mönster och med format lika den gamla plåttäckningen.

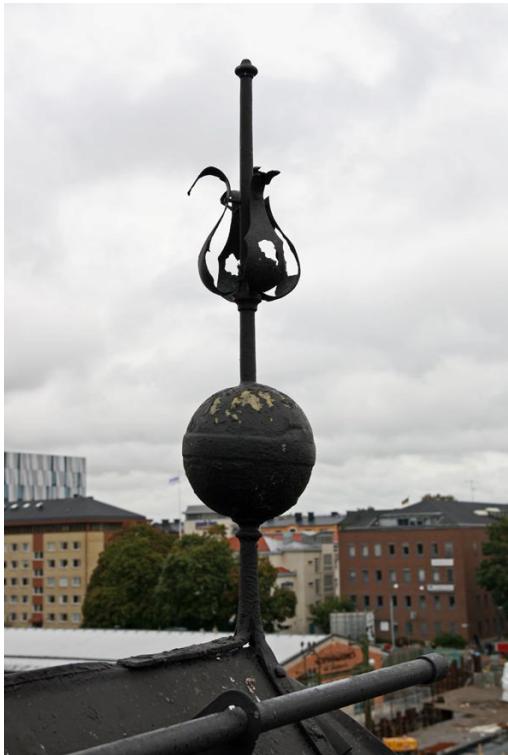
Takdecoration före renovering

Utsmyckningarna på takkrönen har renoverats. Det rör sig om tio stycken klot tillverkade av zinkplåt. Kloten är monterade på en smal axel av smidesjärn och är fyllda med beck. Kloten var buckliga och hade spruckit. De har renoverats och lösts ihop och fyllts med ny beck. Utsmyckningarna har även dekorativa blad av tillklippt

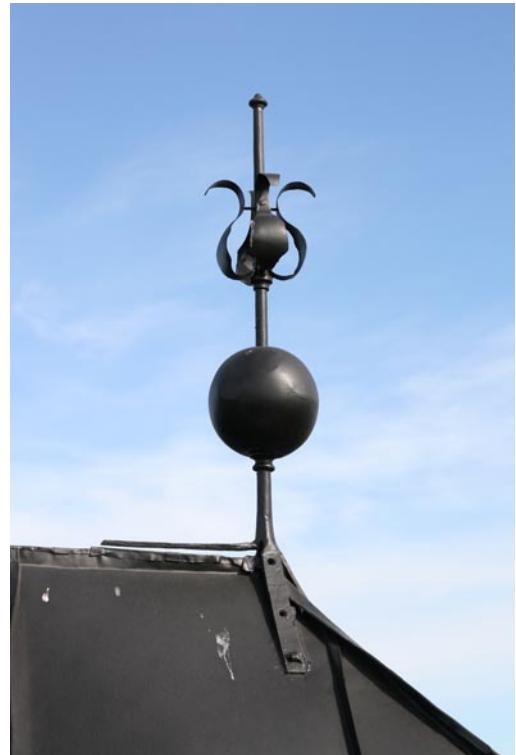
Efter renovering. Skadade blad av zinkplåt och hål i klotet har lagats.

zinkplåt vilka kompletterats där de saknats i zinkplåt lika tidigare. Två av dem har kvar ursprungliga bladdekorationer. Utsmyckningarna har målats med linoljefärg, Pentur kultur, i svart lika tidigare.

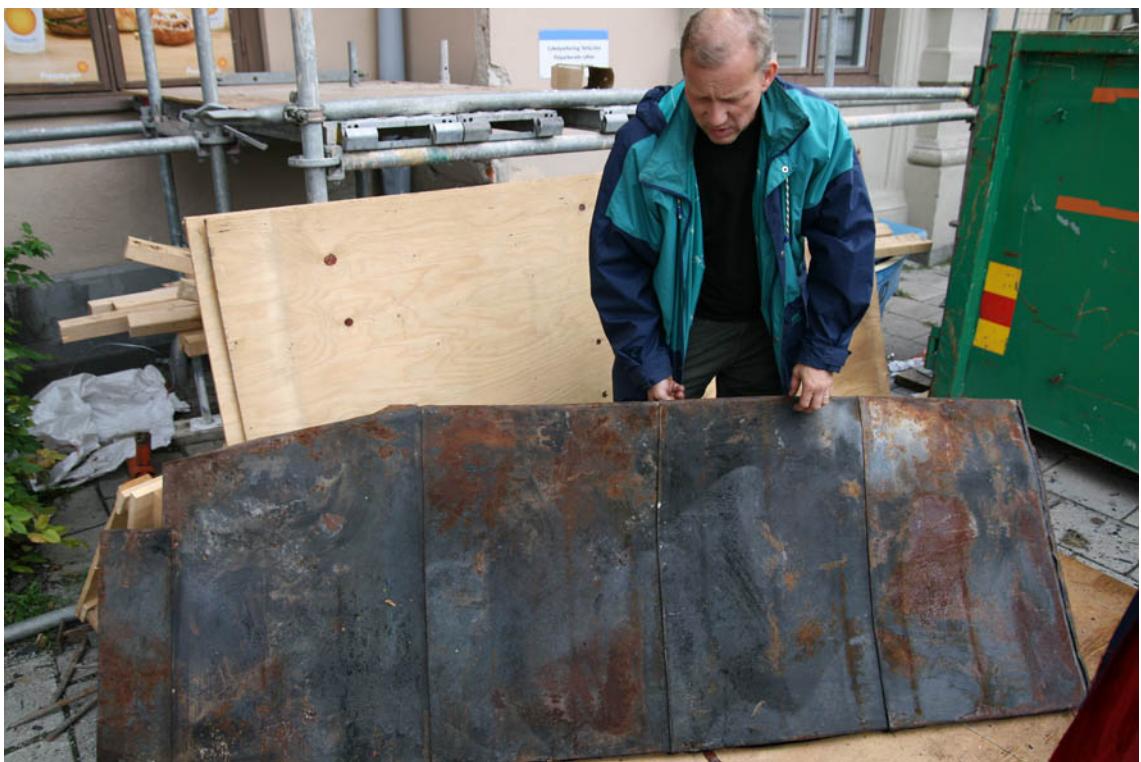
Plåtentreprenör Lennart Gancarz visar den avrivna och rostiga plåten.

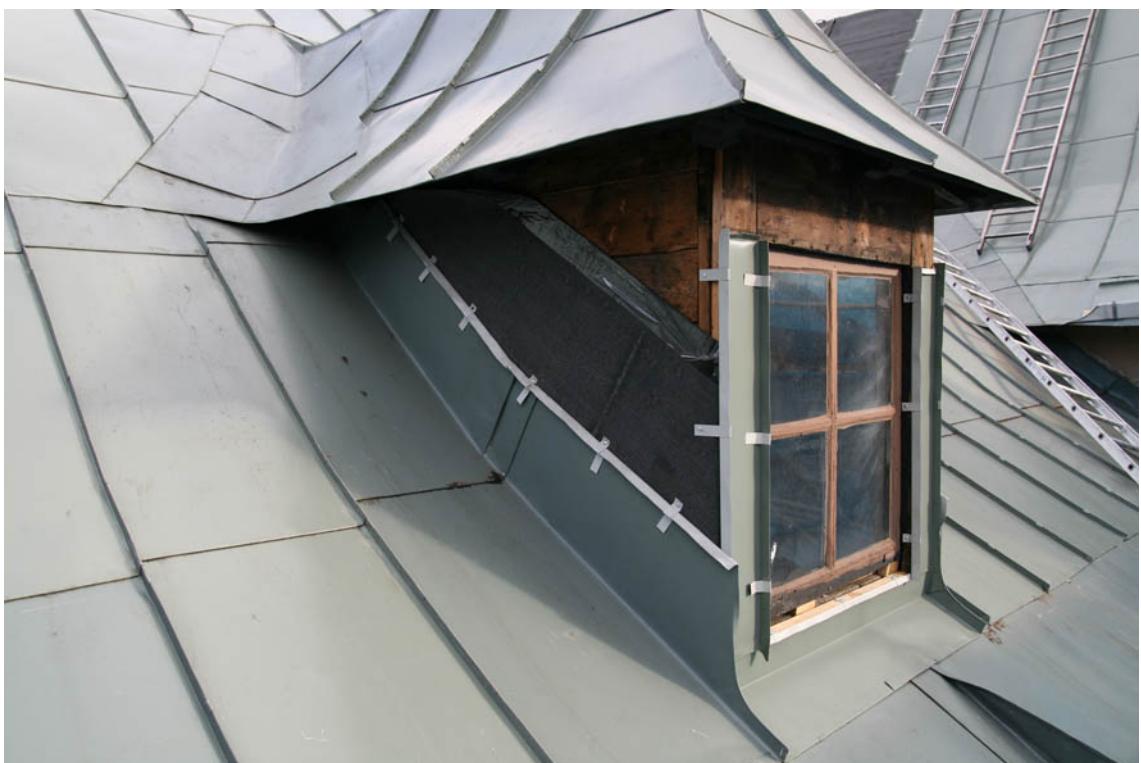
Omklädnad av takkupa pågår.

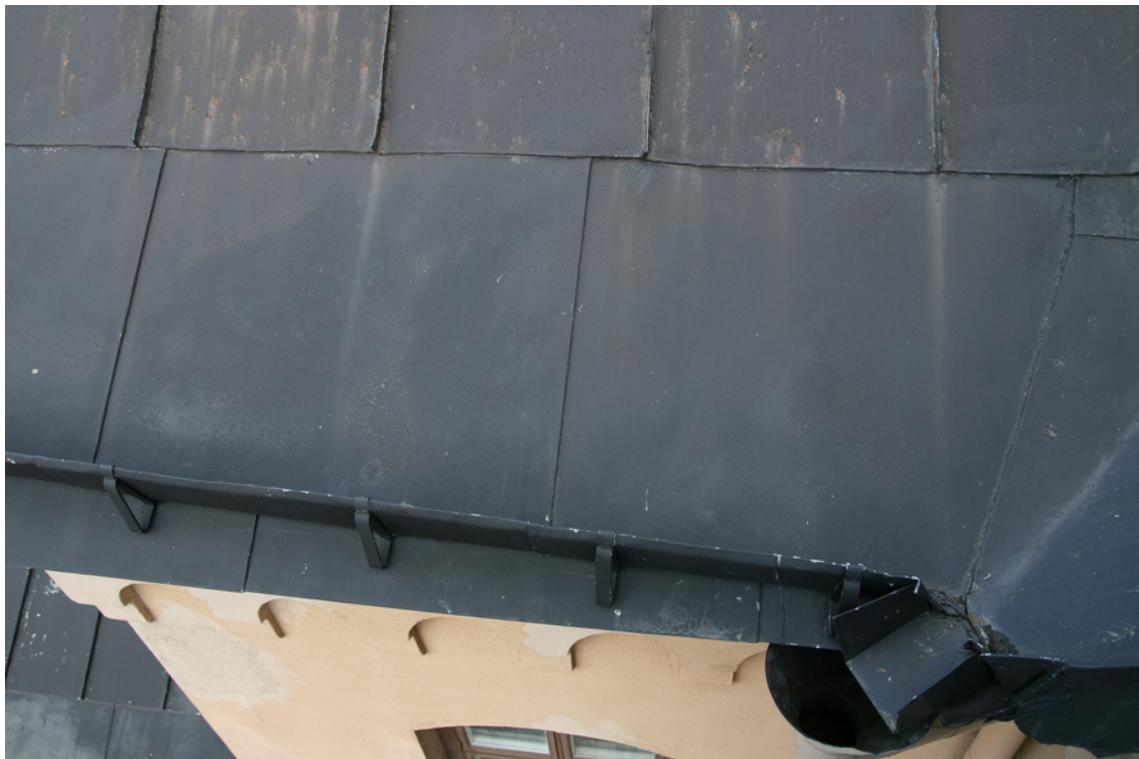
*Delar av fotrännen för omläggning. Här var den sedan tidigare utbytt mot ny ränna med konsolkrokar av modernt slag.
De nya fotrännorna försågs med traditionella rännkrokar.*

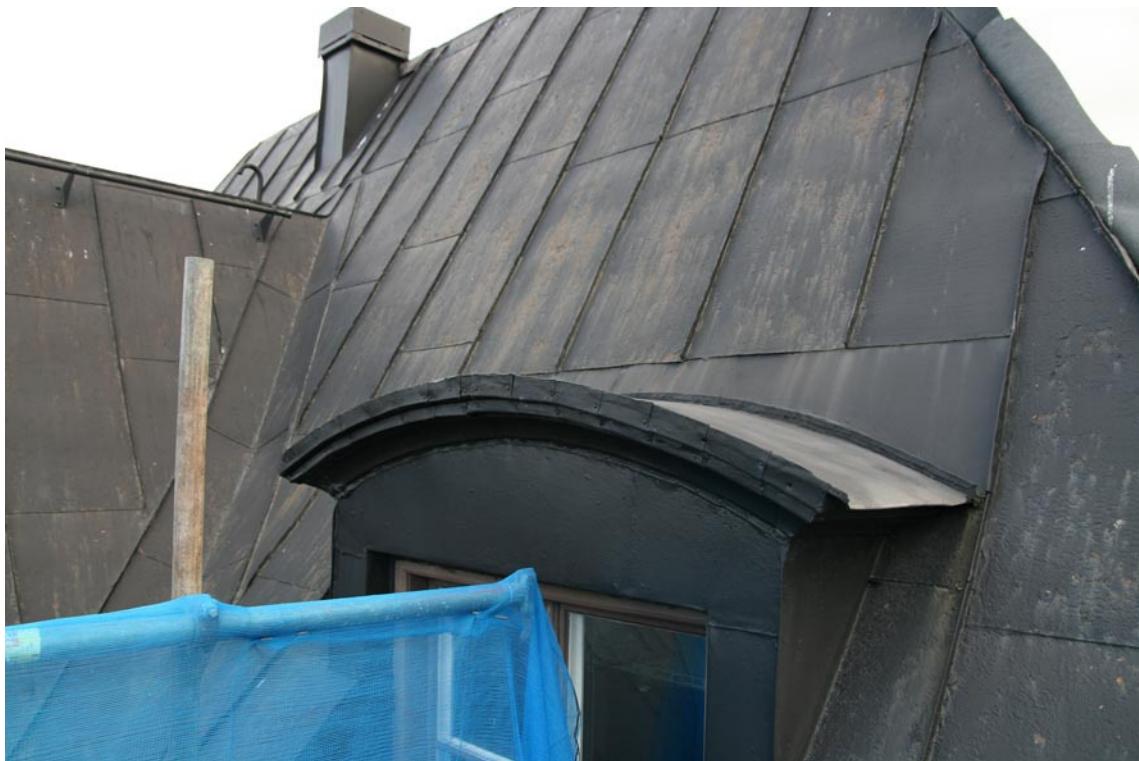
Detalj av takkupa innan den gamla plåten revs av.

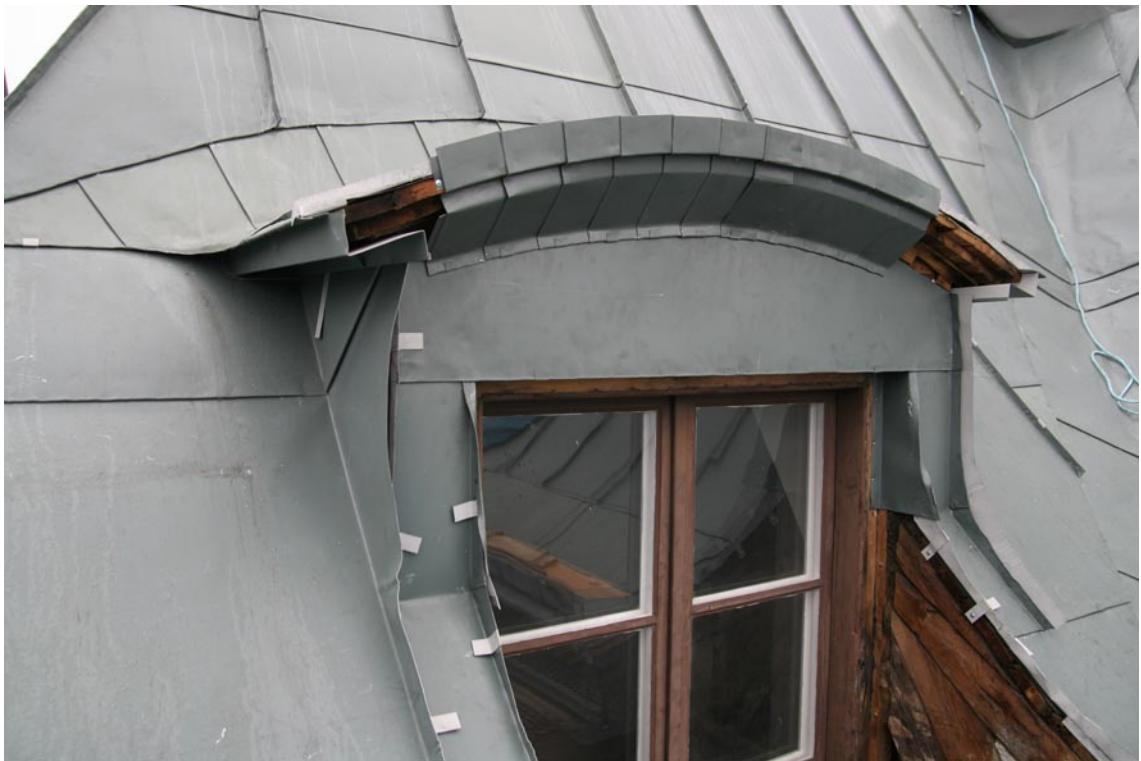
Takkupa lika bild ovan, kläs med ny plåt.

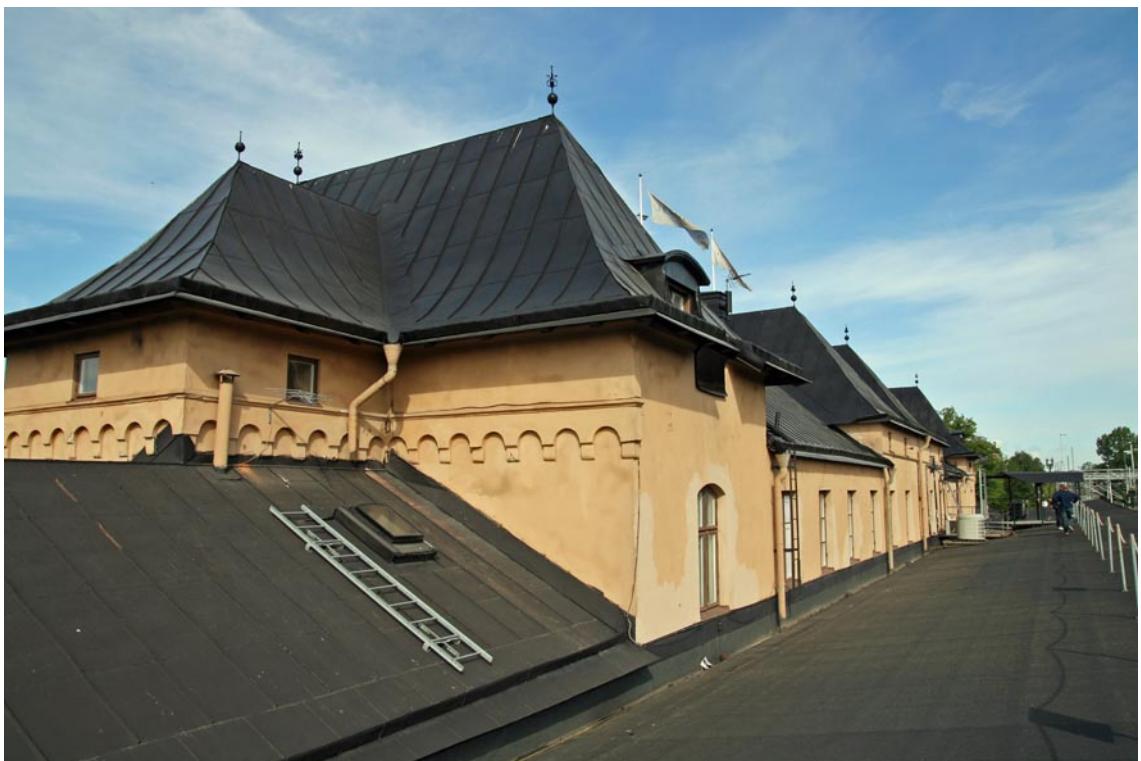
Vy från perrongtaket i öster. Foto i samband med slutbesiktning den 16 juni 2008.

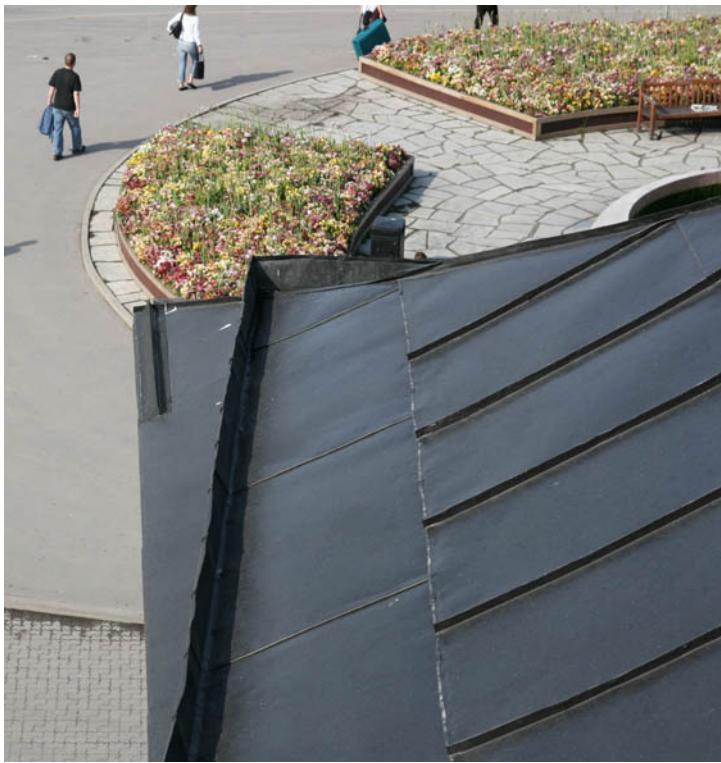
Vid takhörnet ovan, till vänster om fotrännan, ses hur det nya snörasskyddet monterats längst ner på fotplåten.

Tillkommande arbete, avvikelse från beskrivningen, är snörassskyddet som monterats i nederkant av fotplåten på mittrisaliten ovanför huvudentrén. Den är tillverkad av perforerad plåt och har ett diskret utförande. Den är lägre än den fotrännan. Detta har tillkommit utan samråd med antikvarisk kontrollant. Eftersom den har så pass diskret utformning kan den ändå godkännas ur antikvarisk synvinkel.
