Öregrund

En arkeologisk undersökning i samband med nedläggning av ny belysning i staden

Upplandsmuseets rapporter 2014:30
Arkeologi

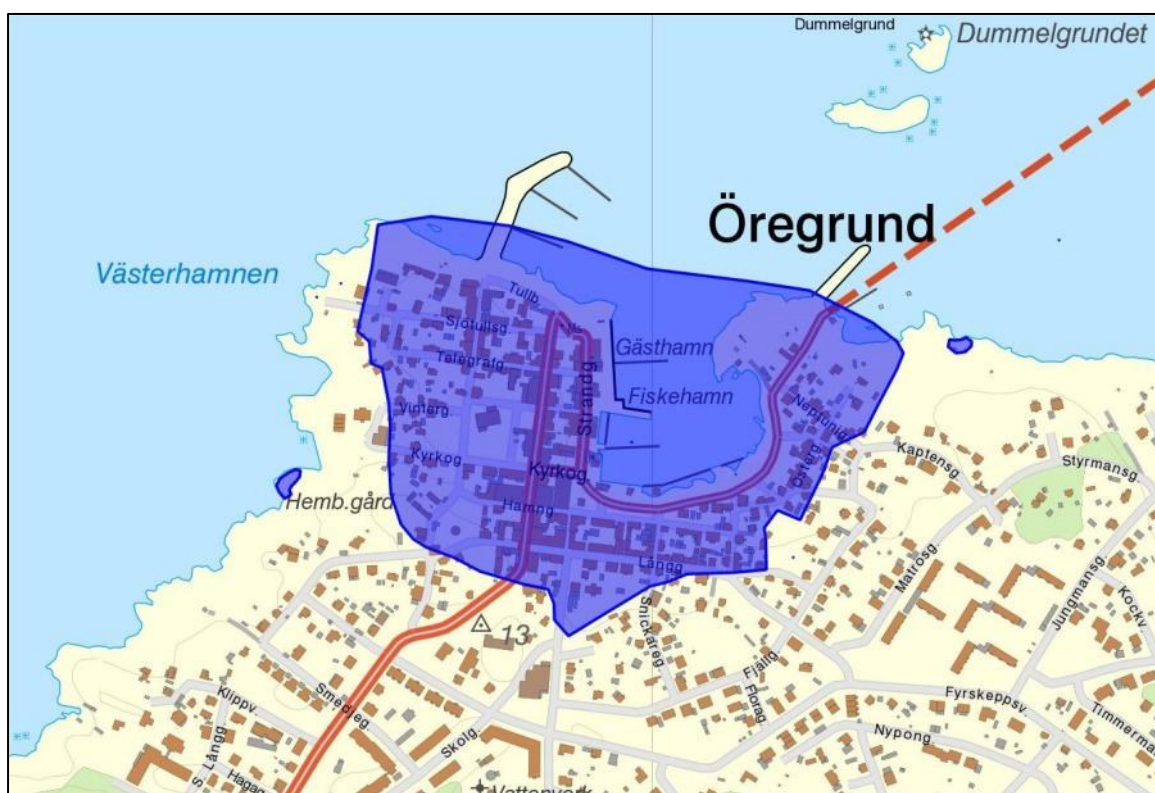
Figur 1. Öregrund med fornlämningsområdet Börstil 142:1 markerat med blå färg. Aktuell vägsträckning som övervakades går genom staden fram till färjeläget. Karta ur FMIS.

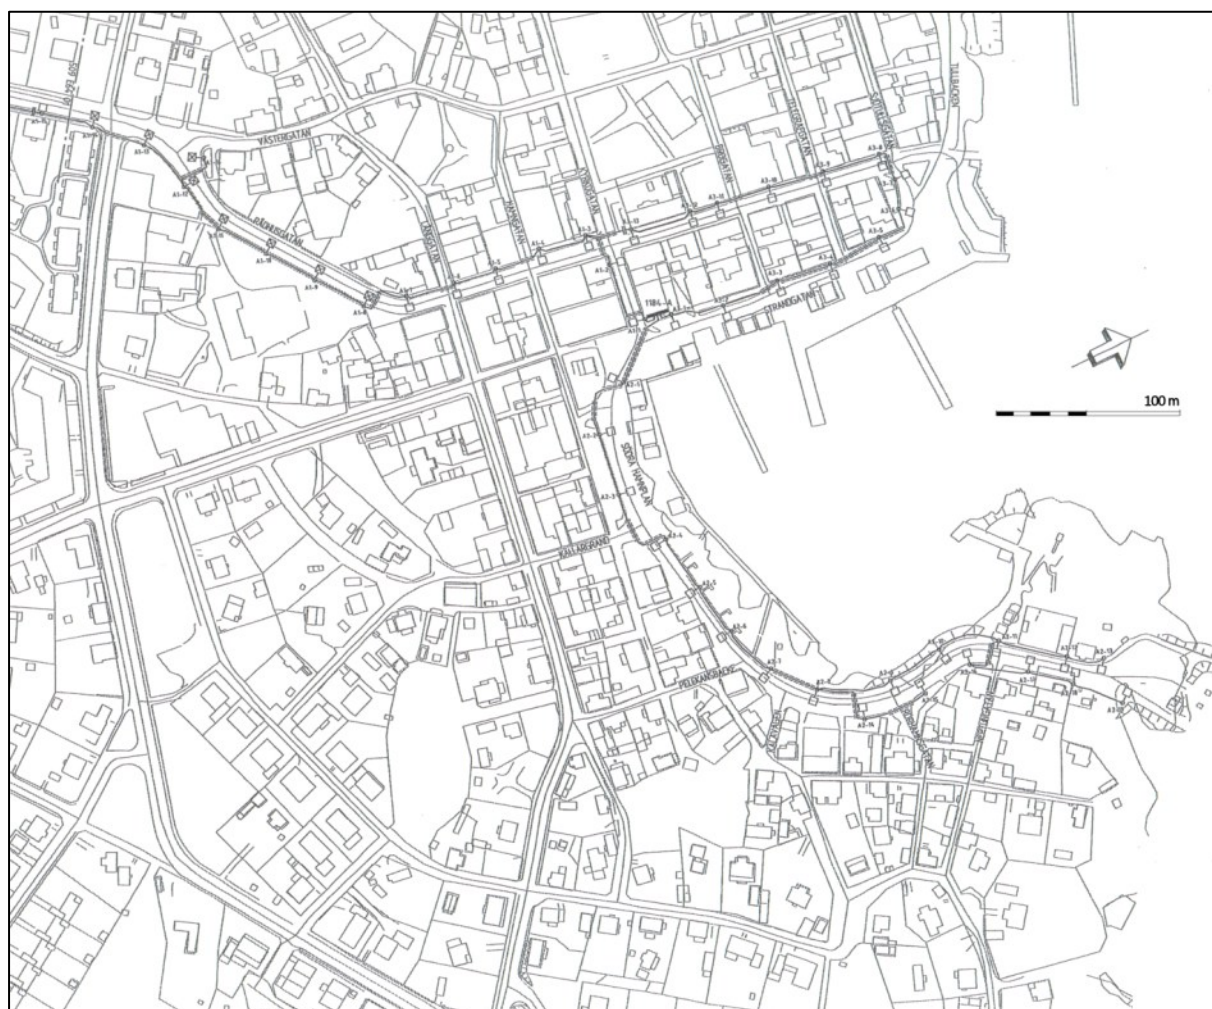
Figur 2. Plan över planerad schaktning för ny belysning i Öregrund. Skala 1:4000.

Förändringar i planerad schaktsträcka kom att ske under arbetets gång. Inledningsvis utgick planerad schaktning med tillhörande sex belysningsfundament på södra sidan av Skatgränd. Sedan kom schaktet att förläggas på östra sidan av Rådhusgatan från Kyrkogatan och norrut och på norra sidan i Kyrkogatan. Därutöver förändrades läget för vissa av belysningsfundamenten.

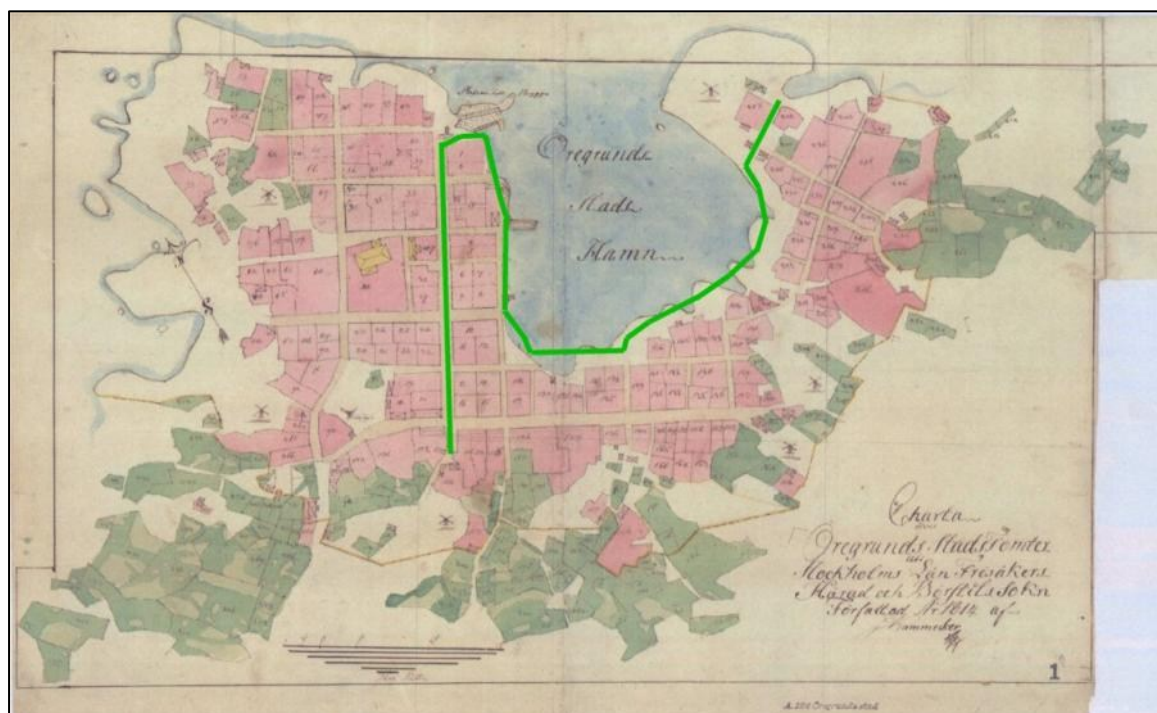
Figur 4. Karta över Öregrunds stads tomter av D Kammecker 1814. Aktuell schaktningssträcka inlagd med grön linje.

Som synes av figur 4 och 5 så är det endast Rådhusgatan som ligger avskilt från en äldre tänkt strandlinje på en höjd av ca 6-9 m.ö.h. En äldsta tänkbar, ej verifierad strandlinje kan ha legat mellan 3-4 m.ö.h.

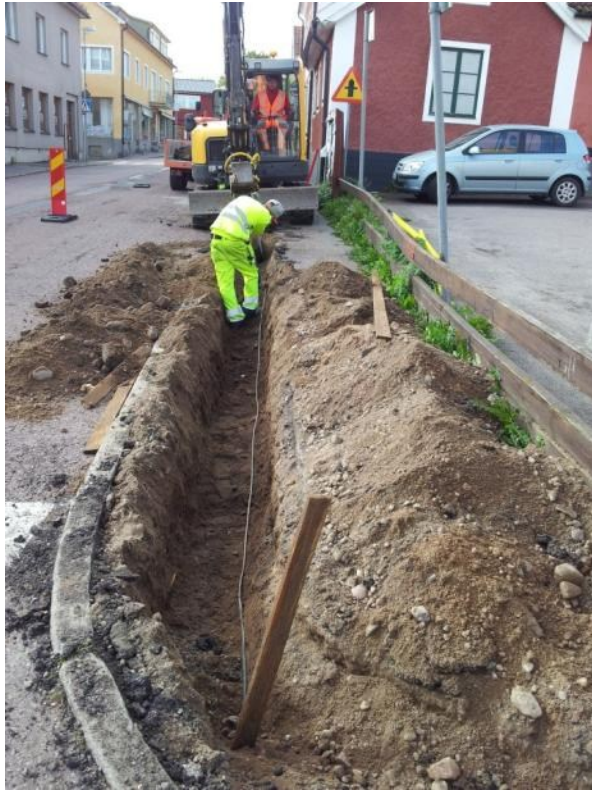
Figur 8. Schaktet under trottoaren på västra sidan av Rådhusgatan. I kanten av schaktet ligger en tidigare nedgrävd telekabel. I bakgrunden intill grävmaskinen placerades fundament A1-5. Foto mot söder 2014-09-10.

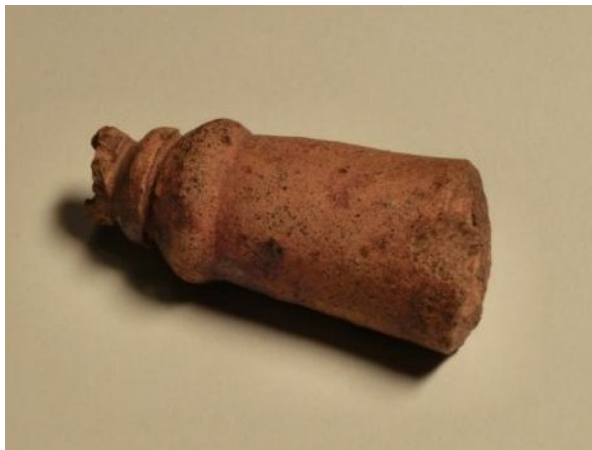
Figur 9. Fynd av ett handtag till en trefotsgryta påträffad i Rådhusgatan i sektion 1. Den bevarade delen är 50 mm lång.

Mitt emellan fundament A1-4 och A1-3 kunde en sektion upprättas. Denna visar att det finns kraftiga fyllnadslager under bussfickan men också att kulturlager finns bevarat under dessa lager. En mindre provgrop i det grävda schaktet påvisade ca 0,5 m tjockt kulturlager innehållande organiskt material och djurben. En keramikskärva, ett handtag till en trefotsgryta, ger lagret en allmän datering till 1600-tal, möjligen något senare.

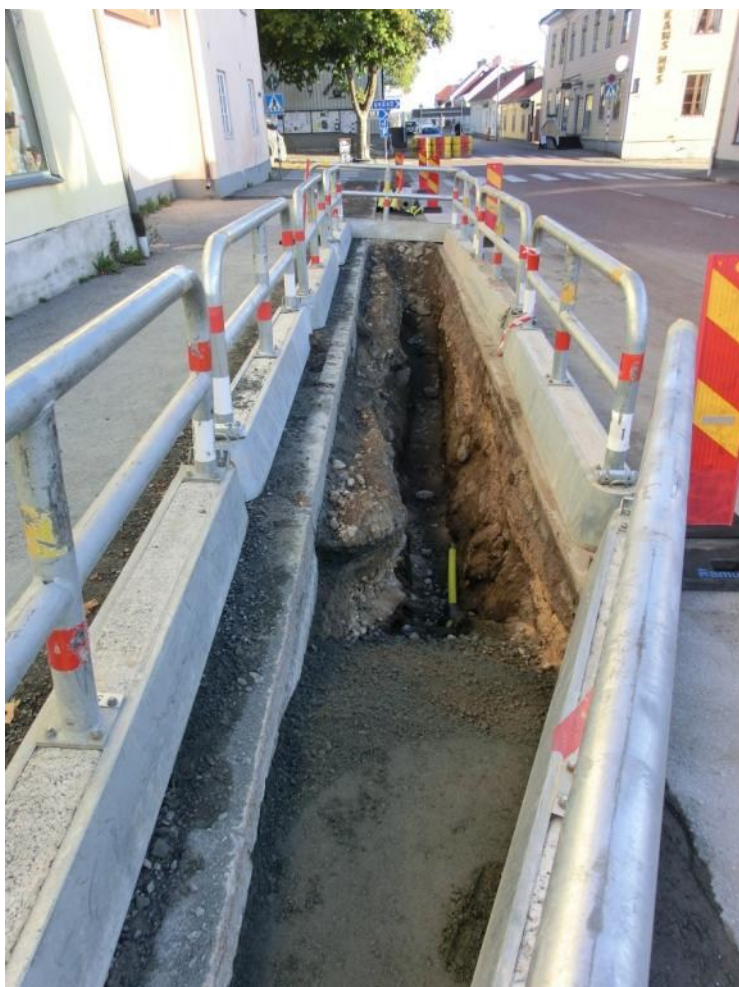
Figur 11. Schaktet strax norr om fundamentsgrop A1-4. På denna plats hade schaktet ett djup av ca 1 m under markytan och det var vid denna plats som sektion 1 dokumenterades. Foto från söder, 2014-10-01.

Efter att ha påbörjat denna sträcka fick justeras arbetet så att schaktet kom att ligga längre ut mot gatan och under nuvarande bussficka. Detta medförde att schaktdjupet blev ca 1,0 m pga busstrafikens tryck på ledningarna. Fundamenten A1-4 placerades ca 3,5 meter ut från befintlig husvägg och fundament A1-3 placerades på Kyrkogatans trottoar intill hushörnet.

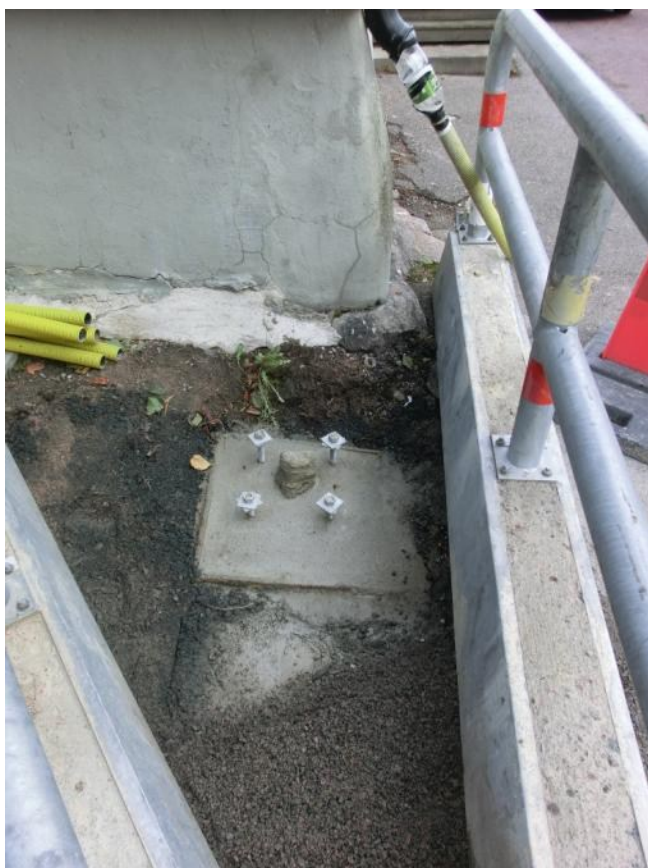
Figur 13. Det platsgjutna stolpfundamentet intill hushörnet (biblioteket) i korsningen Kyrkogatan – Rådhusgatan. Foto från söder, 2014-09-24.

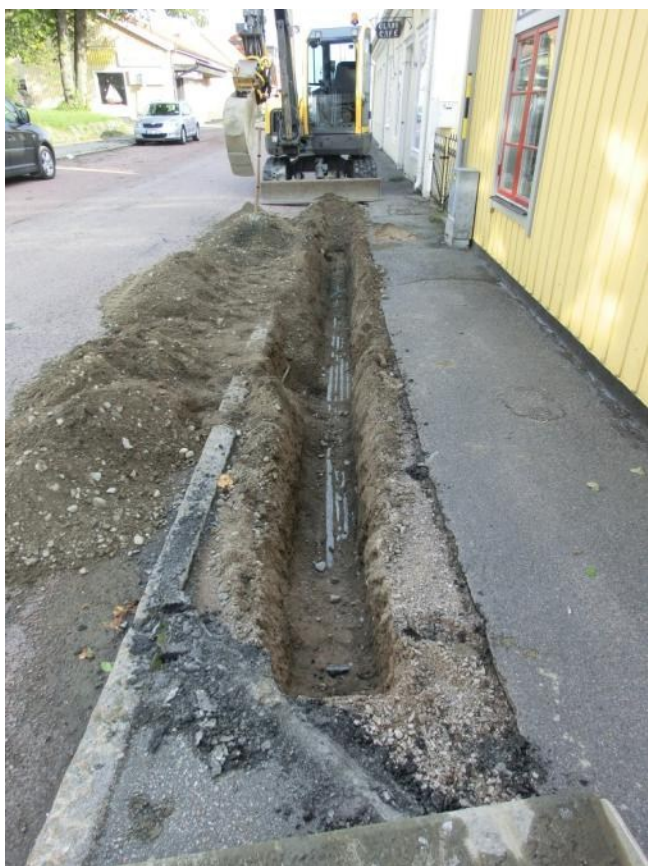
Figur 14. Schaktet på östra sidan av Rådhusgatan, från Kyrkogatan och norrut. I schaktet syns de tidigare nedlagda elkablarna. Foto från söder, 2014-09-24.

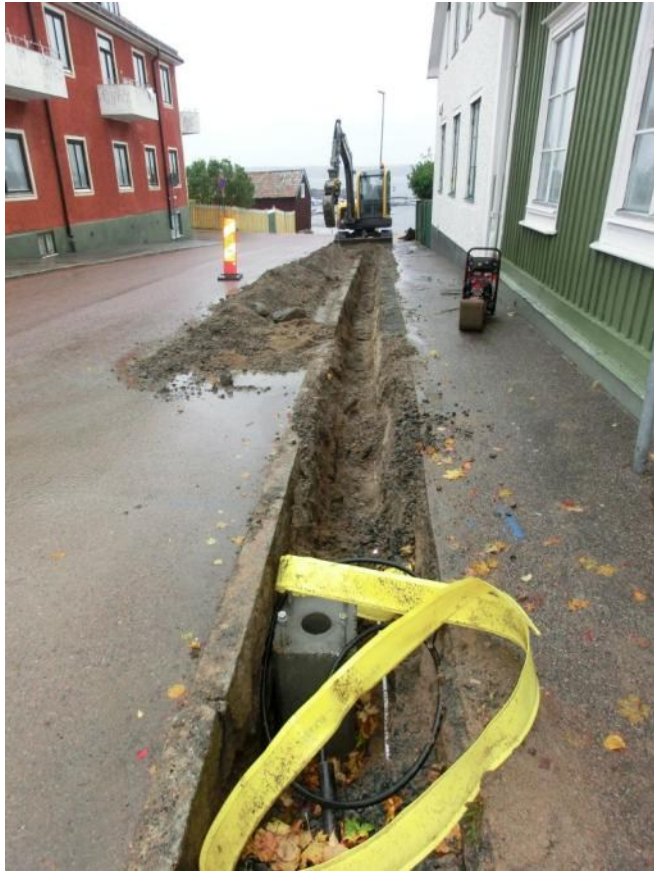
Figur 15. Schaktet på östra sidan av Rådhusgatan, i slutet av gatan ner mot Sjötullsgatan. I schaktet syns de tidigare nedlagda elkablarna och placeringen av ett stolpfundament. Foto från söder, 2014-09-24.

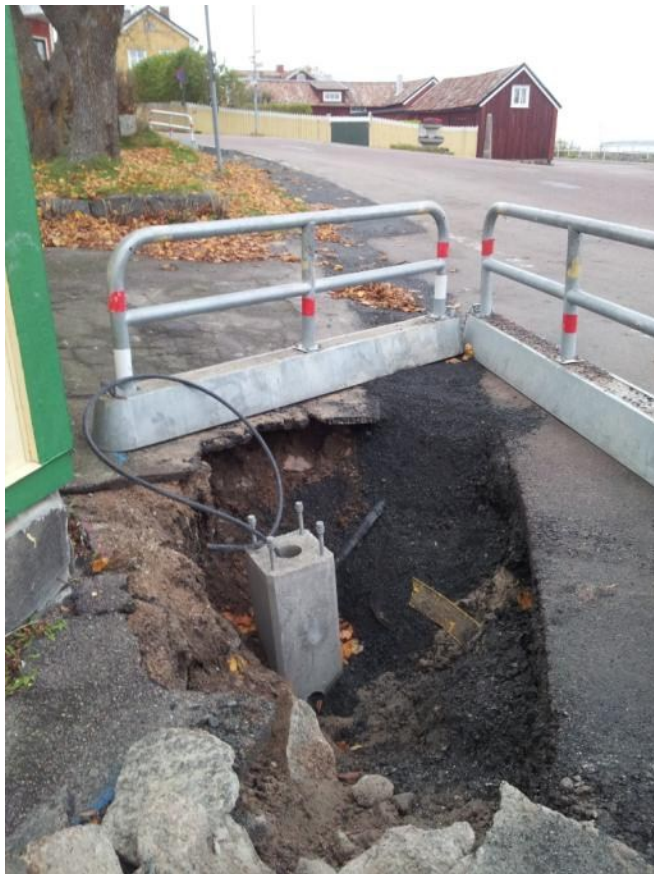
Figur 16. Fundamentsgrop A3-6 i korsningen Sjötullsgatan – Strandgatan. Här fanns endast sand och grus under asfalten. Foto från sydost, 2014-10-17.

I norr fortsatte schaktningen i Sjötullsgatan och österut ner mot Strandgatan. Här blev det en viss förskjutning av placeringen för stolpfundamenten A3-6 och A3-7. I hela schaktet (djup 0,5 m) söderut fram till Kyrkogatan framkom enbart sand- och grusfyllning. Det samma kom att gälla för fundamentsgroparna A1-1 och A3-1 till A3-7.

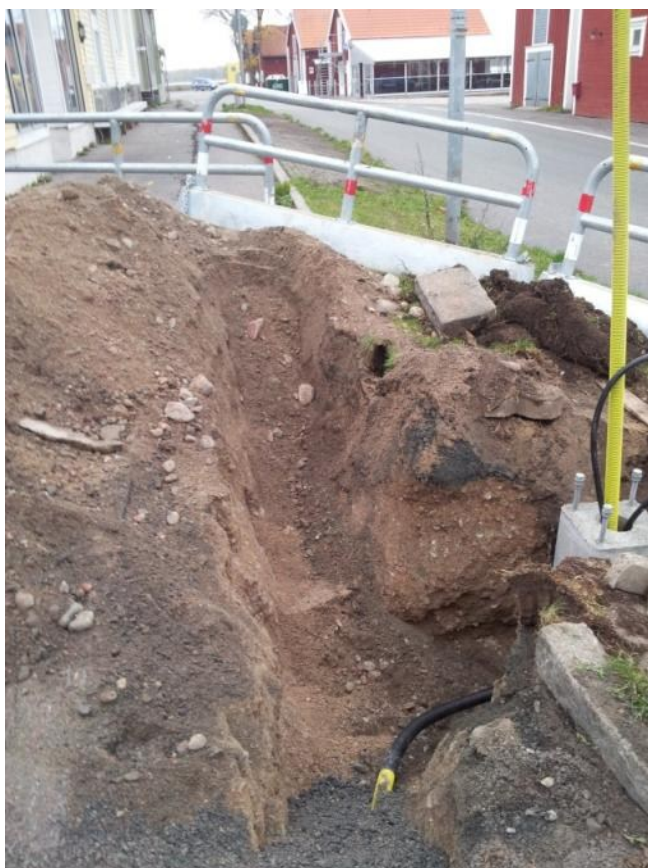
Figur 17. Fundamentsgrop A3-2 i Strandgatan. Även här bestod fyllningen av grus och sand. Foto från söder, 2014-10-17.

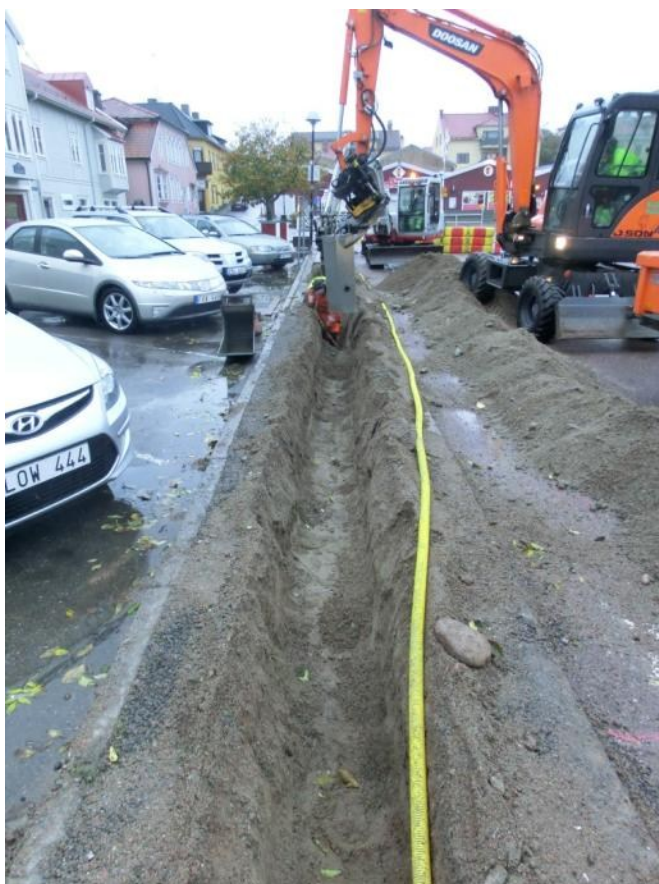
Figur 19. Schaktet i Södra Hamnplan strax intill parkeringsytan. Enbart utfylld sand fanns i schaktet. Foto från öster, 2014-10-08.

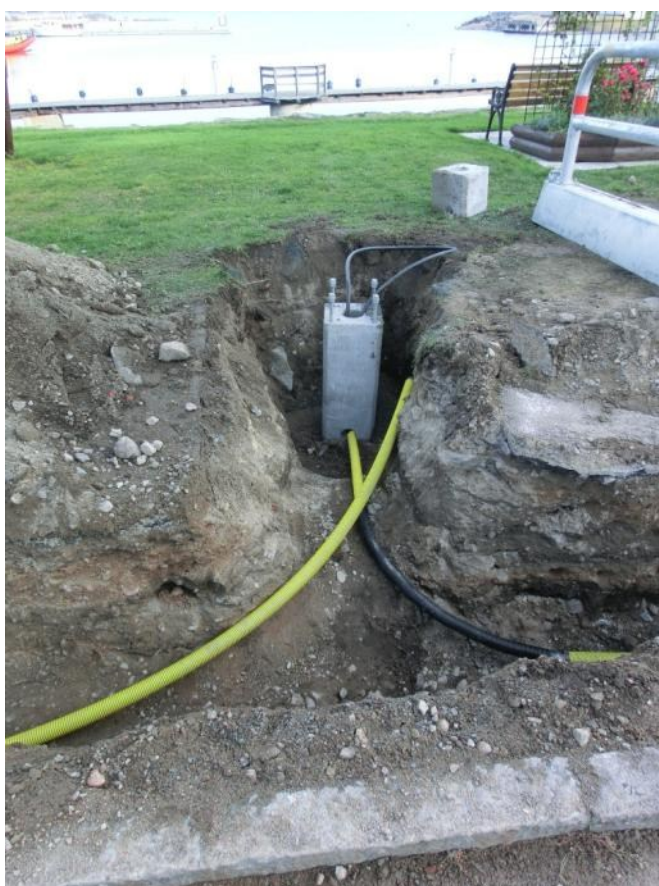
Figur 20. Fundamentsgrop A2-5 i Södra Hamnplan. Fyllningen bestod här av grus och sand. Foto från söder, 2014-09-24.

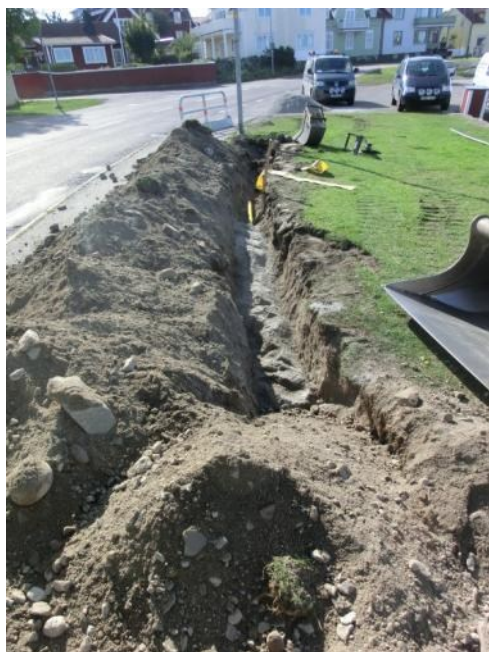
Figur 22. Schaktet vid Södra Hamnplan, mellan fundamentsgroparna A2-7, närmast i bild och A2-8. Foto från öster, 2014-09-17.
