RUNSTENSVÅRD

EN HANDBOK

Upplandsmuseet 2023:06

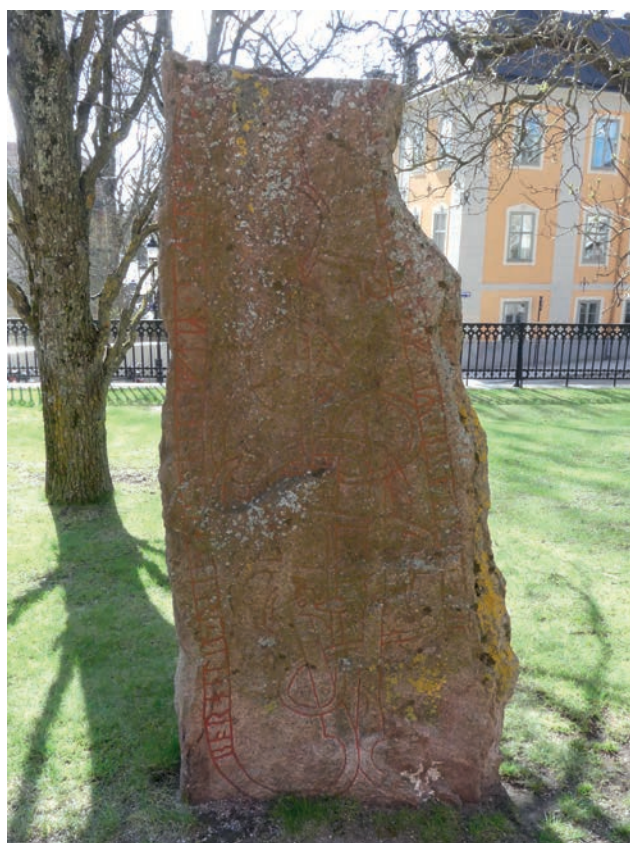
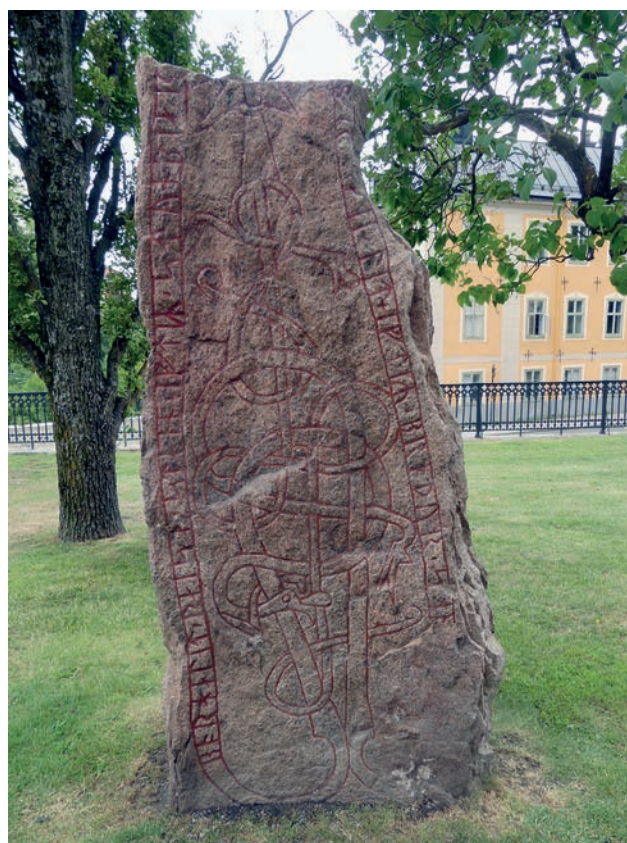
Runstenen U 933, vid Uppsala domkyrka, före (v) och efter (h) rengöring. Foto Robin Lucas, Upplandsmuseet.

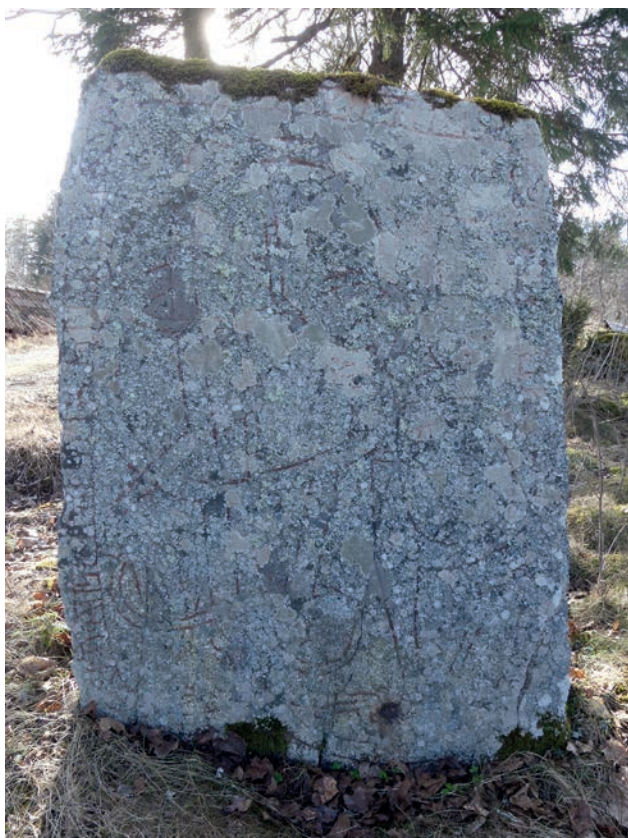
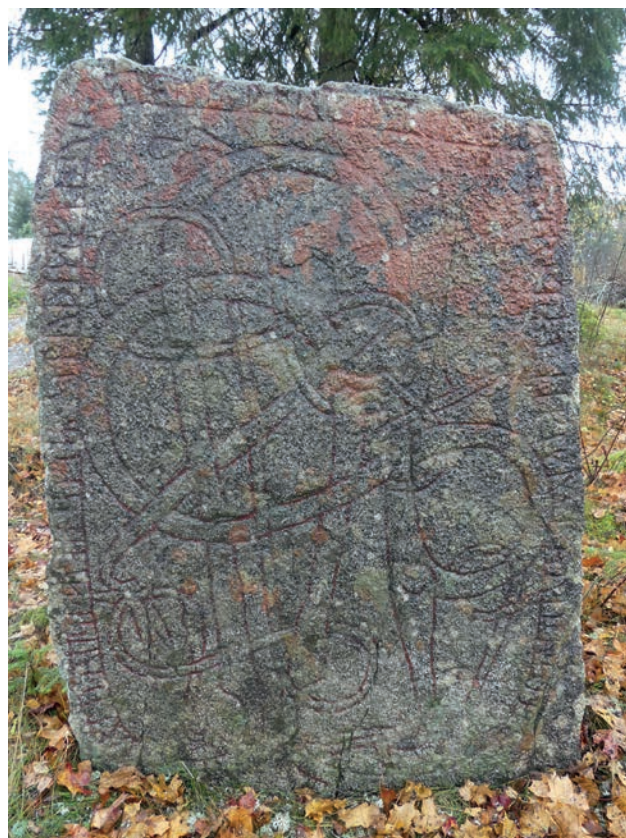
Runstenen U 914 vid Ströja i Börje norr om Uppsala, före (v) och efter (h) rengöring. Foto Robin Lucas, Upplandsmuseet.

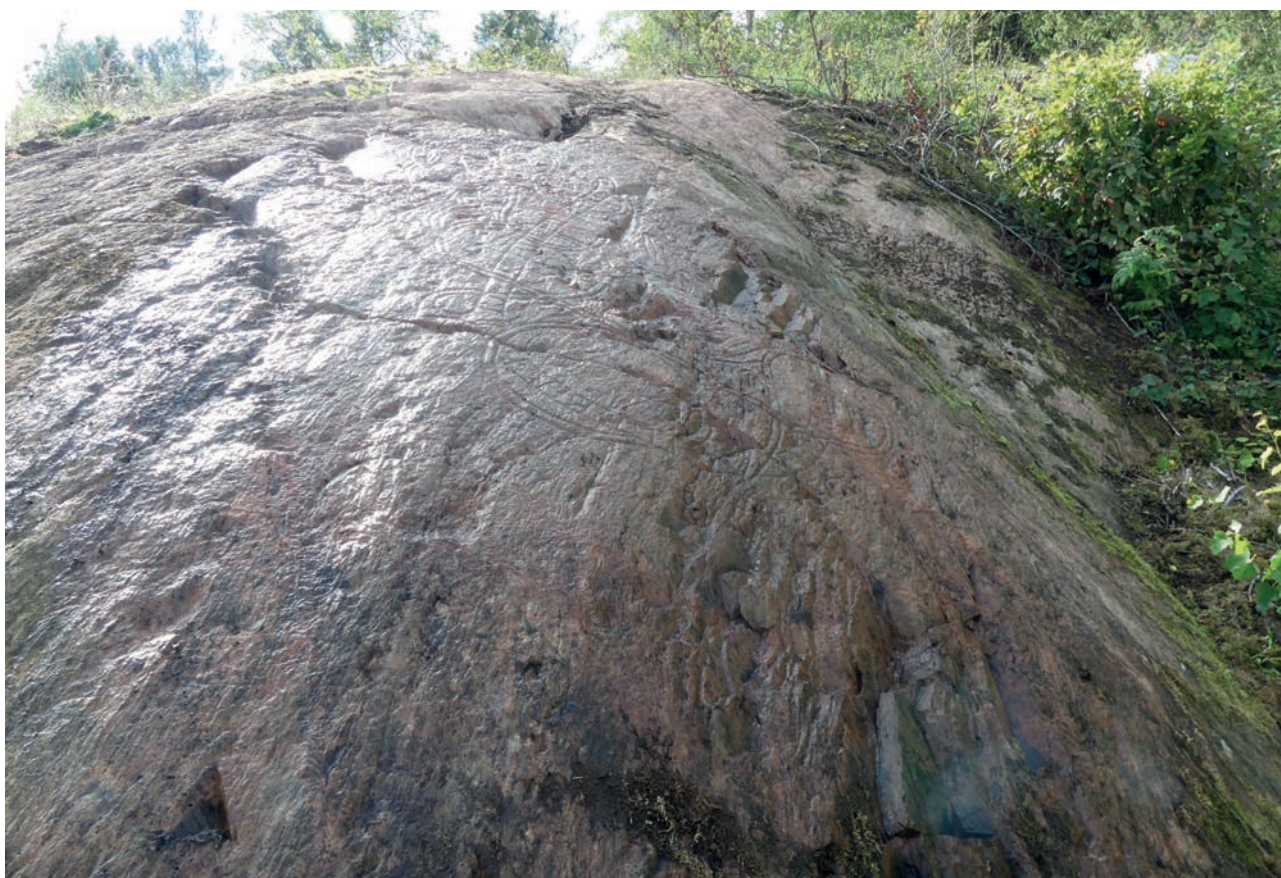
Runristningen U 497 vid Tibble i Husby Långhundra är ristad i en berghäll med tydliga isräfflor.
Foto Robin Lucas, Upplandsmuseet.

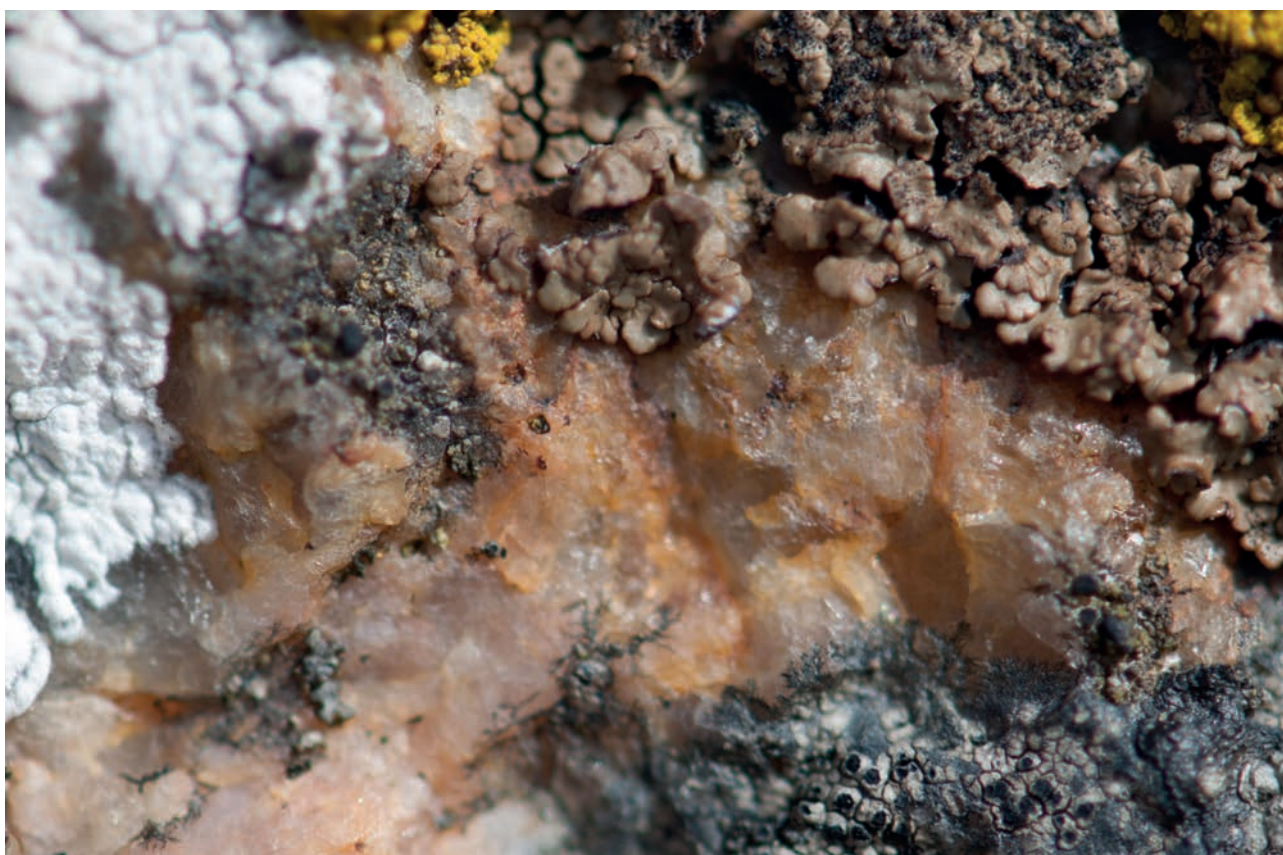
Detalj av ristningsytan på runstenen U 1084. Förutom lavar syns en rödaktig utfällning av patina.
Foto Eva Ernfridsson.

mineral och fälldes ut på stenytan som en patina. Processen liknar det som sker när metall utsätts för luft och fukt och ett skyddande oxidskikt bildas. Har vi en intakt runsten som står in situ (på originalplats eller nära) så har ristningsytan varit utsatt för naturliga vittringsprocesser under 1000–8000 år.

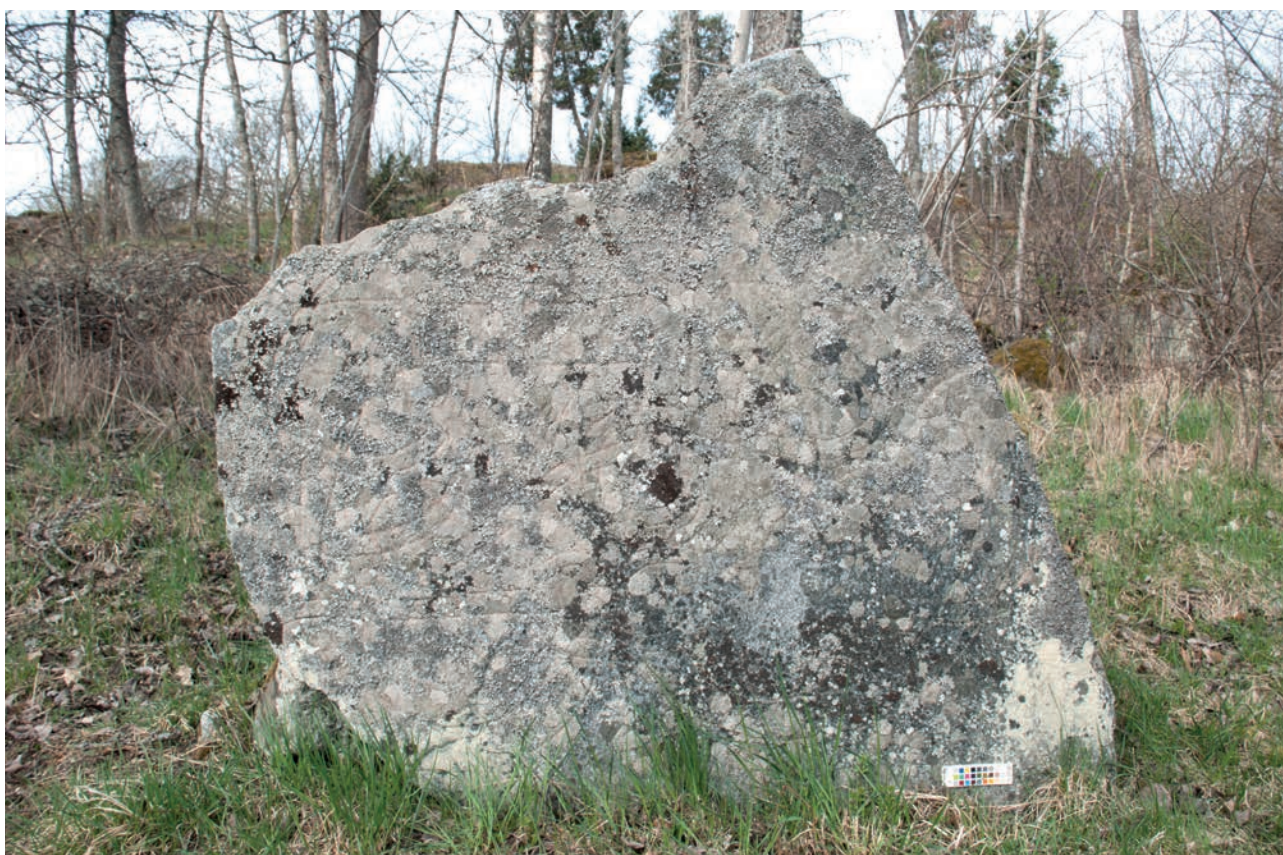
Runstenen U 822 vid Rävsta i Lagunda är täckt med olika typer av bladlav och gråstenslav, men närmiljön dämpar temperaturvariationer och skapar en mer konstant miljö, vilket motverkar frostprängning. Foto Eva Erndridsson.

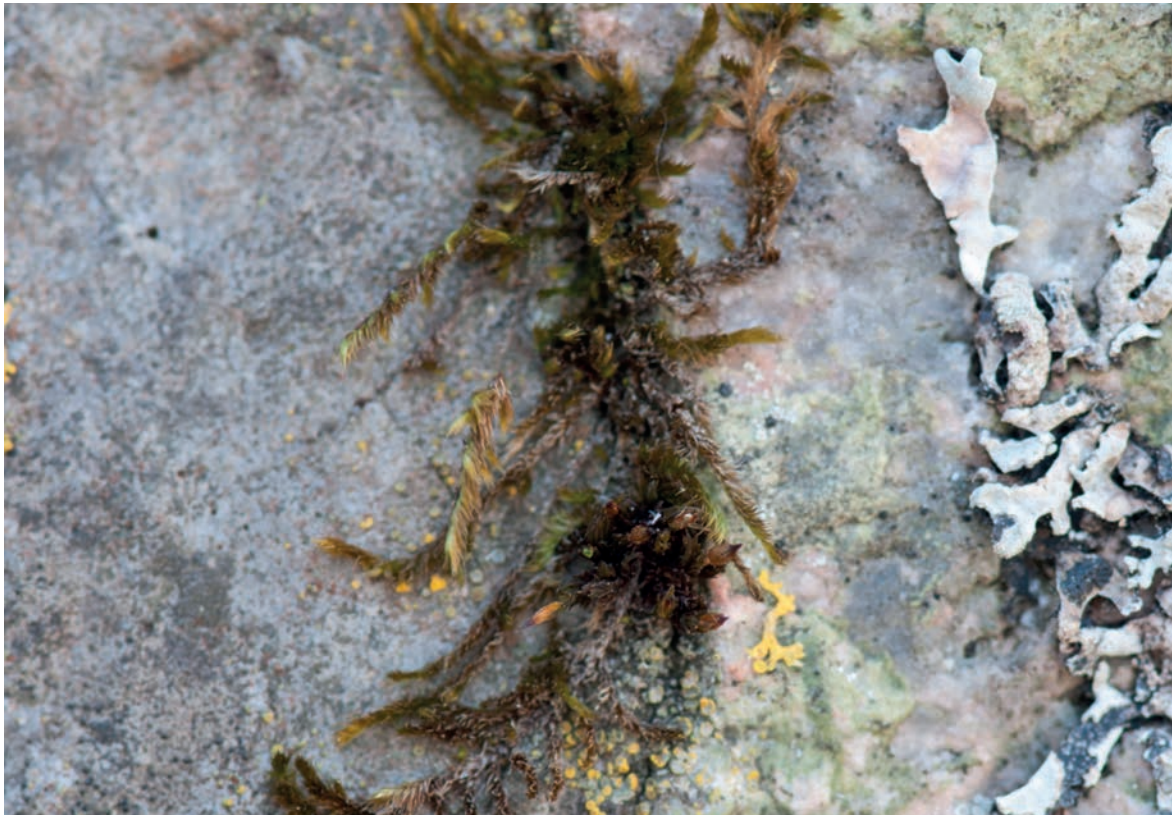
Detalj av ristningsytan på U 686. Mitt i bilden sitter en mossa som växer i sprickan mellan sten (till höger) och en cementlagning (till vänster). På stenytan finns en tunn grön slöja av grönalger. Gula prickar på cementen är skorplavar som trivs på kalksten, som liknar cement. På stenytan finns en liten bit gul bladlav som ramlat ner från en aspgren och nu växer på stenen. Till höger i bilden växer en grå rosettlav, en bladlav som också migrerat från asp. Foto Eva Ernfridsson

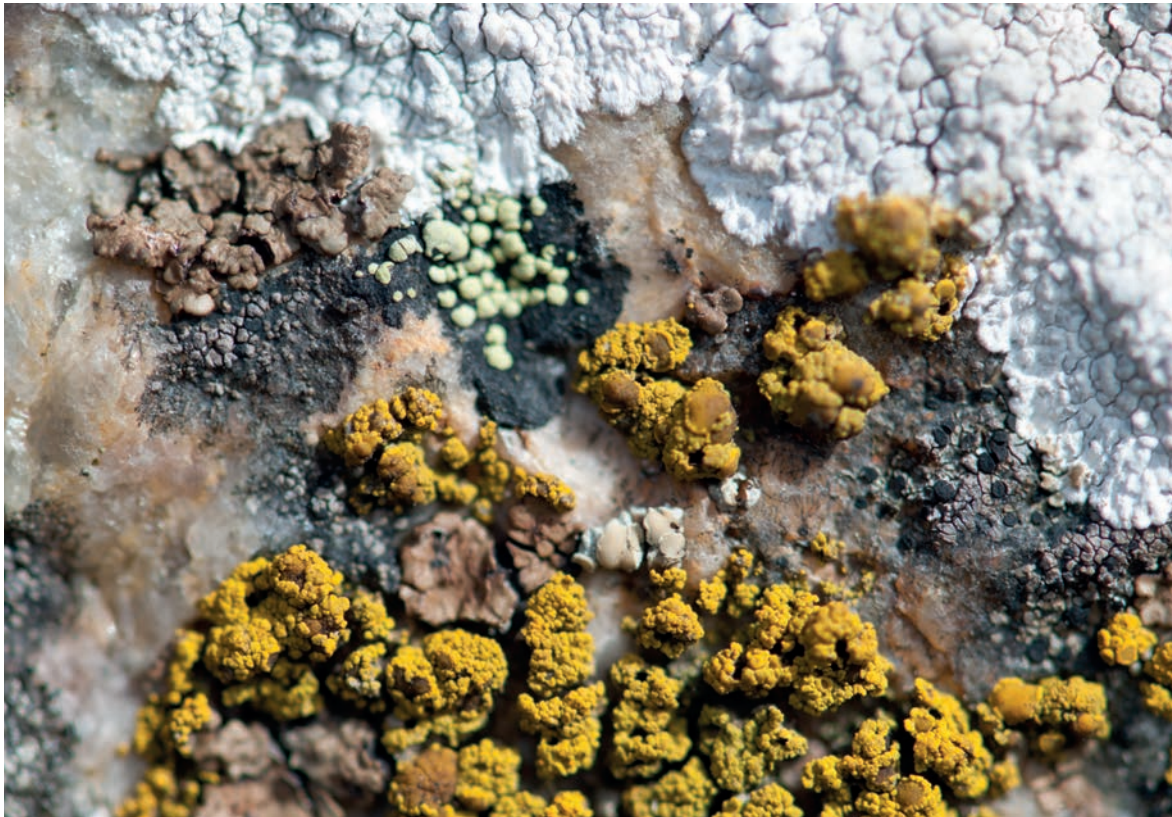
Detalj av ristningsytan på U 1084. I mitten gul ägglav och kring denna två sorter kartlav, en gulgrön och en svartgrå. Dessutom finns två sorter kantlav, en blekgul och en brun. De två senare är bladlavar och övriga är skorplavar. Uppe till höger en ljusgrå *Lecanora rupicola*, grådaggig kantlav. Foto Eva Ernfridsson.

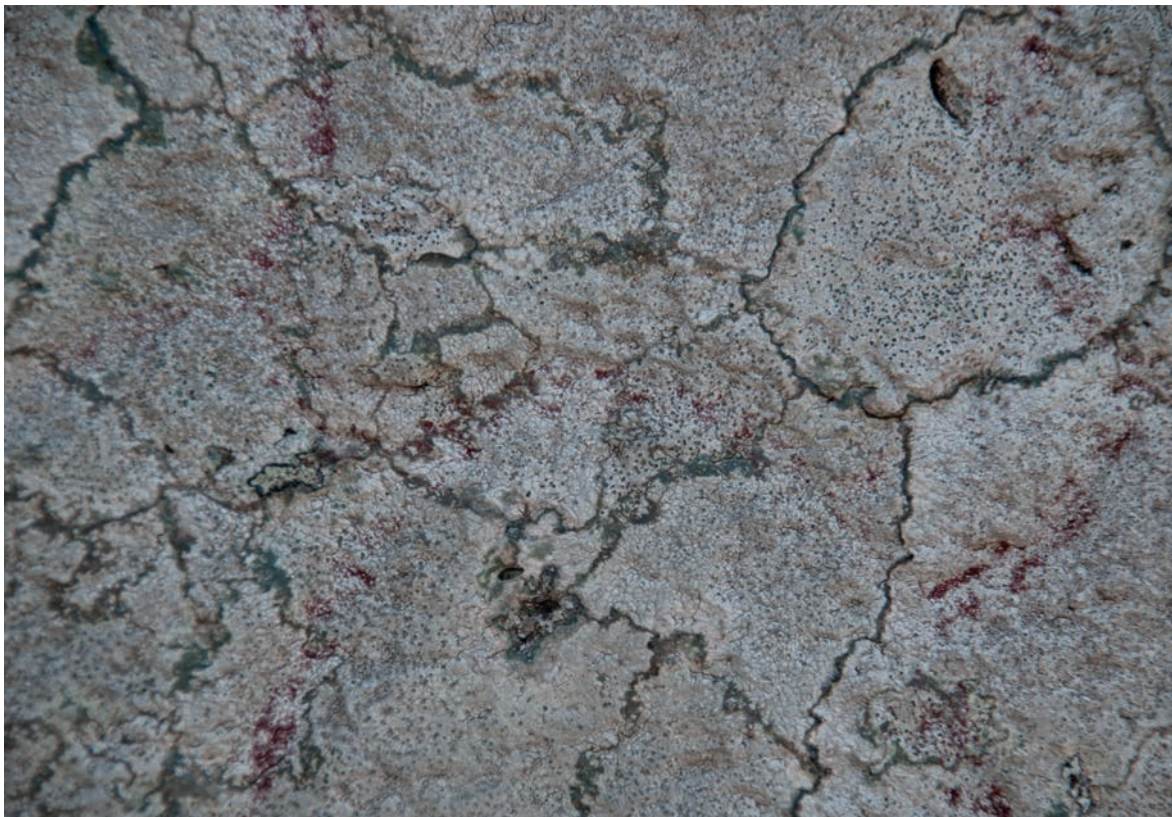
Detalj av ristningsyta. Gråstenslavar bildar en svart kant mot andra lavindivider för att inte bli överväxta. När all yta blivit täckt kan de inte sprida sig mer och tillväxten stannar. Foto Eva Ernfridsson.

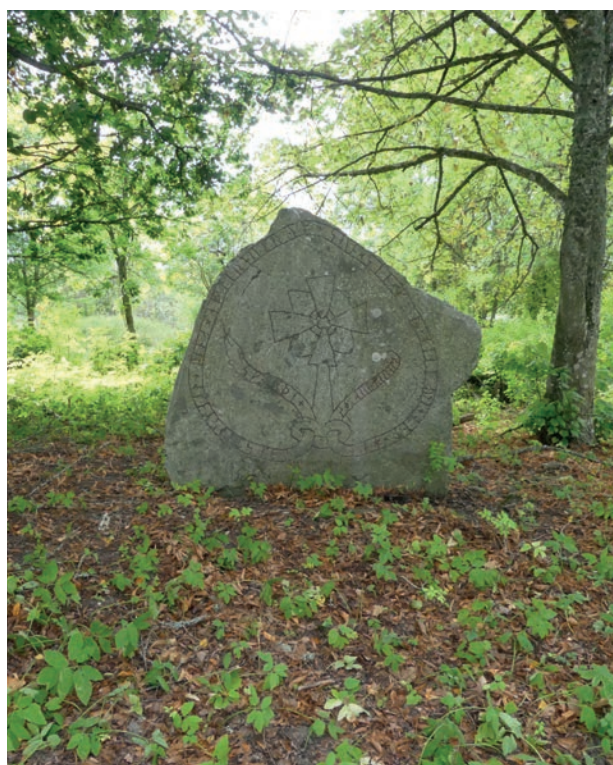
Runstenen U 769 står vackert och väl synligt i en gammal hage vid Testeby nordväst om Enköping, men flera träd intill hänger över den vilket på sikt kan ställa till problem med fågelspillning och nedfallande grenar. Foto Robin Lucas, Upplandsmuseet.

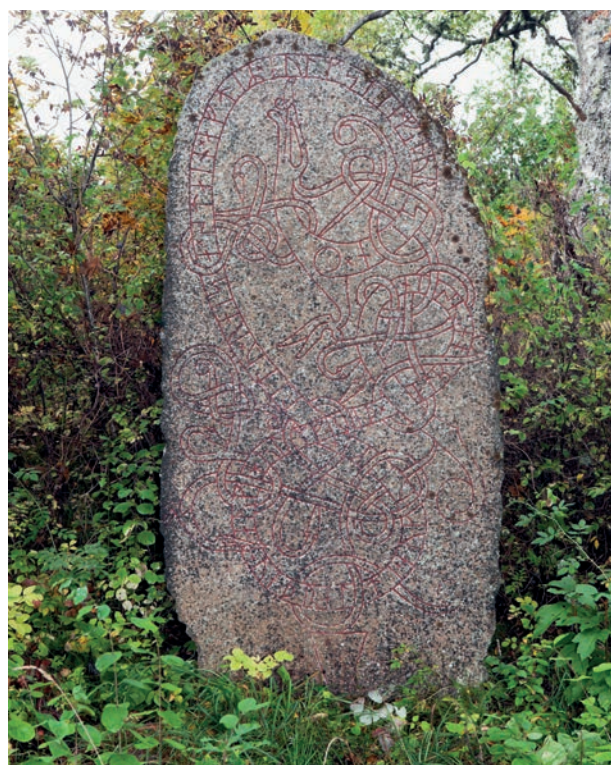
Runstenen U 463 vid Ala i Vassunda håller på att försvinna in i ett snår. Det röjs regelbundet framför stenen, men på sidorna och bakom tillåts träd och buskar växa okontrollerat. Detta skapar ett fuktigt mikroklimat kring stenen som påskyndar tillväxt av mossa, alger och lavar. Dessutom kan grenar falla ner och skada den. Slutligen kan rötter från vegetationen komma att underminera stenen. Foto Olle Norling, Upplandsmuseet.

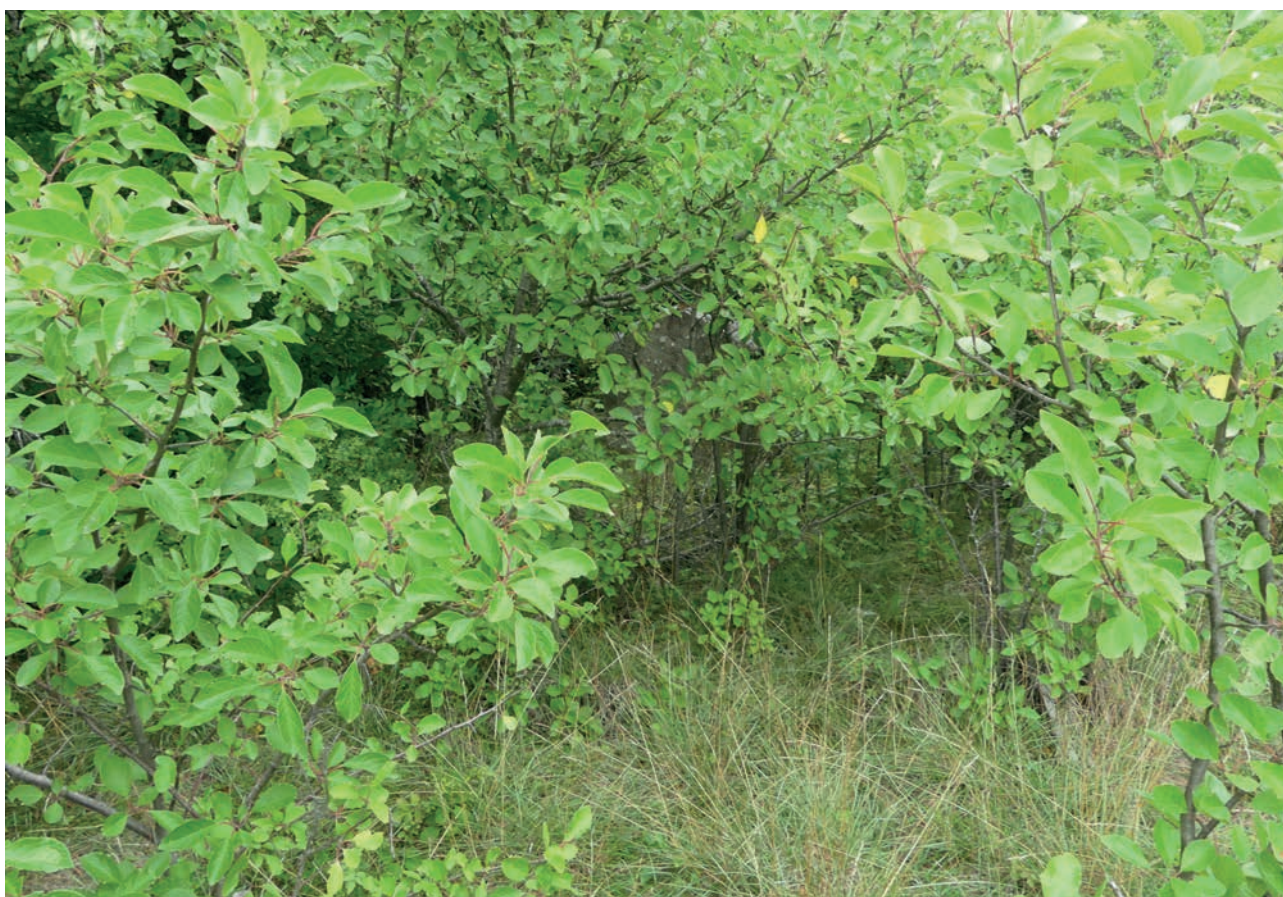
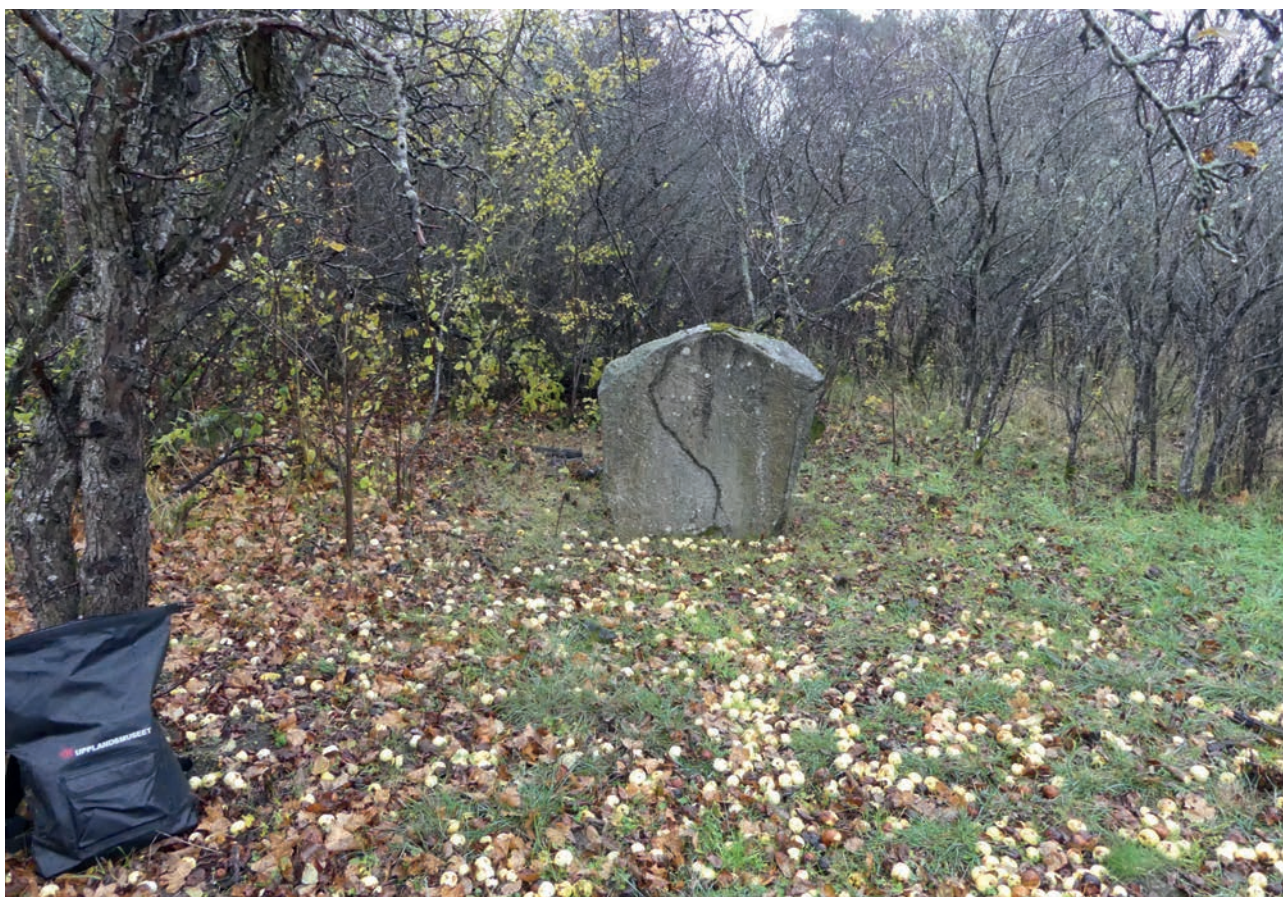
Runstenen ATA 6243/65 vid Gånsta sydöst om Enköping före (ovan) och efter (nedan) att Enköpings kommun röjt kring stenen. Foto Robin Lucas, Upplandsmuseet.

Om det är svårt att ta sig fram till stenen, om sly och högt gräs döljer delar av stenen, om vegetation runt stenen gör att ytan inte torkar upp utan är fuktig under långa perioder eller om vatten rinner ner på stenen från trädgrenar efter regn, då är det önskvärt att förbättra miljön genom att röja vegetation.

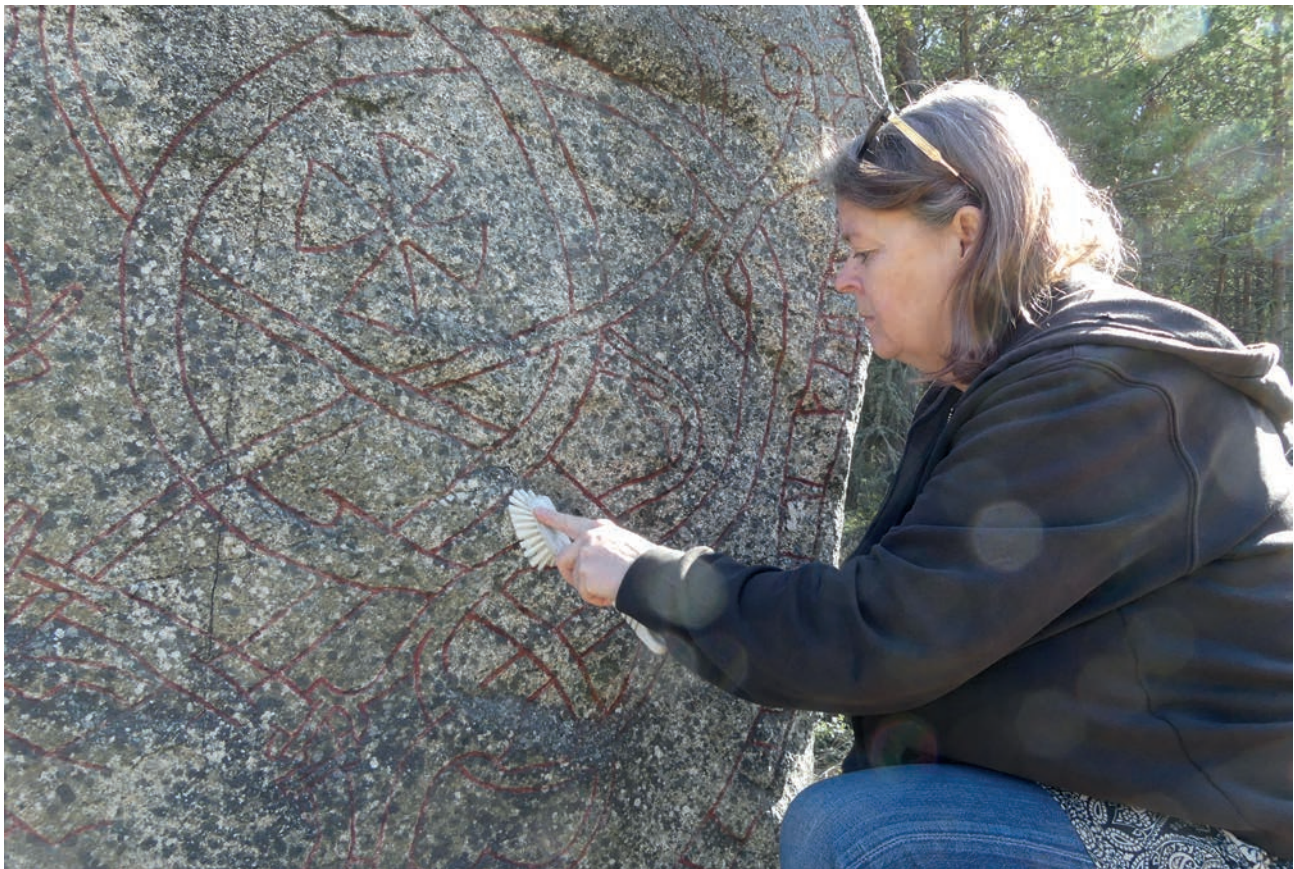
Malin Lucas använder en mjuk diskborste för att försiktigt ta bort löst sittande lav från runstenen U 1062 vid Dalboda norr om Björklinge. Foto Robin Lucas, Upplandsmuseet.

En försiktig rengöring av stenytan sker med mjuk borste typ **diskborste**. I runslingan kan du använda **tandborste**. Börja med torrborstning. Använd samma tryck med diskborste/tandborste som du har när du borstar dina egna tänder. Behöver du ta bort fågelspillning på toppen kan du doppa en **tvättsvamp** i kranvatten och använda den för att ta bort lösa beläggningar. Det är positivt att göra detta varje år, eller två gånger per år. Undvik att hälla stora mängder vatten på stenen. Använd inga andra kemikalier än kranvatten och inte varmare än 20 °C. För att bevara den några mikrometer till millimetertjocka patinan, som

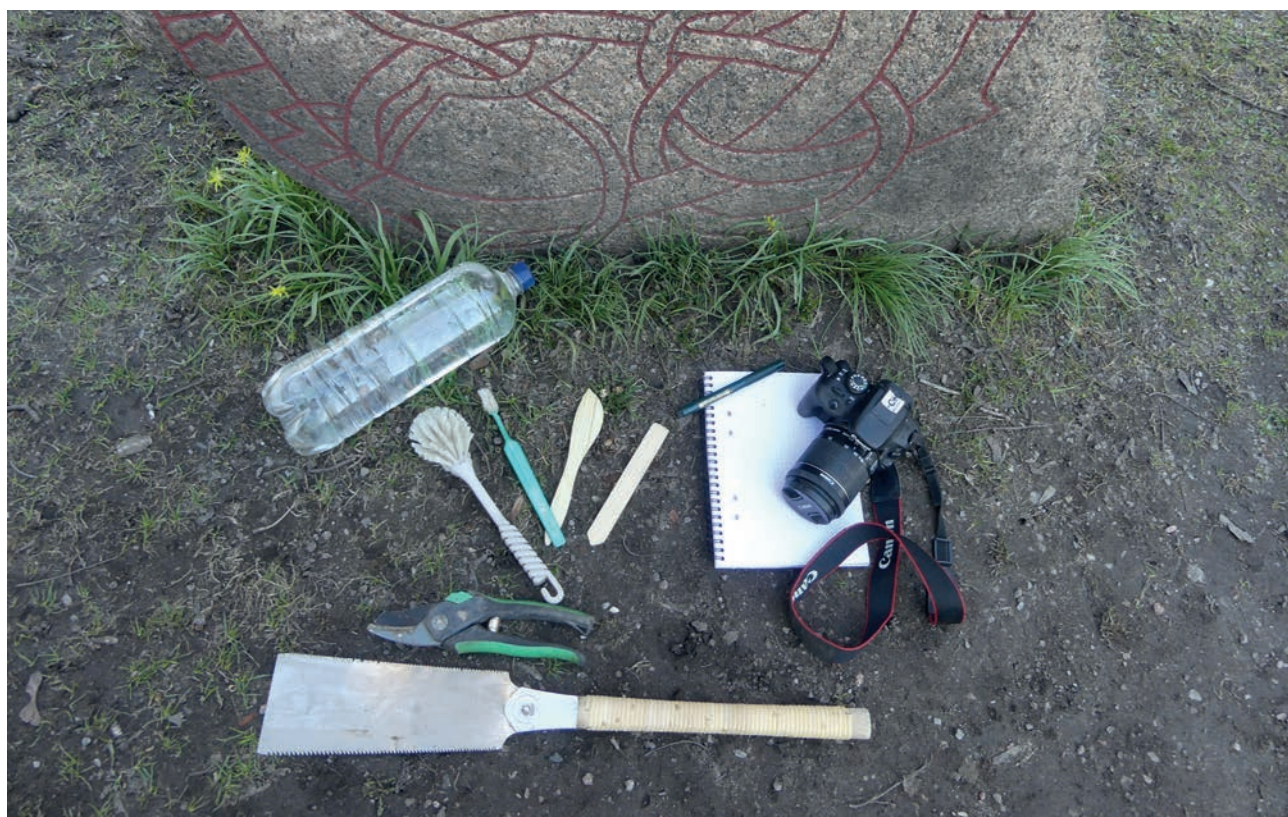
Utrustning för enklare runstensvård: flaska med vanligt vatten, diskborste, tandborste, smörkniv i trä, obehandlad blomsticka (s k sticketikett), enklare såg, anteckningsblock med penna, kamera. Foto Anna Ölund, Upplandsmuseet.

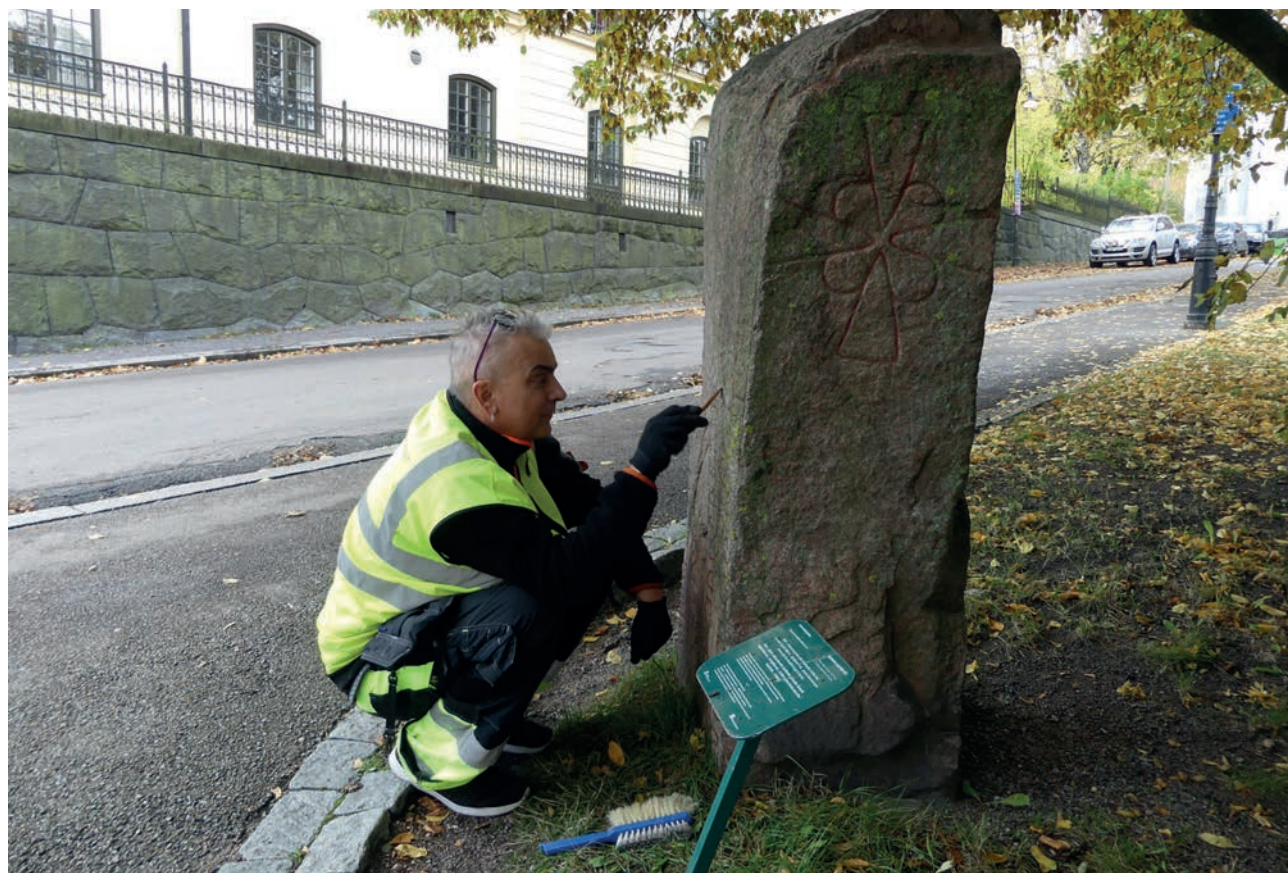
Robin Lucas använder träspatel och mjuk borste för att försiktigt rengöra runstenen U 932 i Universitetsparken i Uppsala. Foto Malin Lucas, Upplandsmuseet.

delvis består av lermineral, så ska du inte spola med vatten på stenen eller skrubba våldsamt. För att lyfta av mossa kan **träspatel** användas. Dessa ska användas försiktigt mellan mossa och sten – inte skrapas ner i stenytan. En möjlighet är att passa på att ta bort mossan efter en regnig period då den mjukats upp.

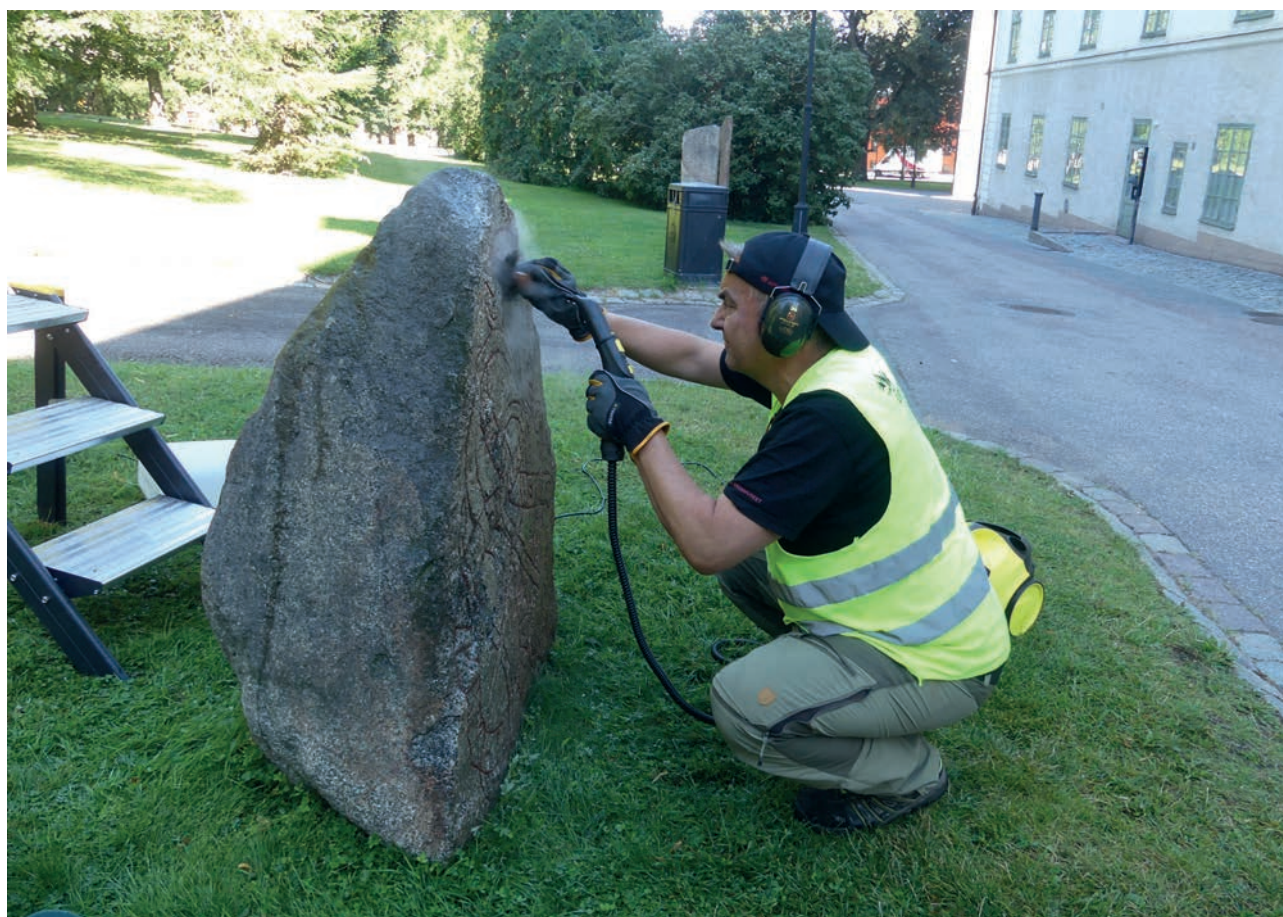
Robin Lucas använder ett ångtvättsaggregat för att rengöra U 939 i Universitetsparken i Uppsala.
Foto Malin Lucas, Upplandsmuseet.

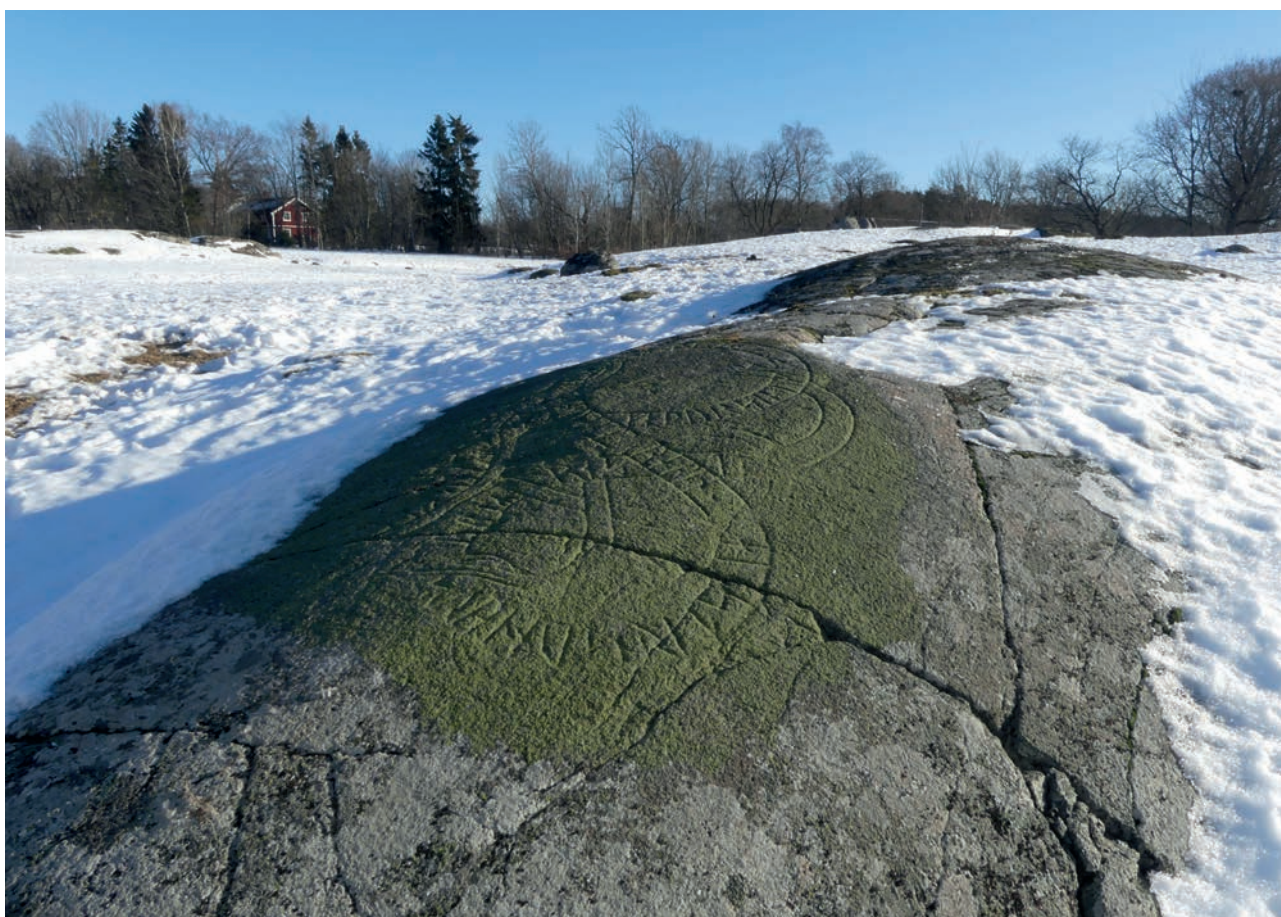
Runhällen U 898 vid Broby i västra Uppsala. Ristningen täcks av en kragkartlav, en så kallad pionärart, men runslingan framträder ändå tydligt. Bilden som togs när solen stod lågt och skapade släpljus. Foto Robin Lucas, Upplandsmuseet.

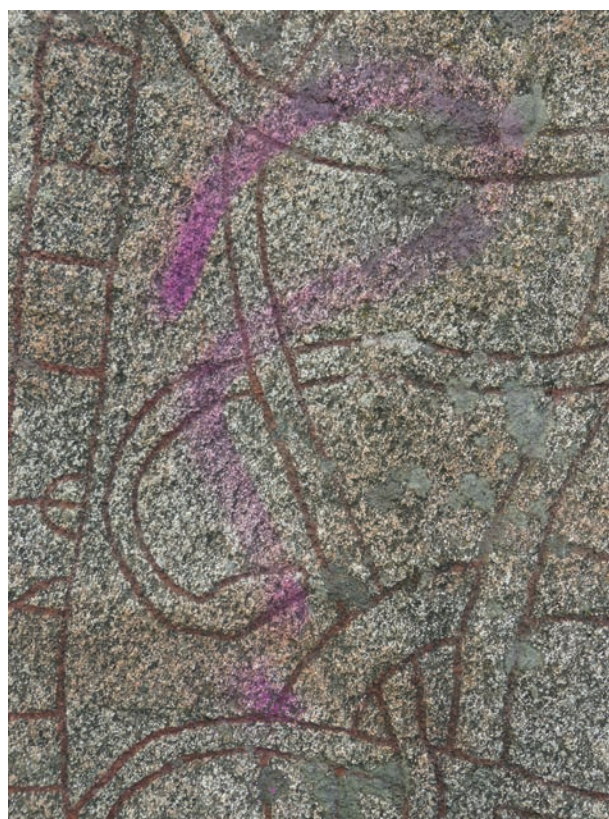
Detalj av U 902 i Kvarnbolund i västra Uppsala vandaliserad med klotter.
Foto Robin Lucas, Upplandsmuseet.

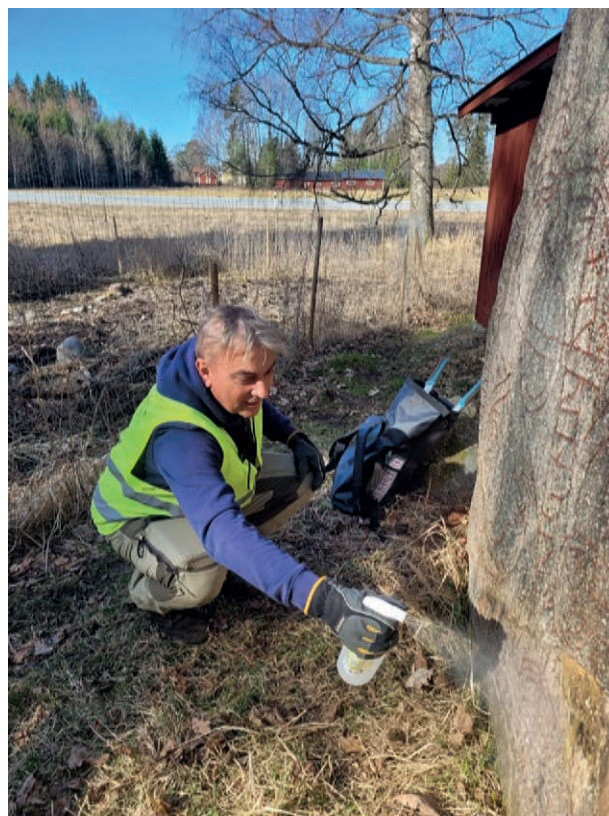
Robin Lucas etanolbehandlar runstenen U 1063 vid Källslätt norr om Björklinge. Foto Malin Lucas, Upplandsmuseet

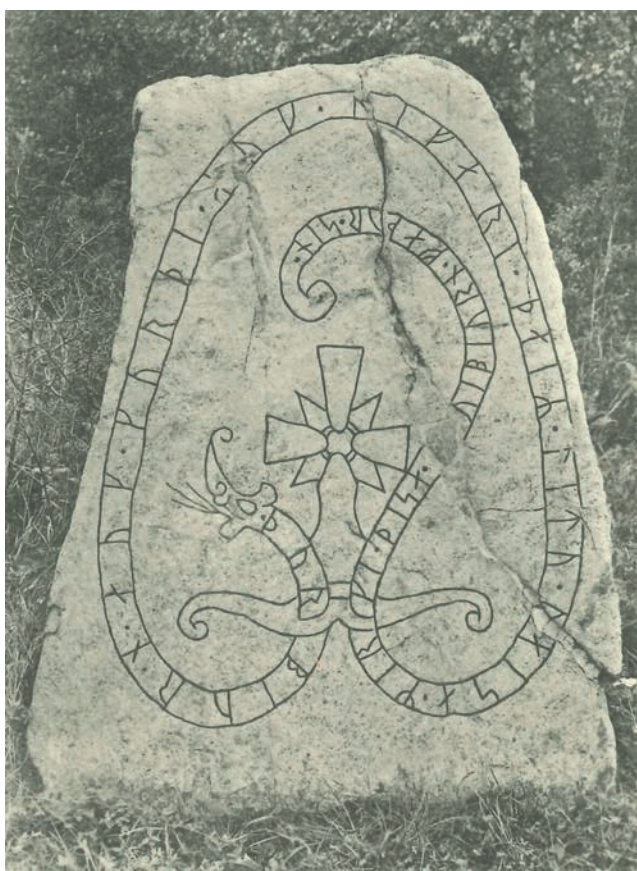
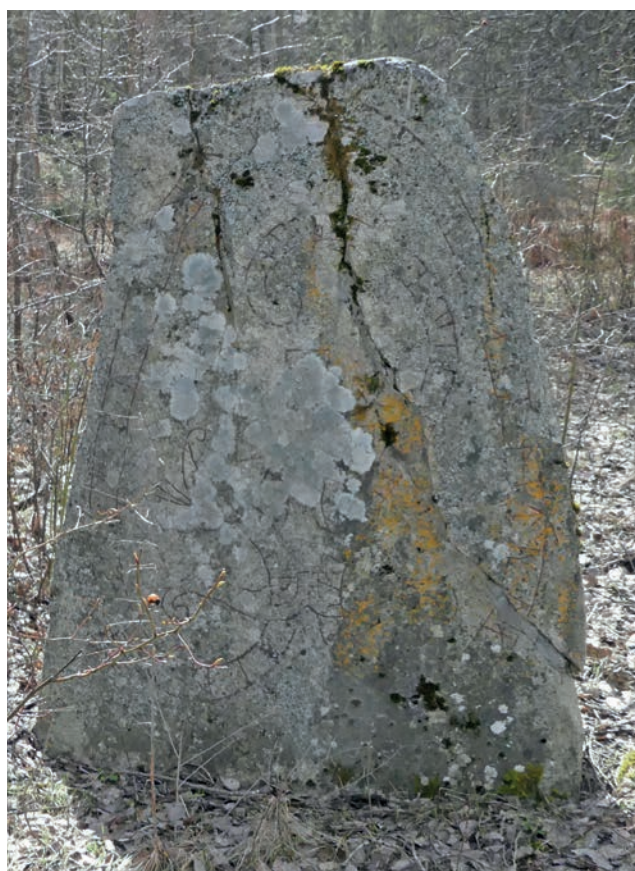
Det kan finnas flera förklaringar till uppsprickningen som verkar ha skett i anslutning till äldre skador sedan fotot på 1940-talet. Mikrosprickor kan ha uppkommit samtidigt som den större skadan. Sprickkanterna har stor kontaktyta mot vatten och luft. Äldre lagningar är mycket hårda och rör sig inte på samma sätt som stenytan. Därför kan spänningar uppstå som ger uppsprickning. Till sist så har cement, som ofta ingår i lagningsbruk, ett pH som är ogynnsamt för granit och kan avge salter som ger saltsprängning.

I ristningsytan är kvarts, kalifältspat och plagioklas tätt sammanpressade och delvis hopsmälta. Ytan ser kornig ut vilket kan vara vittringsprodukter i form av lermineral. Groparna är efter biotit som vittrat ur. Det leder till sämre hållfasthet mellan de mer motståndskraftiga mineralen och dessa kan ramla ur mer eller mindre ovittrade. 90 % av granitens vittring är fysikalisk, det vill säga sker genom uppsprickning och bortfall.

U 686 på mitten av 1900-talet (v - Upplands runinskrifter del 3, plansch 41) och under inventeringen 2018 (h - Foto Robin Lucas, Upplandsmuseet).

Trasiga lagningar behöver repareras för att ge stenen ett helare intryck och för att minska uppsprickningen genom att täta mot vatten.

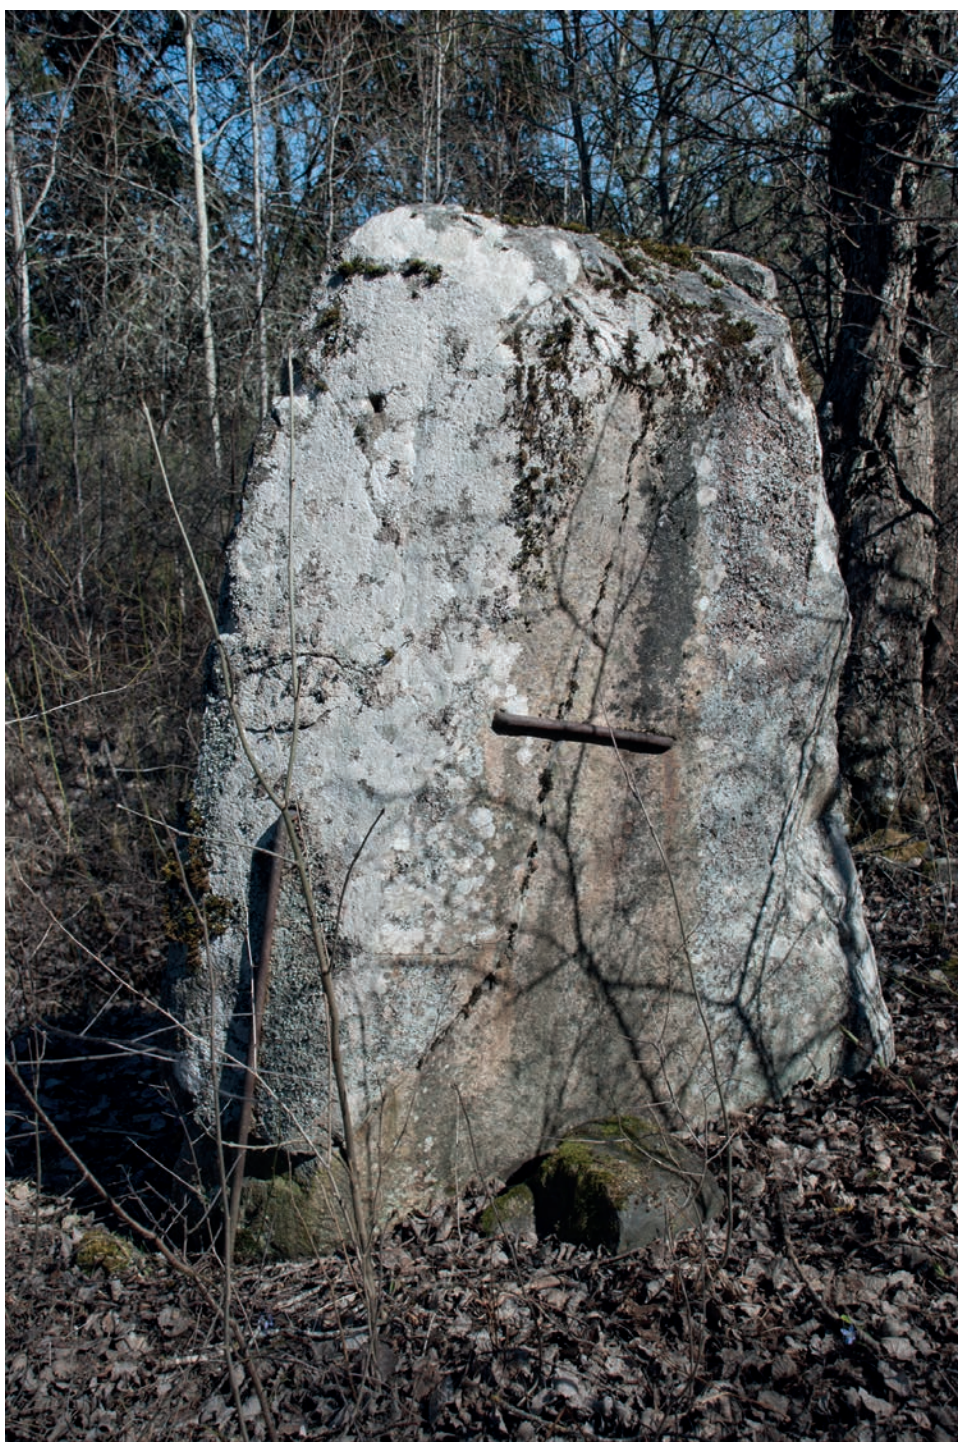
Stenens baksida med järnklamrar. Foto Eva Ernfridsson.

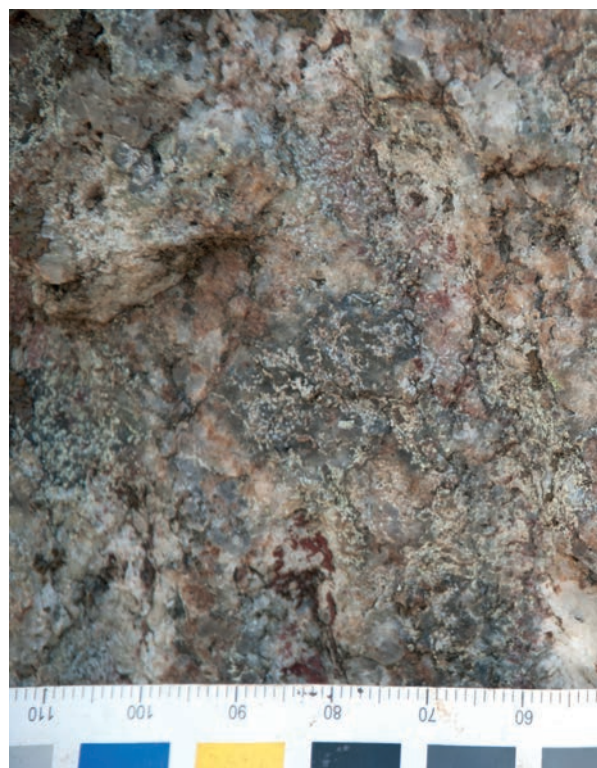
Detalj av ristningsytan. Stenen utgjordes av bestod av grovkornig gnejsgranit med korn mer än 2 cm i diameter. Det finns många lösa bitar av korn, sprickor och avspjälkningskanter. Foto Eva Ernfridsson.
