RUNSTENSVÅRD

EN HANDBOK

Upplandsmuseet 2023:06

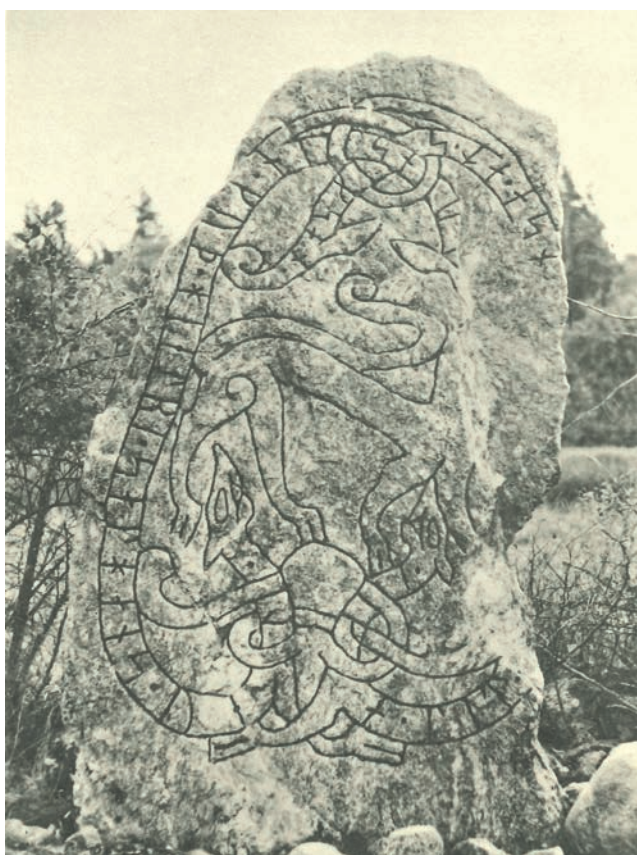
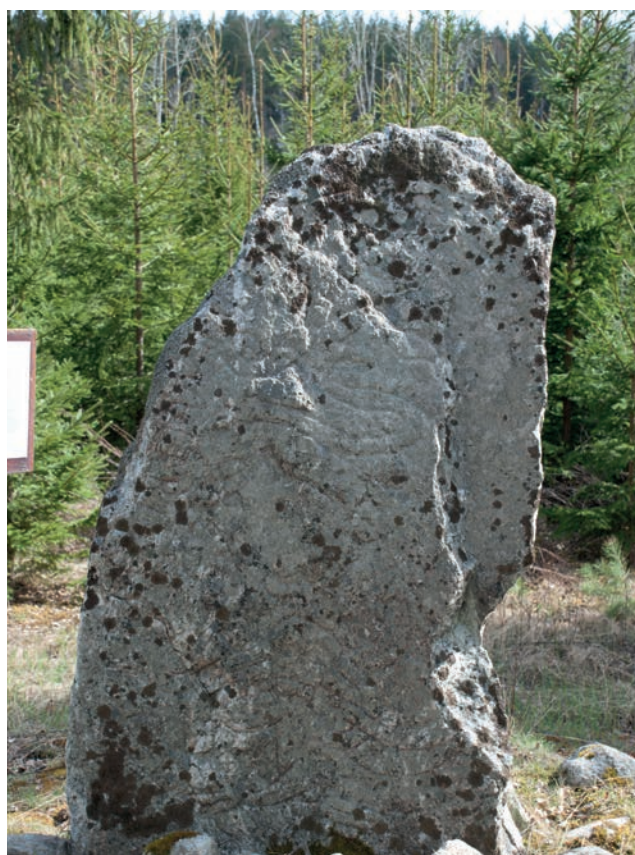
U 690 som den såg ut på mitten av 1900-talet (v - Upplands runinskrifter del 3, plansch 41) och vid besök i april 2022 (h - Foto Eva Ernfridsson).

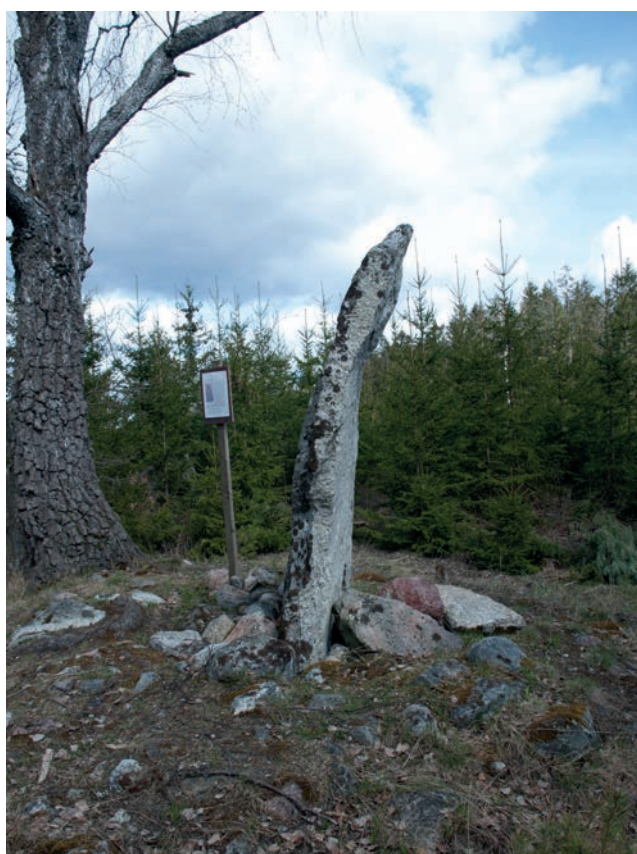
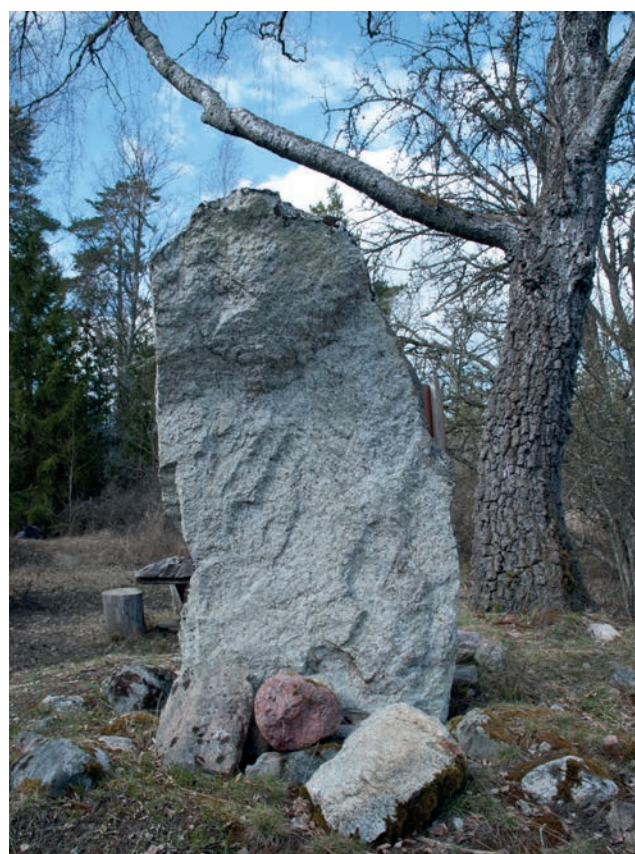
U 690 hotades av björken intill, som både hade rötter i marken intill runstenen och grenar över den (v). Stenens form och lutning gav regnskugga och baksidan är i princip fri från påväxt (h). Foto Eva Ernfridsson.

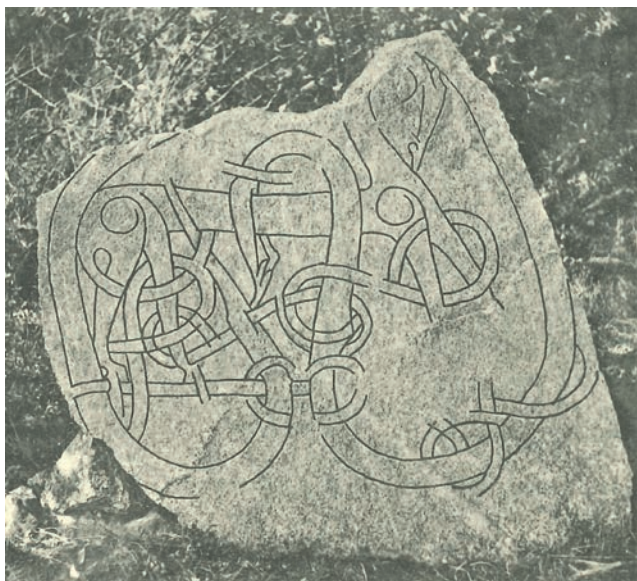
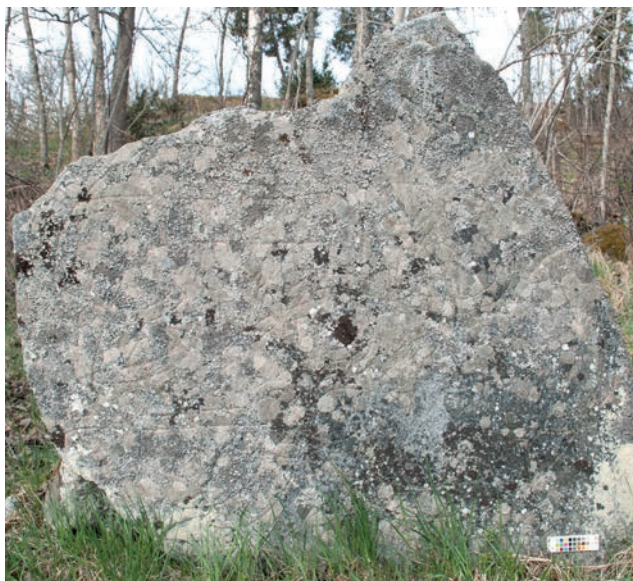
U 822 som den såg ut på mitten av 1900-talet (v - *Upplands runinskrifter del 3, plansch 125*)
och vid besök i april 2022 (h - Foto Eva Ernfridsson).

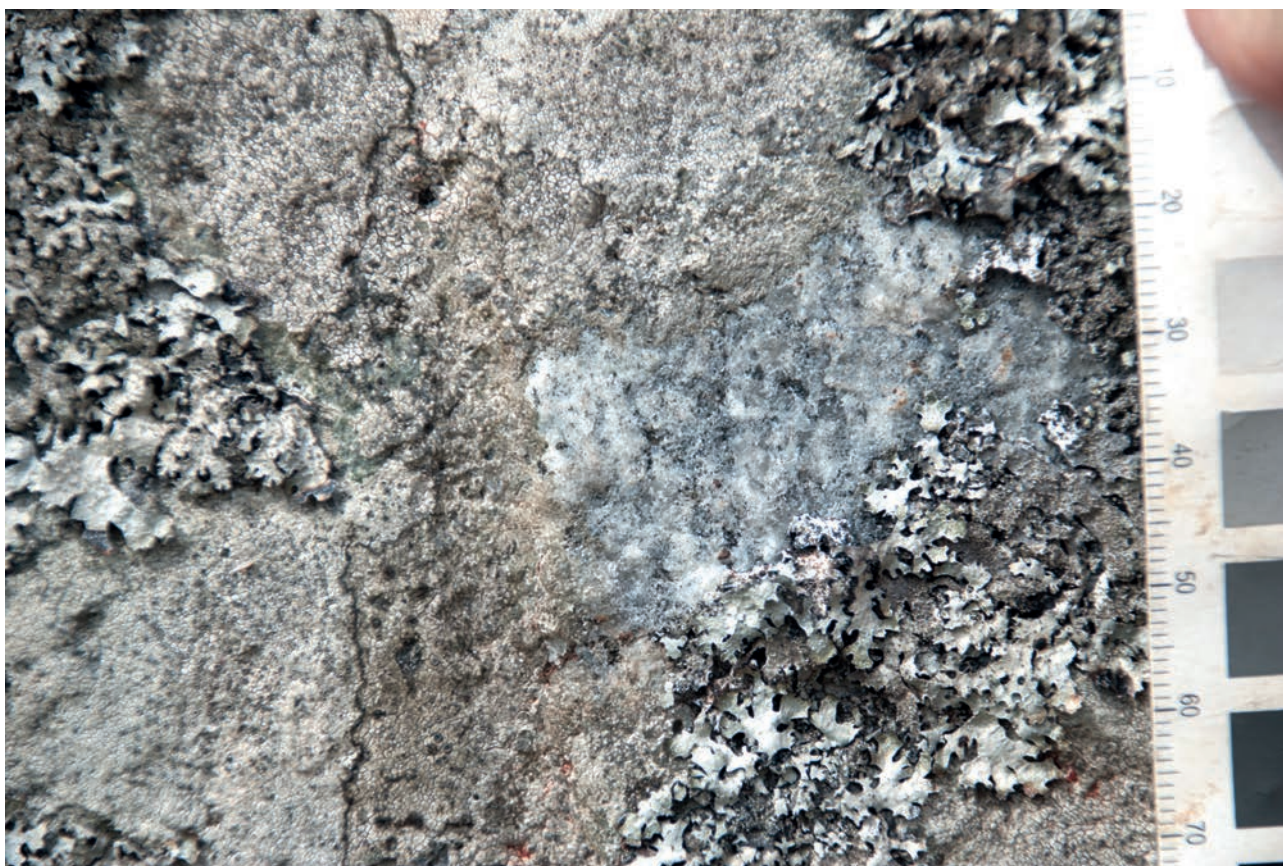
Detalj av ristningsytan där grå bladlav (färglav) ramlat av och exponerat stenytan.
Små rostfärgade fläckar tyder på att laven oxiderat mineral. Foto Eva Ernfridsson.

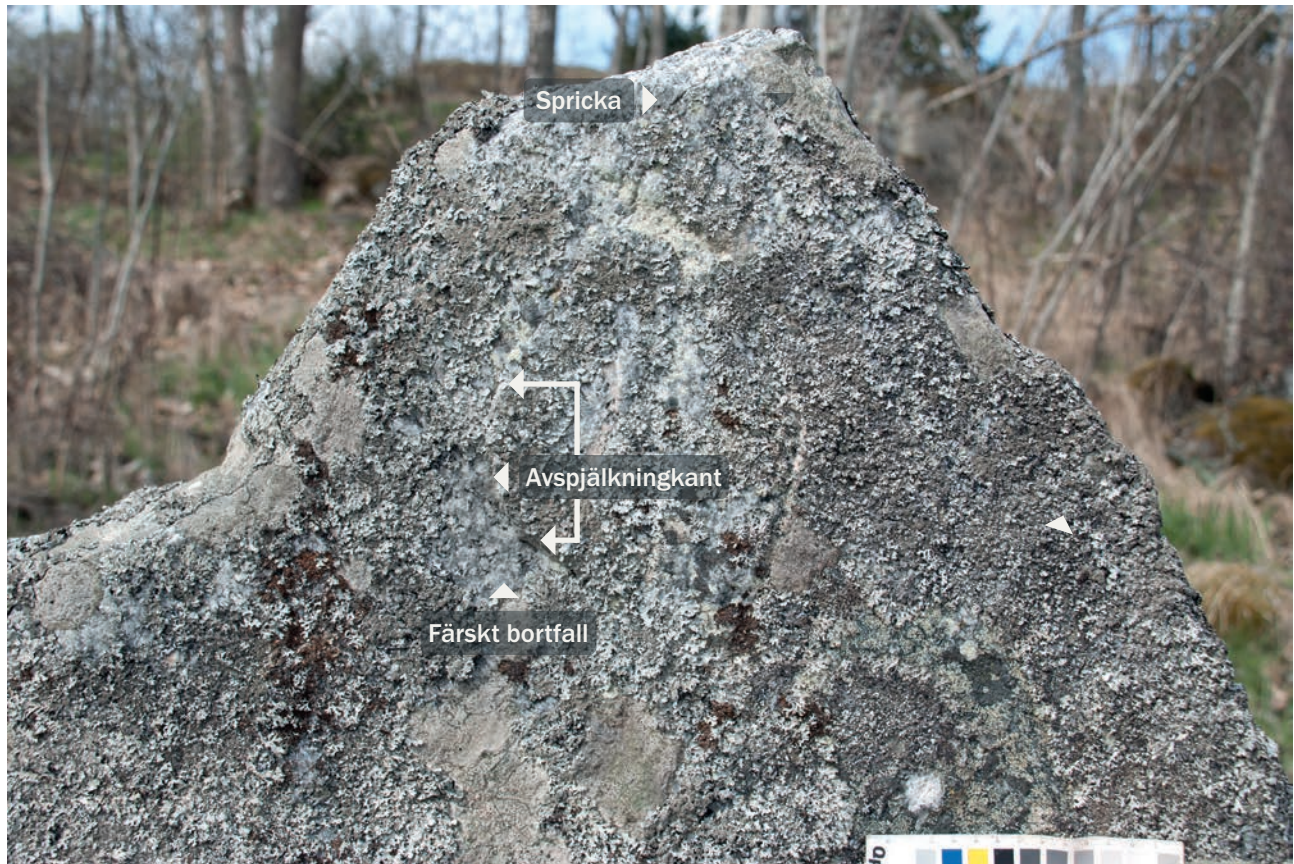
Detalj av ristningsytan med spricka, bortfall och avspjälkningkant markerade. Foto Eva Ernfridsson.

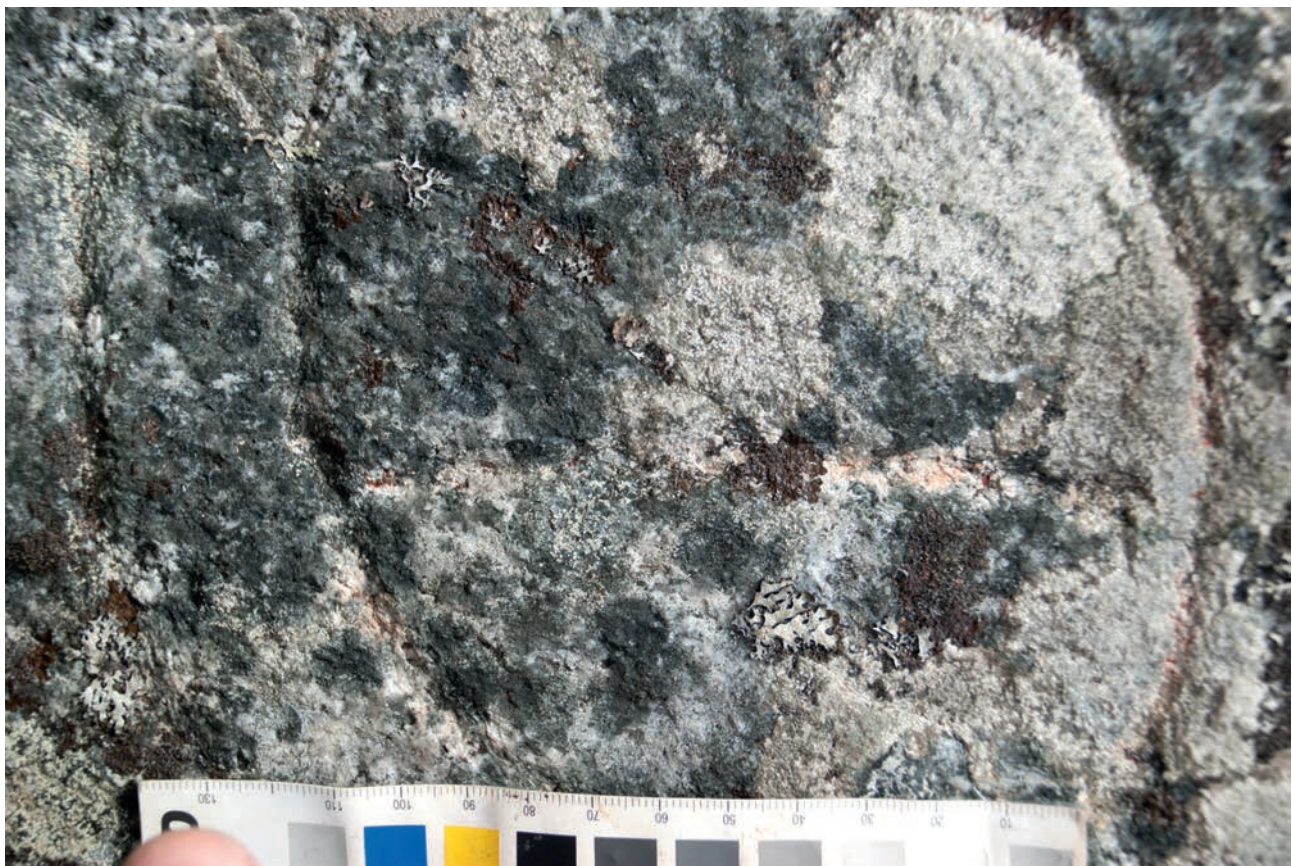
Detalj av ristningsytan med mjöliga och vittrade mineral på ett par ställen. Foto Eva Ernfridsson

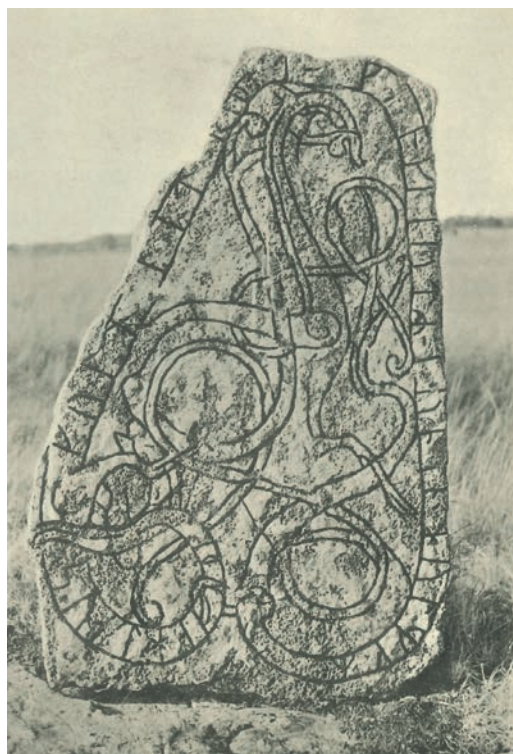
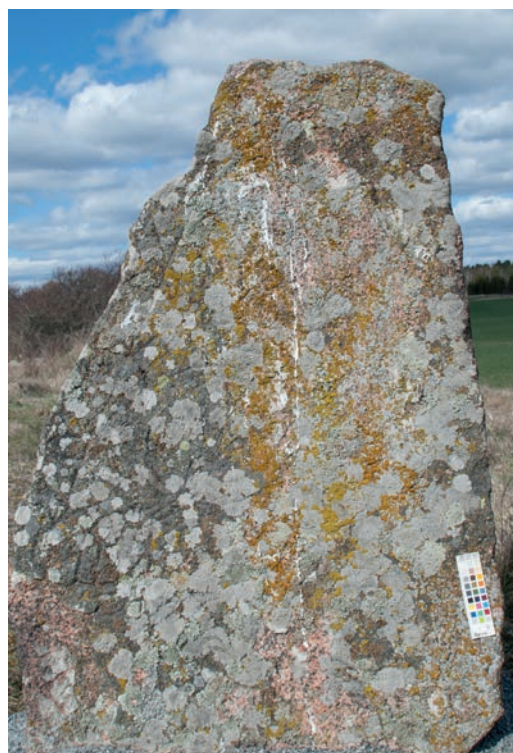
U 825 som den såg ut på mitten av 1900-talet 1951 (ö - *Upplands runinskrifter del 3, plansch 126*) och vid besök i april 2022 (n - Foto Eva Ernfridsson).

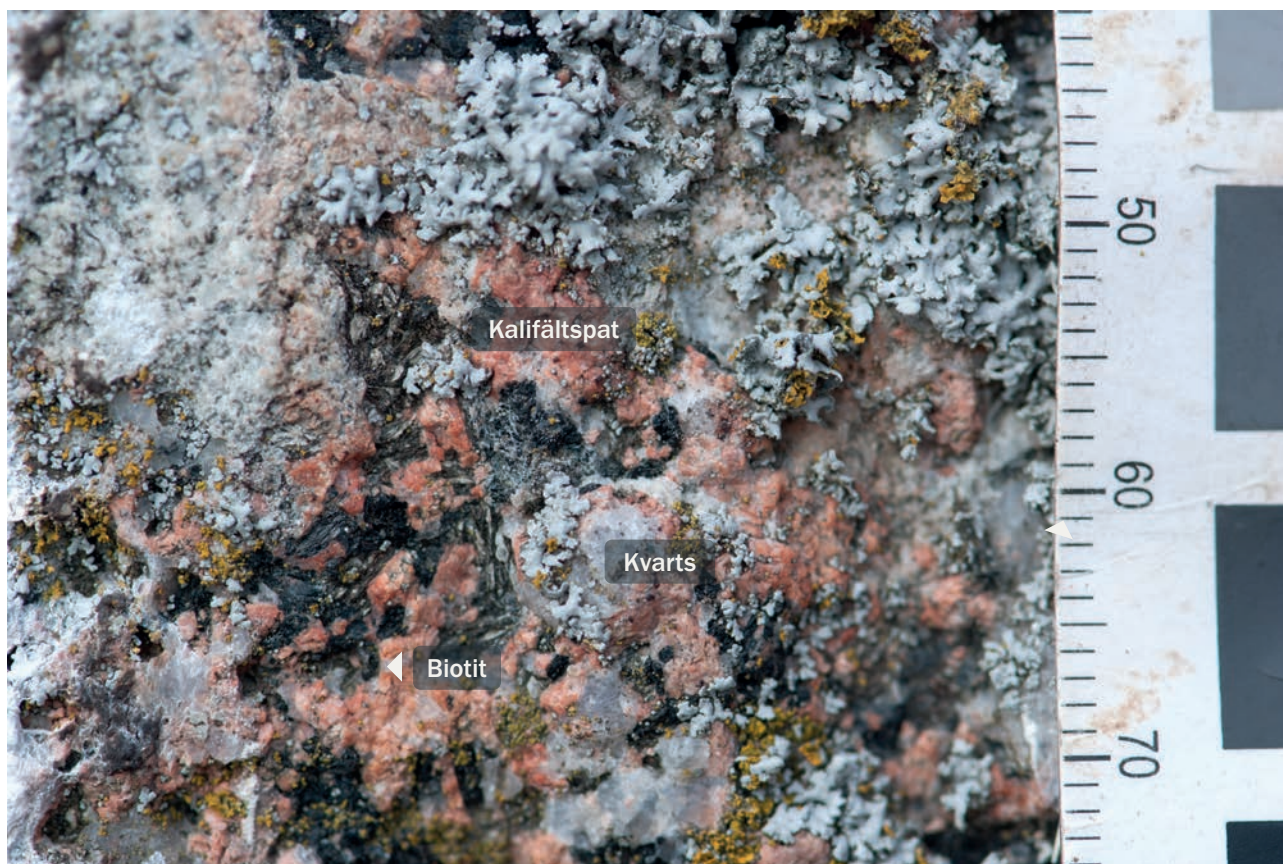
Detalj av ristningsytan med kvarts (blank grå) kalifältspat (ovanligt röd) och biotit (svarta) markerade. Foto Eva Ernfridsson

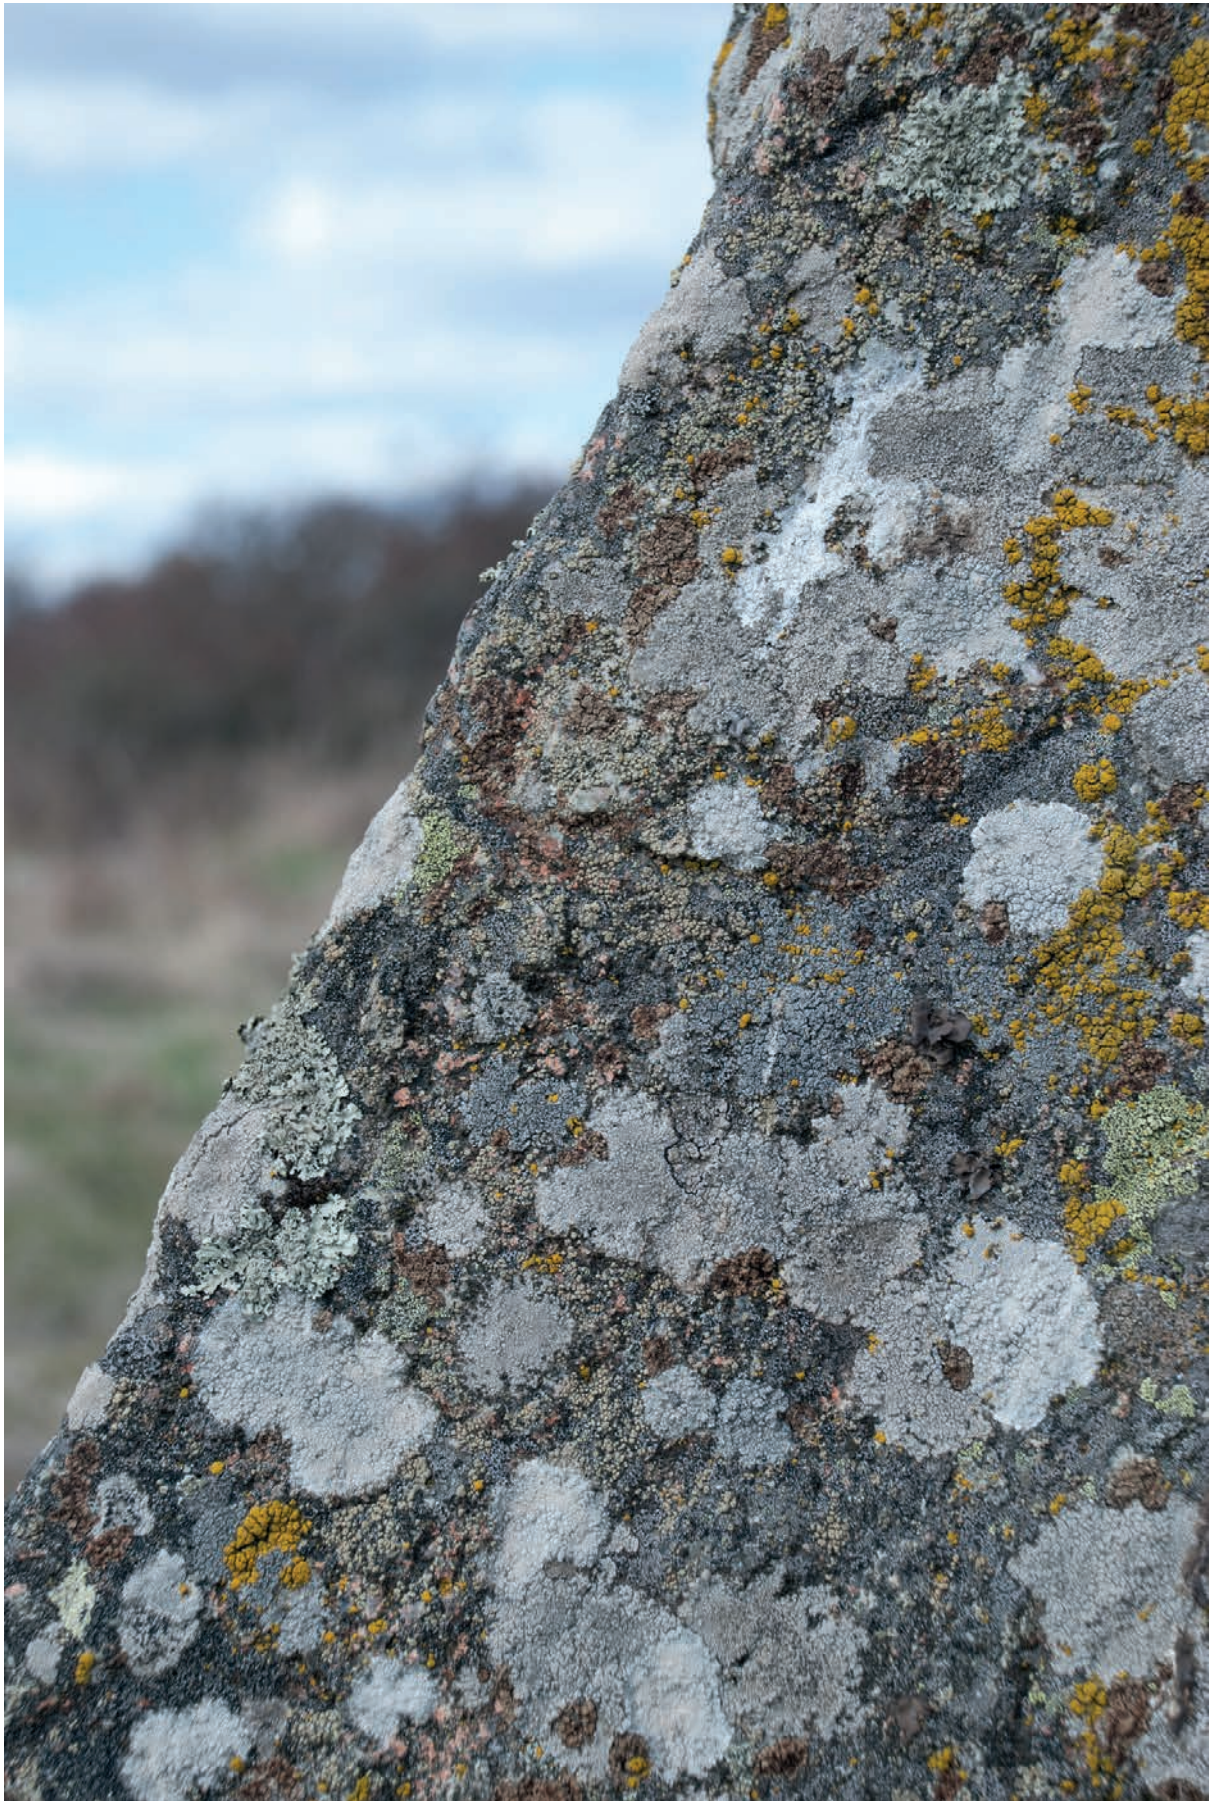
Övre vänstra kanten av ristningsytan. En rik lavflora av främst skorplav.
Överst och mitt på bilden syns en aktiv avspjälkningskant. Foto Eva Ernfridsson.

växa till så småningom, liksom mossa i sprickor. Underhållet av hällen kommer förutom inspektion att begränsas endast till att ta bort eventuell bladlav och mossa genom att borsta försiktigt med diskborste.

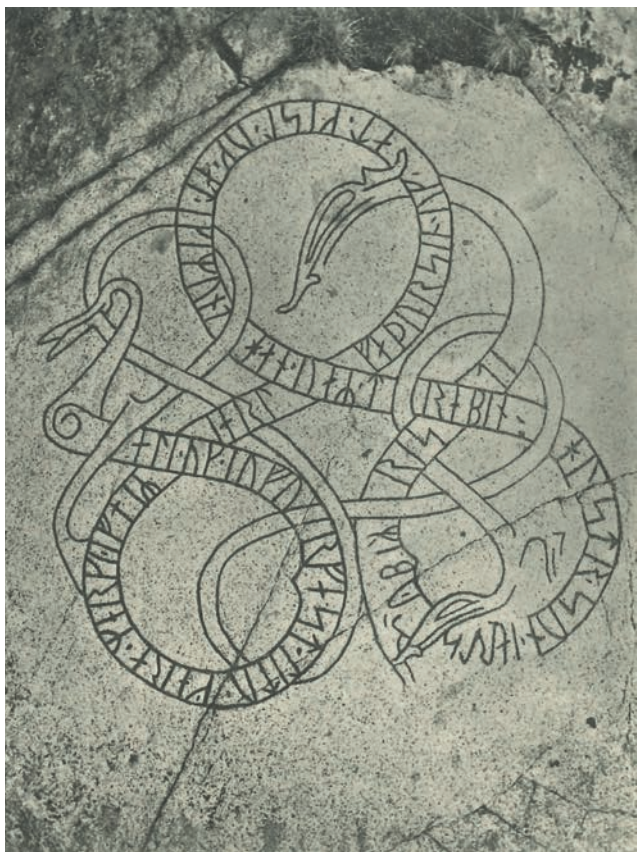
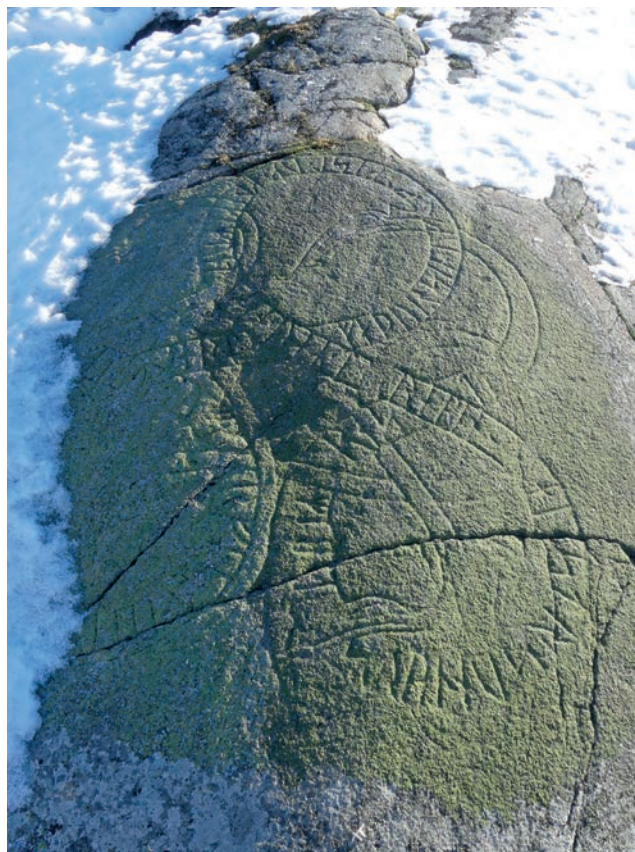
U 898 som den såg ut på mitten av 1900-talet (v - *Upplands runinskrifter del 3, plansch 166*) och under inventeringen 2019 (h - *Foto Robin Lucas, Upplandsmuseet*).

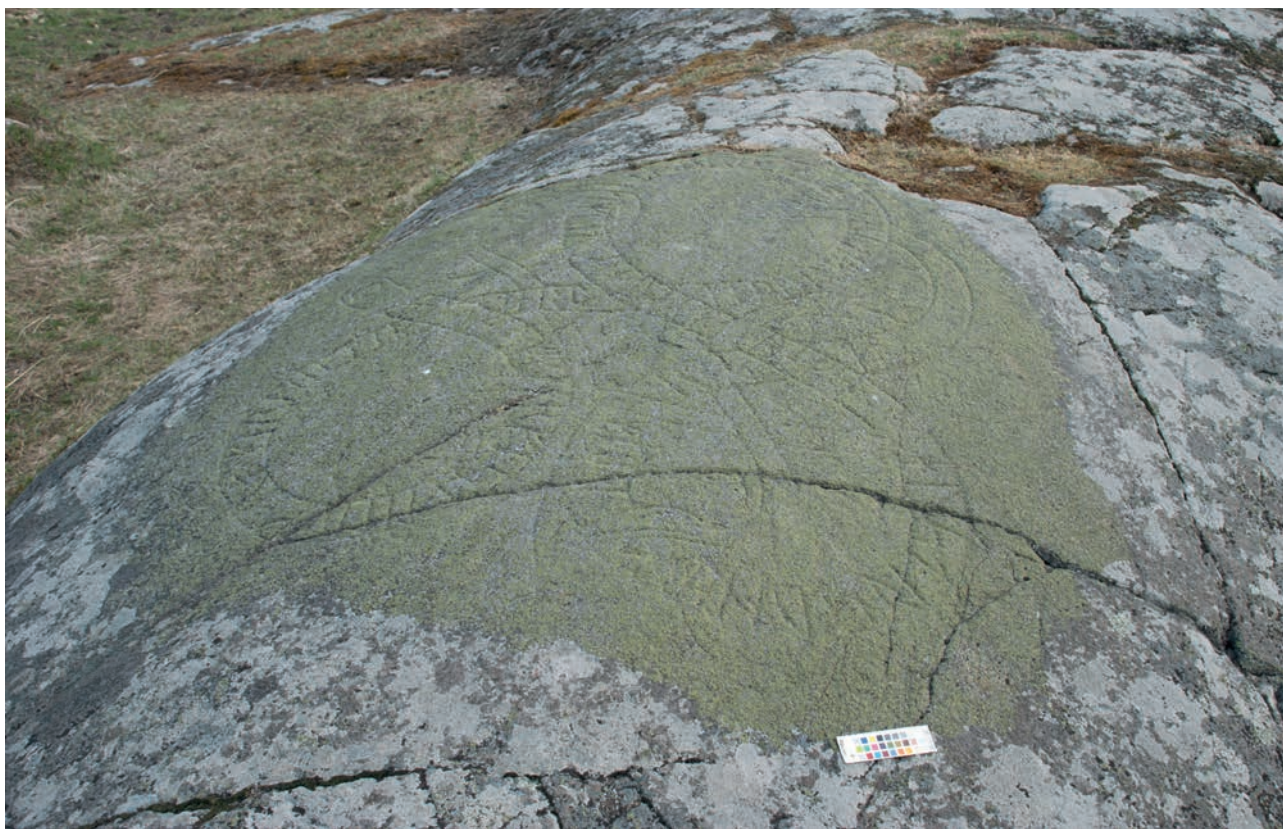
U 898 i april 2022. Pionjärarten kragkartlav dominerar ristningsytan, men håller succeivt på att trängas undan av gråstenslav. Foto Eva Ernfridsson.

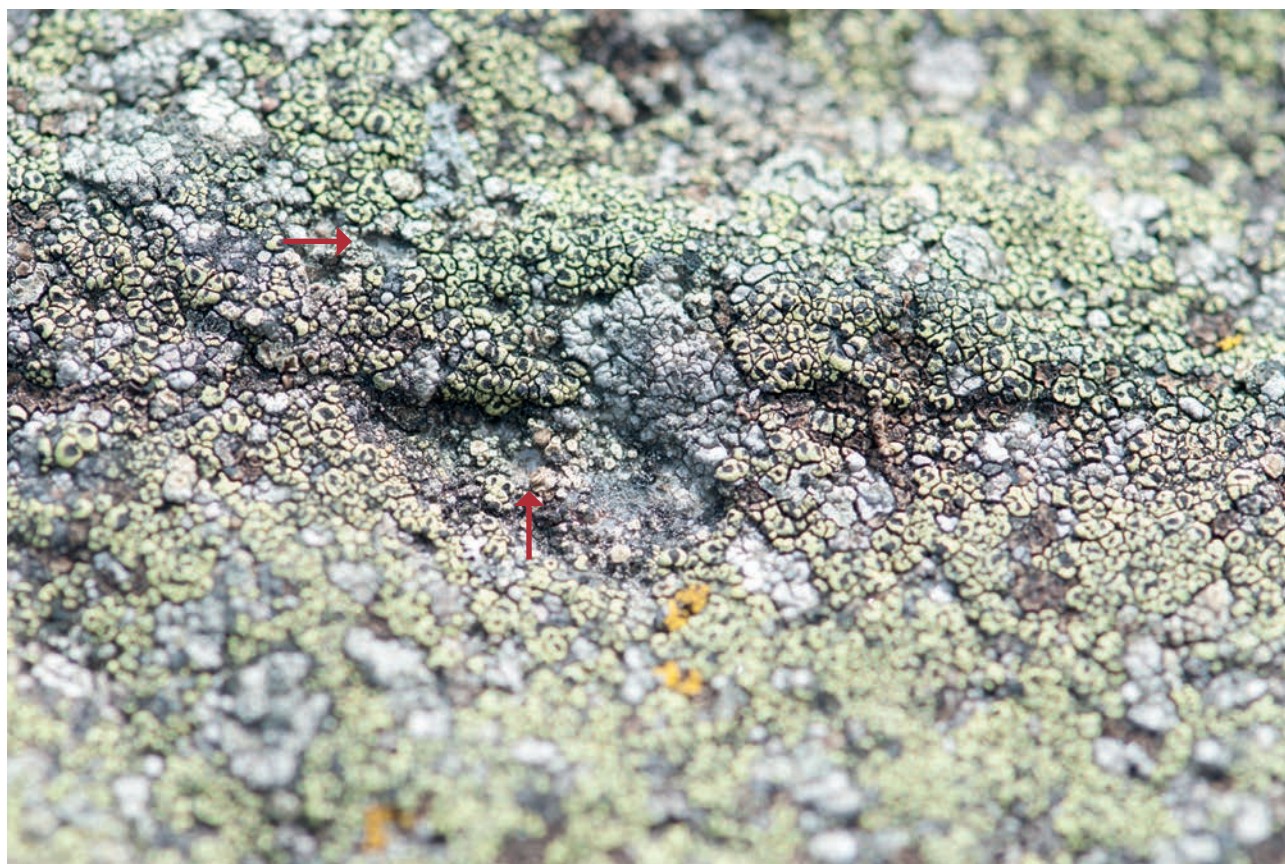
Detalj av U 898. Pilarna pekar på två färska bortfall av mineralkorn. Mellan pilarna finns en kant som såg ut att kunna vara en avspjälkningskant. Foto Eva Ernfridsson.

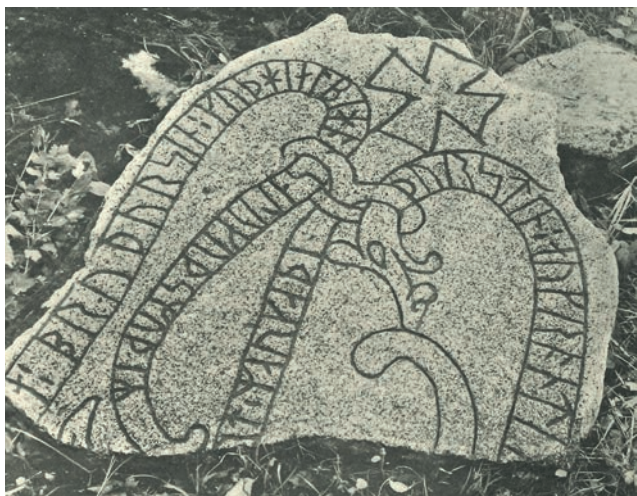
U 998 som den såg ut i på mitten av 1900-talet (v - Uplands runinskrifter del 4, plansch 43) och vid besök i april 2022. Notera att underdelen är ersatt med betong (h - Foto Eva Ernfridsson).

ljusa fläckigheten som det står om i Upplands runinskrifter är förmodligen mörka och ljusa lavar ungefär som den ser ut idag. Cementlagningarna på toppen kan försiktigt knackas bort av stenkonservator. Det skulle bidra till att ge stenen ett mindre randigt uttryck och dessutom ta bort kalk och salter. Om man går vidare med att ta bort även skorplav är en fråga om det ses som viktigt att runskriften och ornamenten är läsbara. En möjlighet är att börja med att ta bort cementen och bladlavarna och se om runor och ornament blir lättare att se efter åtgärden. Om bedömningen blir att skorplaven ska tas bort behöver professionell kulturvårdare utföra arbetet. Bladlav och mossa kan tas bort av frivillig med hjälp av diskborste.

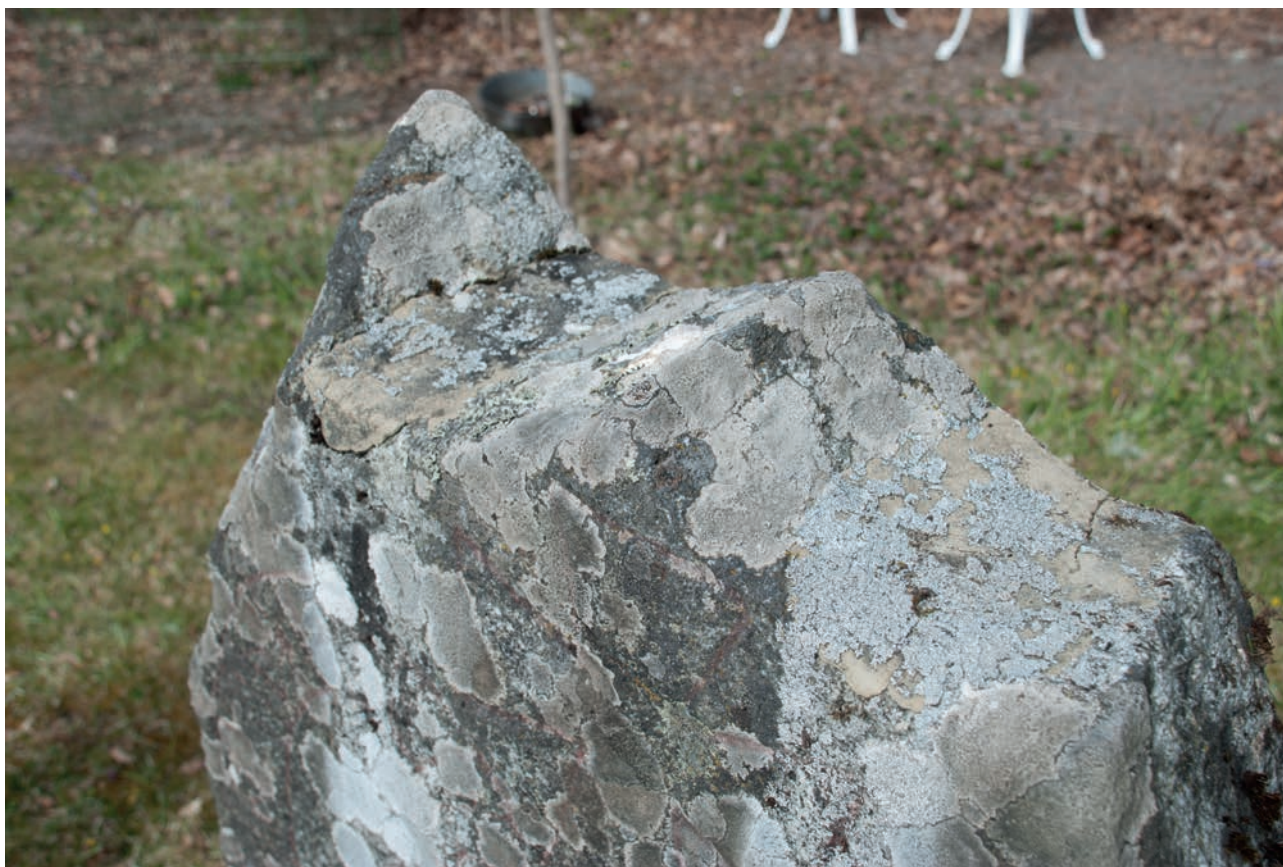
Toppen på U 998, med lagningar som inte verkar fylla någon funktion mer än att jämna till ovandelen. Foto Eva Ernfridsson.

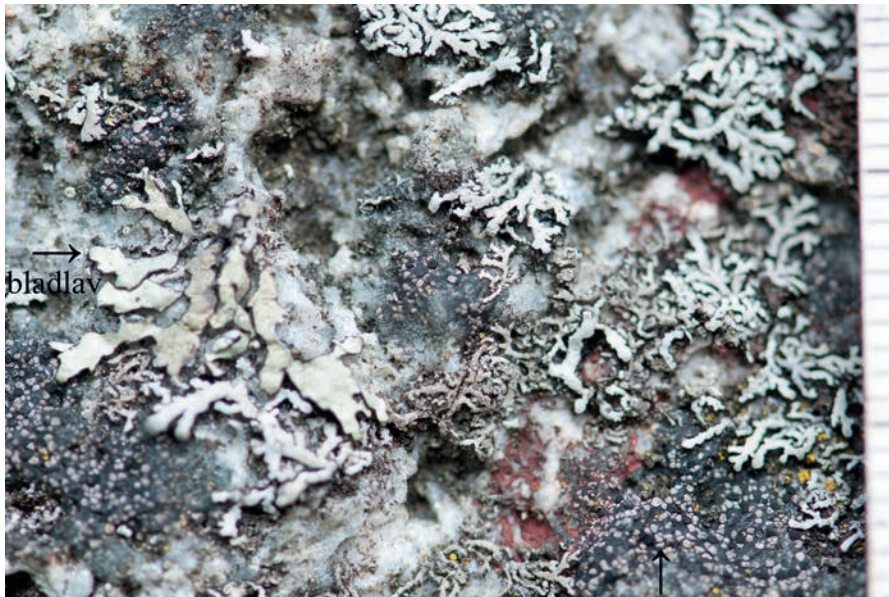
Detalj av ristningsytan med skorplav och bladlav. Bilden motsvarar 2,6 cm höjd i verkligheten. Foto Eva Ernfridsson.

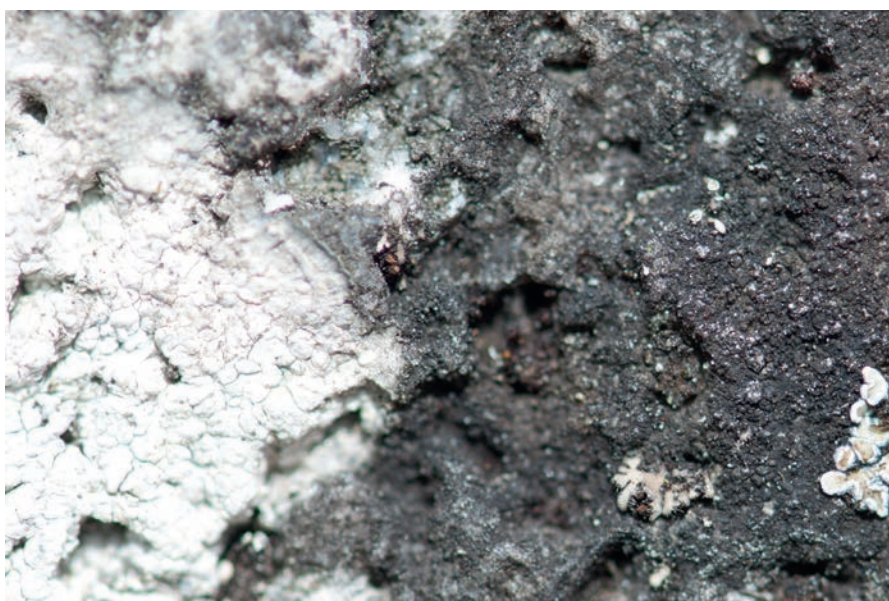
Detalj av ristningsytan med vit skorplav till vänster och svart påväxt (lav eller cyanobakterier) till höger. Bilden motsvarar 1,6 cm höjd i verkligheten. Foto Eva Ernfridsson.

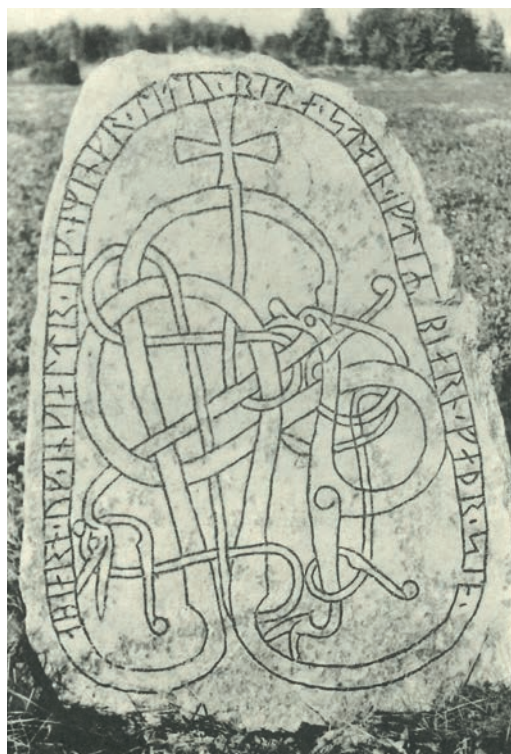
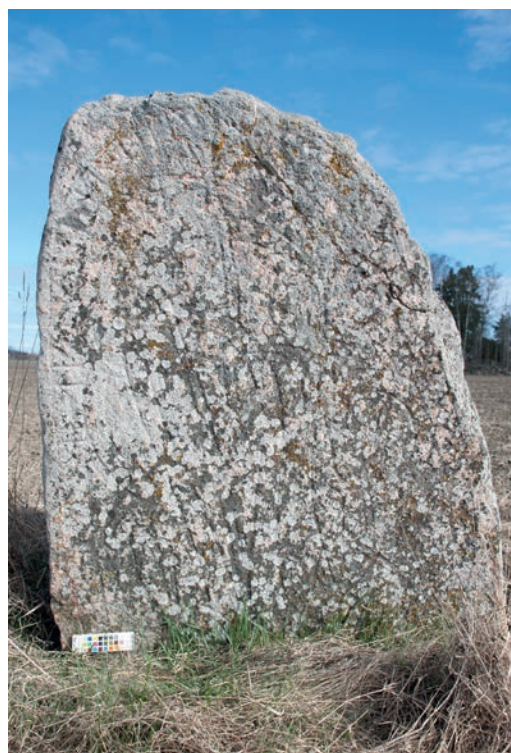
U 1084 som den såg ut i på mitten av 1900-talet (ö - *Upplands runinskrifter del 4, plansch 91*) och vid besök i april 2022 (n - Foto Eva Ernfridsson).

Lutningen behöver kontrolleras inom 2–3 år för att se om den ökat. I så fall bör stenen rätas upp och stabiliseras. Lavarna är enligt Martin Westberg ”typiska arter för sursten i jordbrukslandskap”. Ett par gånger per år kan frivilliga krafter försiktigt borsta bort tjock lav, gödsel och fågelspillning från toppen och ristningsyta med hjälp av diskborste. Högt gräs intill stenen kan slås samtidigt. Baksidan bör lämnas utan rengöring. Om skorplavar på ristningsytan ska tas bort för att runorna ska bli lättare att se behöver professionell kulturvårdare utföra arbetet. Det bör i så fall ske på toppen och på ristningsytan och uppföljande behandling planeras in med tanke på den snabba återväxten i jordbrukslandskapet.

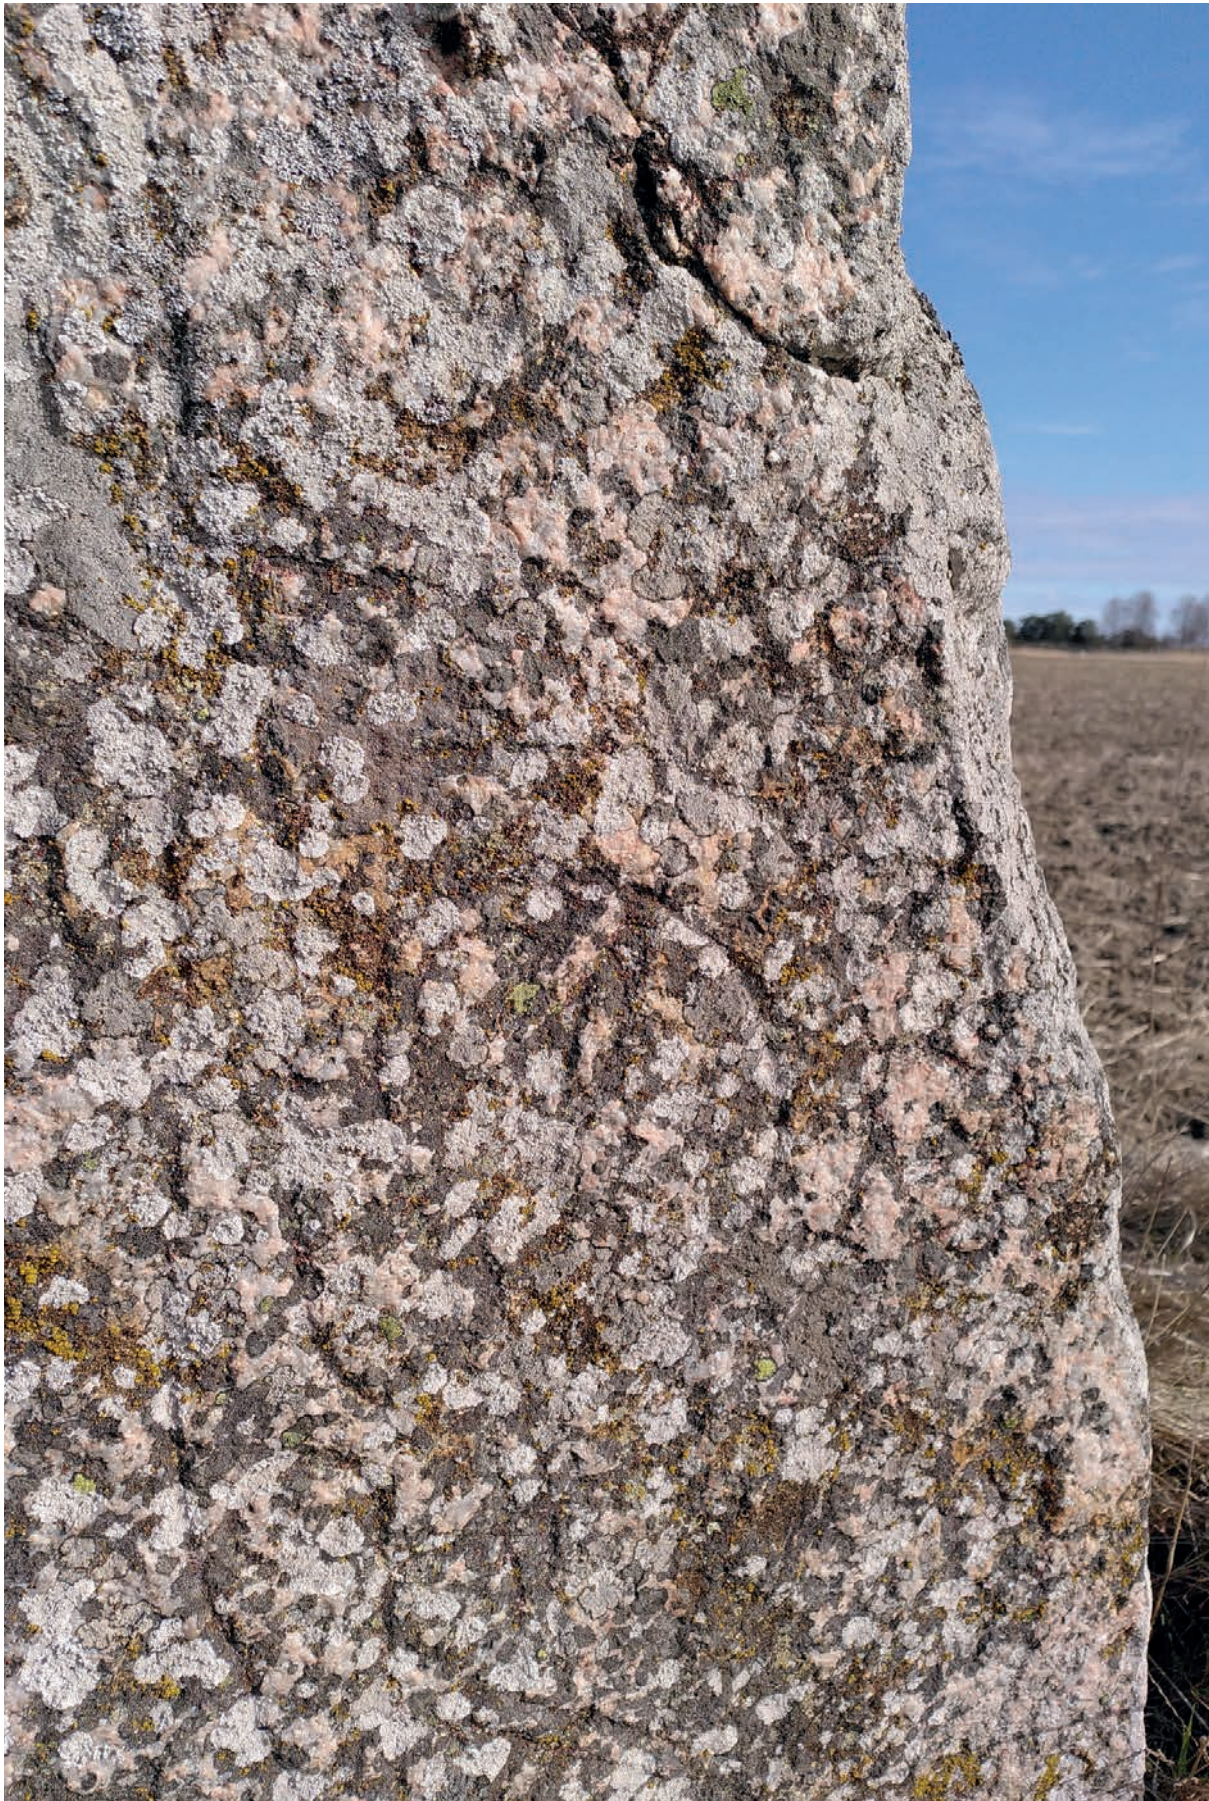
*Lavarna som täcker ristningsytan var typiska arter på sursten i jordbrukslandskap.
Foto Eva Ernfridsson.*

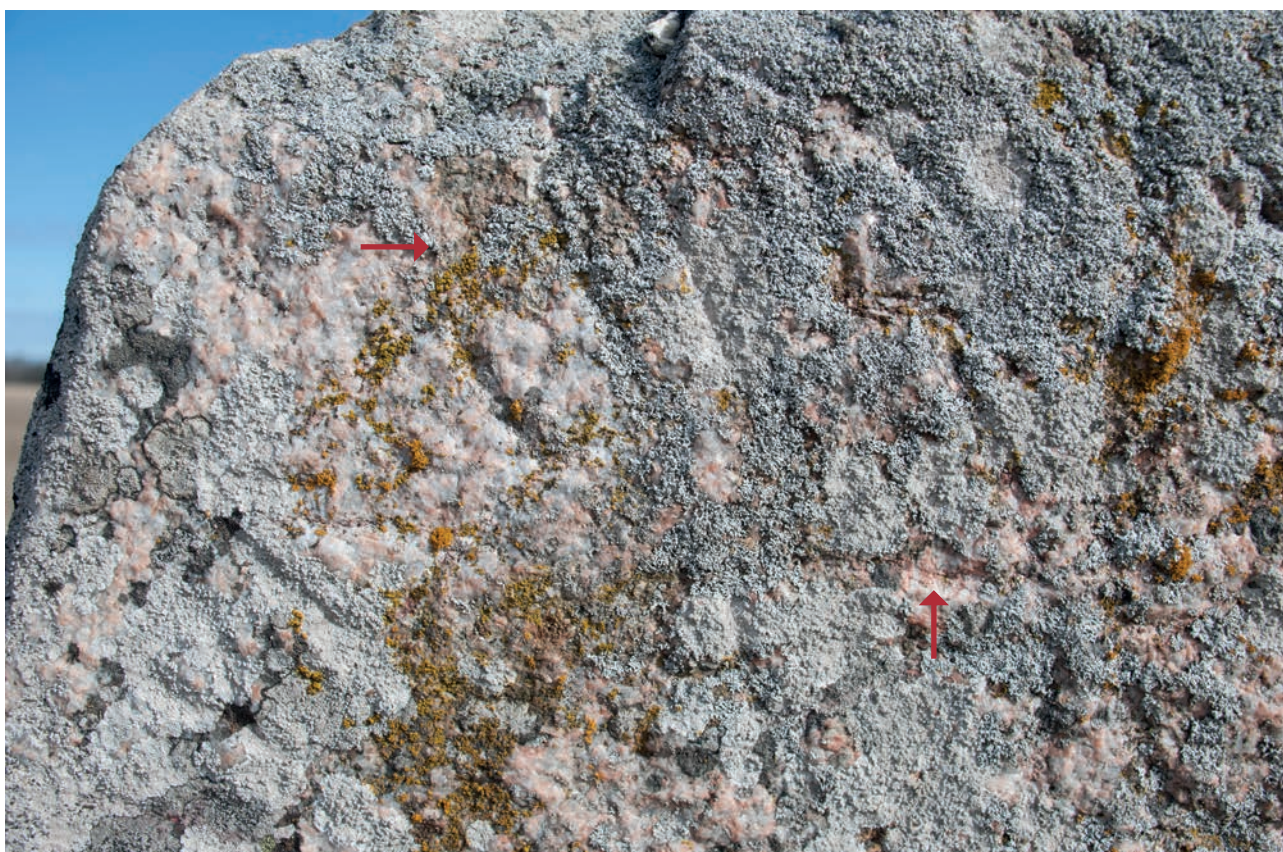
Övre vänstra delen av ristningsytan. Den nedre pilen pekar på ett färskt bortfall i anslutning till runslingan, den övre pilen visar på ett bortfall som lämnat en rostfärgad fläck. Där ytan ramlat bort hade glimmer exponerats. Foto Eva Ernfridsson.

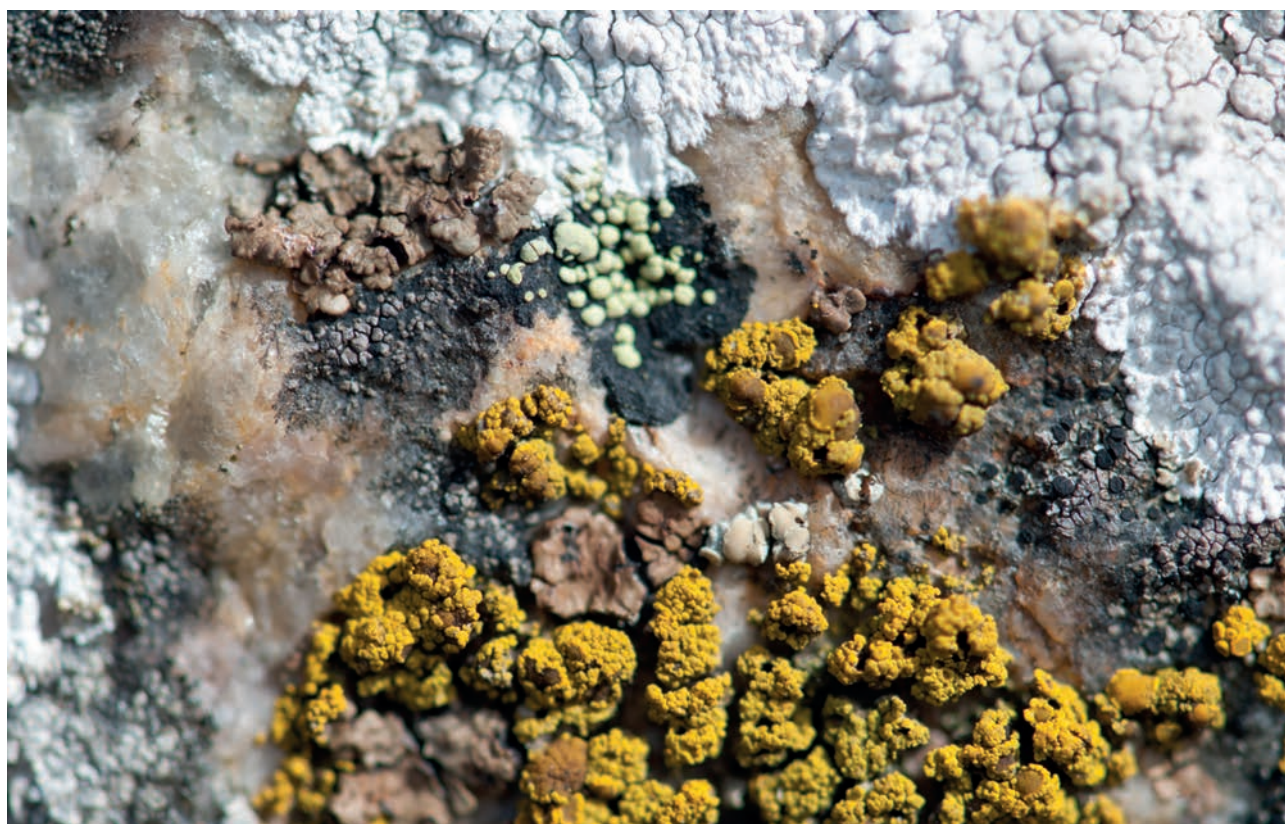
Skorplavar på ristningsytan i förstoring. Överst till höger grådaggig kantlav. Under den till höger en gråsvart kartlav och i mitten längst ner ägglav. En bit upp till vänster brun spricklav och intill den en gulgrön kartlav. Stenytan som syns mellan lavarna har en rostfärgad ton, värd att bevara eftersom utfälld järnoxid tätar mikrosprickor. Foto Eva Ernfridsson.

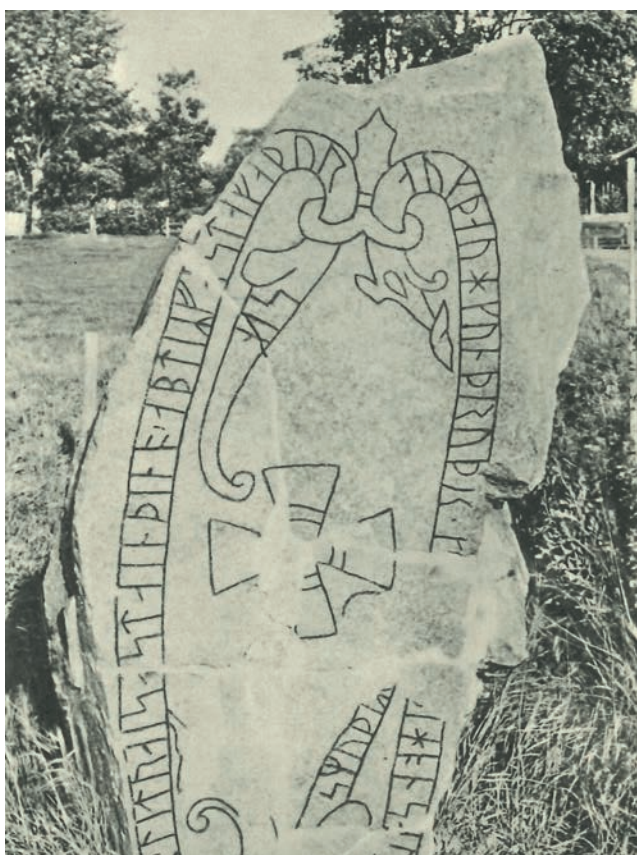
U 1145 som den såg ut i mitten av 1900-talet (v - Upplands runinskrifter band 4, plansch 123) och vid besök i april 2022 (h - Foto Eva Ernfridsson).
