RUNSTENSVÅRD

EN HANDBOK

Upplandsmuseet 2023:06

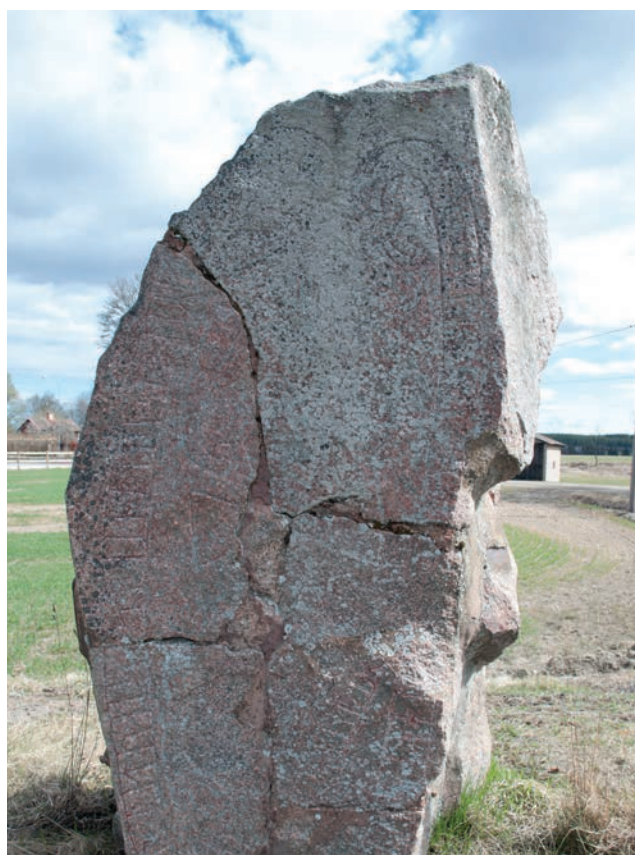
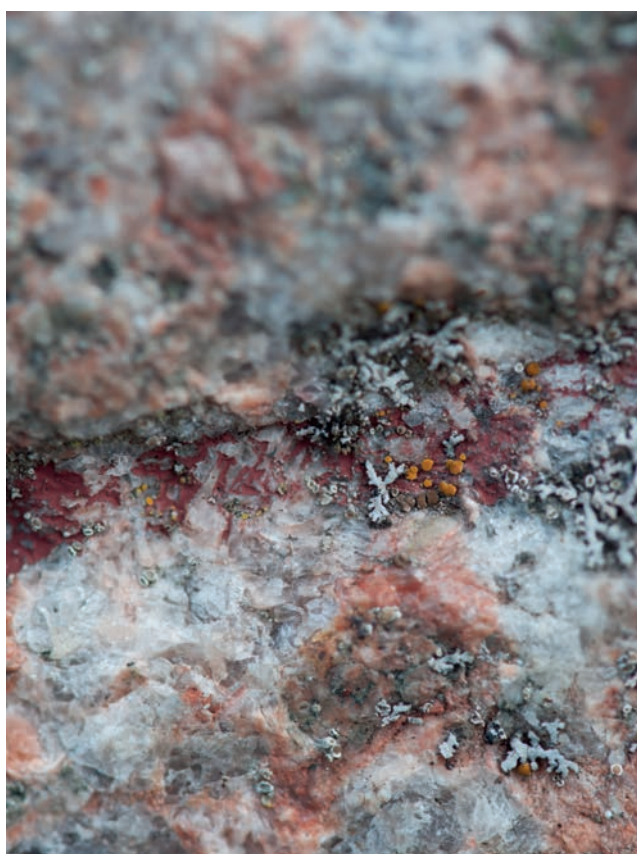
Färska brottytor efter bortfall intill ristad linje.
Foto Eva Ernfridsson.

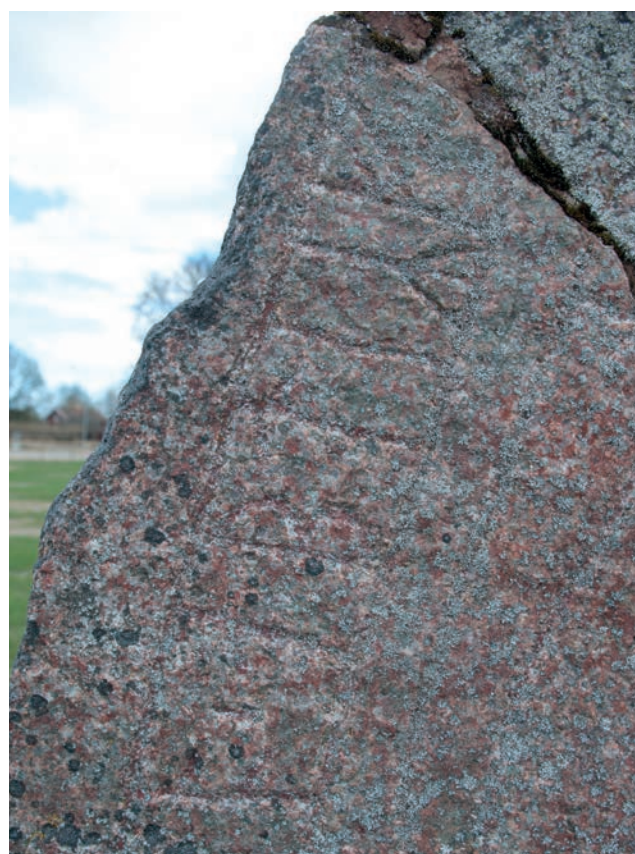
I bildens övre del en delvis trasig lagning som det växer mossa i. Foto Eva Ernfridsson.
