ANTIKVARISK KONTROLLRAPPORT

Österbybruks klockstapel

FLYTTNING OCH RESTAURERING AV KLOCKSTAPELN I ÖSTERBYBRUK,
FILMS SN, ÖSTHAMMARS KN

Upplandsmuseets rapporter 2010:35

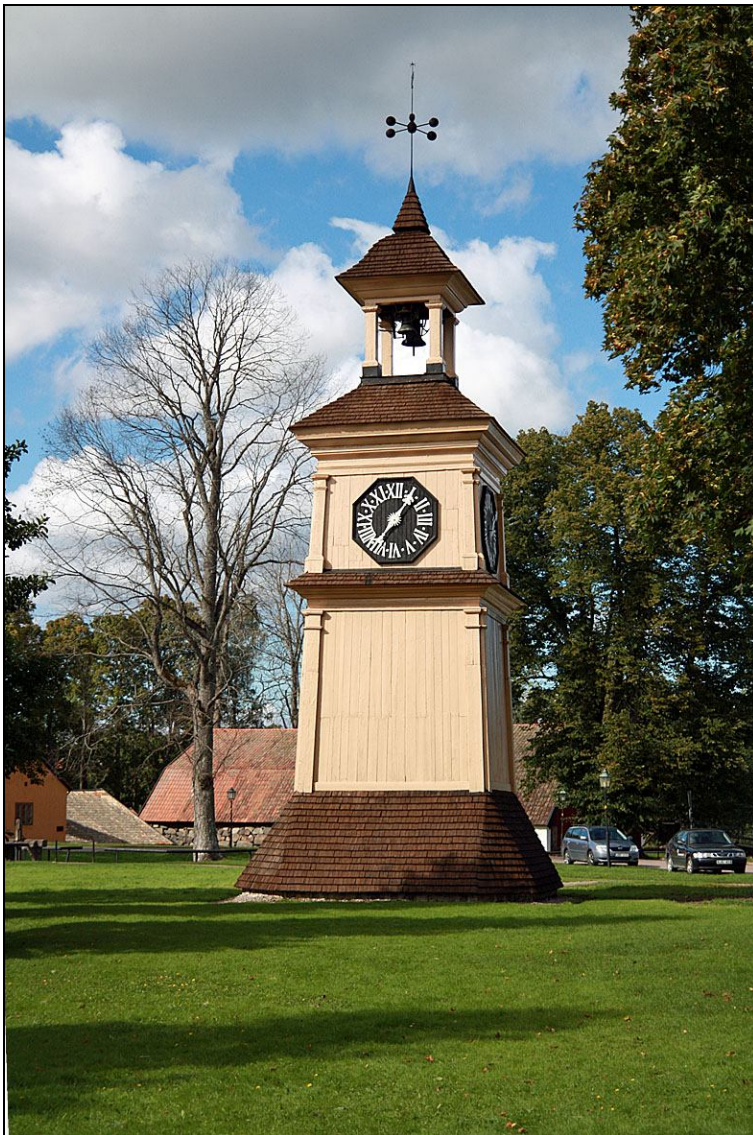
Omslagsfotografi: Klockstapeln på sin nya plats efter flyttning och restaurering.
Foto: Per Lundgren, Upplandsmuseet 2010
