VÅRD- OCH UNDERHÅLLSPLAN FÖR LADUGÅRD PÅ FÅNÖ SÄTERI, FÅNÖ 1:1, LÖT SN, ENKÖPINGS KN

Upplandsmuseets rapporter 2010:44

Denna vård- och underhållsplan behandlar en ladugård på Fånö säteri i Löts socken, Enköpings kommun.

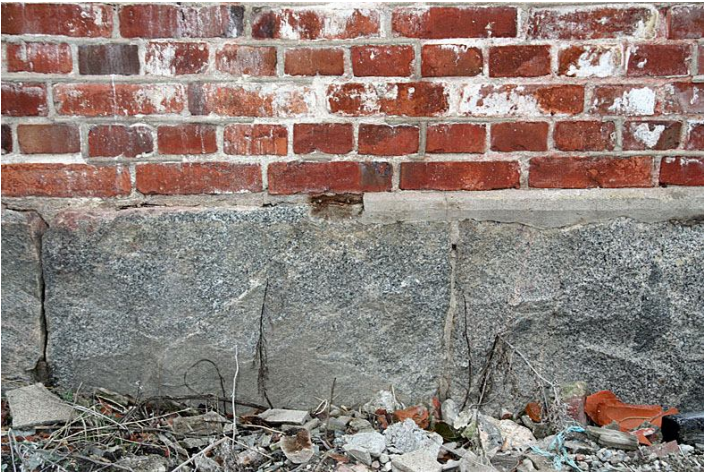
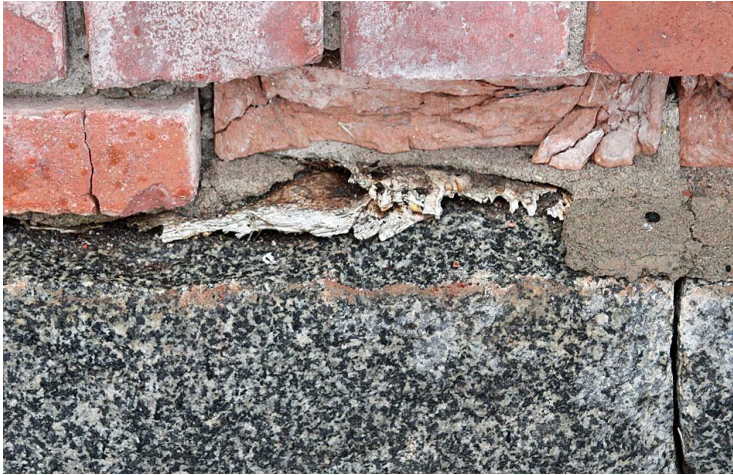
</div>
<p><i>Status, brister och skador</i></p>	<p>Fogar saknas</p>
<p><i>2.1 Åtgärder med prioritering</i></p>	<p>Komplettering av fogar med KC-bruk eller hydrauliskt kalkbruk. /Görs inom 1 – 3 år.</p>
<p><i>Status, brister och skador</i></p>	<p>Brukslist saknas</p>
<p><i>2.2 Åtgärder med prioritering</i></p>	<p>Ny list mellan sockel och tegelmur dras där den fattas. Listen dras med KC-bruk eller hydrauliskt kalkbruk. En profil tillverkas utgående från bevarade delar av den befintliga listen. /Görs inom 1 – 3 år.</p>

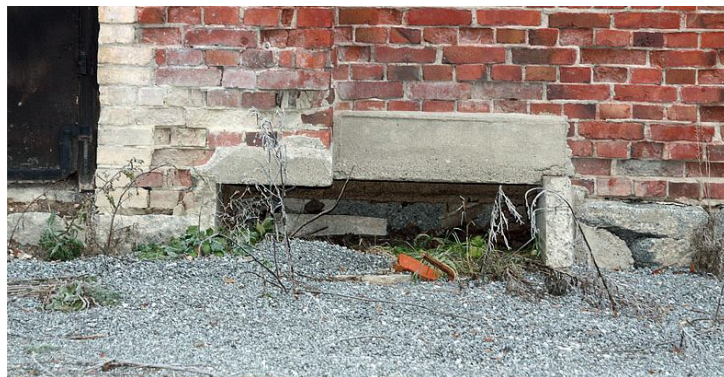
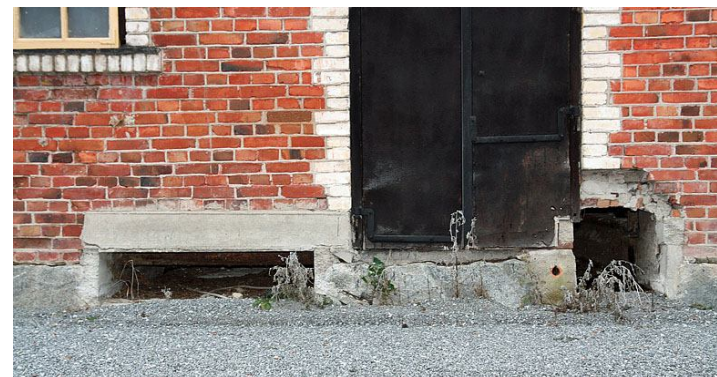
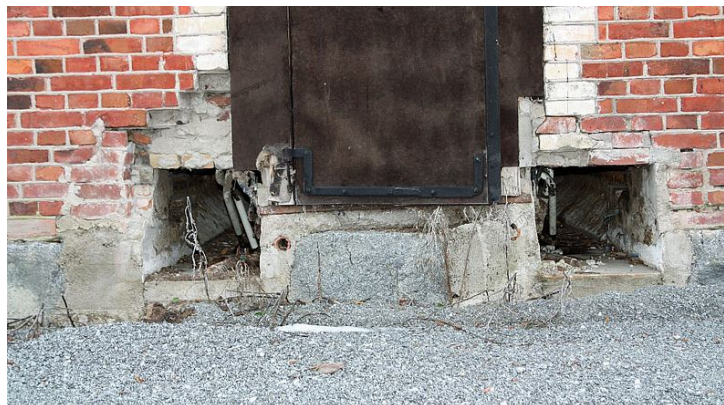
Trasiga håltagningar för gödselrännor

Cement i öppningarna bilas bort och granitsockeln återställs med nya block likt de befintliga. Ovanför granitsockeln återuppmuras tegelmuren med rött respektive gult tegel i samma format som befintligt/ej akut

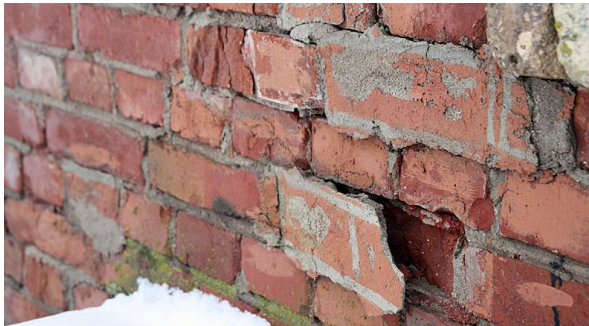
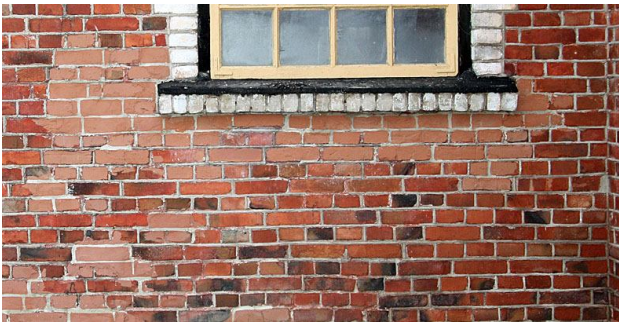
<p><i>Status, brister och skador</i></p>	<p>Bristfälliga tidigare lagningar av skadade murpartier.</p> <p>Det finns relativt omfattande äldre skador på tegelmuren, speciellt på bröstningarna under fönstren. Skadorna kan antagligen härledas från brister i solbänkarnas tätskikt. Skadorna har lagats genom att de skadade partierna har fyllts med hårt bruk som sedan målats i tegelmönster, med grå fogar och ljus röda stenar. Lagningarna har inte hållit så bra, vilket förmodligen beror på en kombination av för hårt bruk och fortsatta brister i vattenskyddet.</p> <div style="display: flex; justify-content: space-around;">

</div>
<p><i>3.6 Åtgärder med prioritering</i></p>	<p>Lagningarna avlägsnas och de gamla skadorna repareras enligt Mu4/görs inom 1 – 3 år.</p>
<p><i>Status, brister och skador</i></p>	<p>Upptagna hål i vägg D, f 138. På platsen för det upptagna hålet f138 har det ursprungligen funnits en parställd jaluöppning likt f136-f137 till höger i bild.</p>

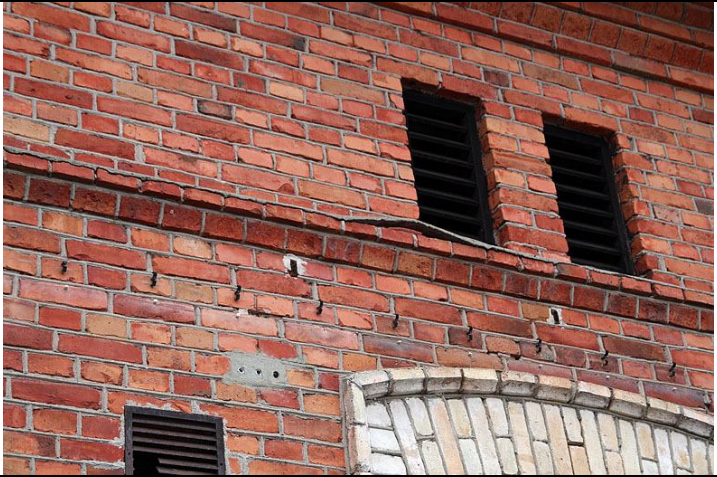
<p><i>3.13 Åtgärder med prioritering</i></p>	<p>Tegelstenarna som är skadade demonteras och nya, hela stenar muras in. Även tegellistverket repareras med nya stenar/akut åtgärd</p>	
<p><i>Status, brister och skador</i></p>	<p>Fasadens listverk har brister i sin bruksavtäckning.</p>

<p><i>3.14 Åtgärder med prioritering</i></p>	<p>Löst sittande bruk knackas bort och ny bruksavtäckning utförs/görs inom 1 - 3 år</p>

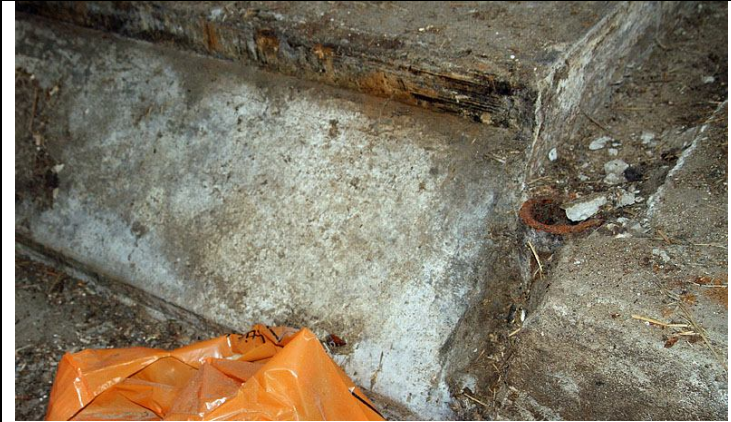
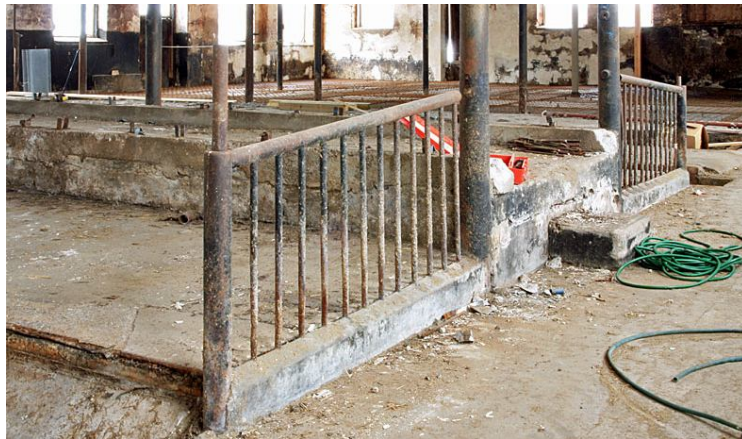
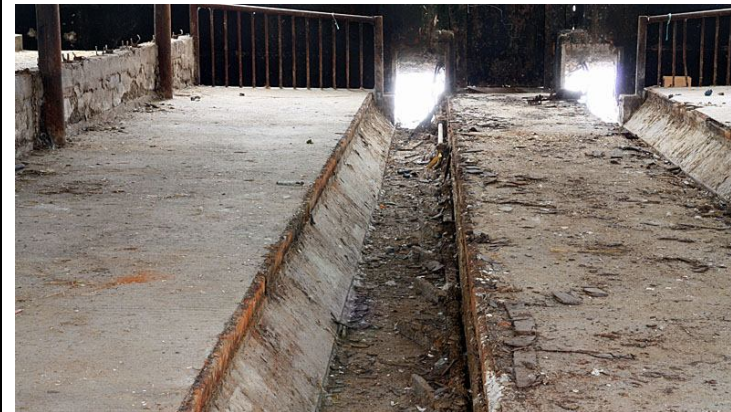
Gödselrännorna och foderbordsfundamenten förhindrar framtida användning av ladugårdsrummet. Detta gäller också uppbyggnaden längs gaveln, som blockerar dörrar och fönster på väggen.

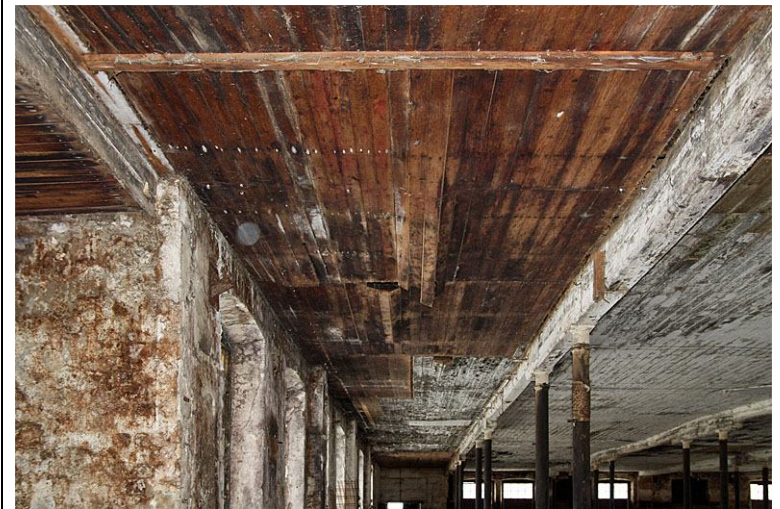
Rötskador i underpanelen.

Rötskadorna kan förmodligen sättas i samband med den hårda fuktbelastningen under ladugårdsdriften i kombination med yttertaksläckage.

<p>5.1 Åtgärder med prioritering</p>	<p>Skadade delar demonteras och ny pärlspont i samma utförande som befintligt sätts upp. De inspekterbara delarna av bjälklaget har ingen blindbotten. I samband med att skullgolvet tas upp (se 6.1) kan bjälklagets isolering ses över.</p>	
<p>Status, brister och skador</p>	<p>Större delen av bjälklaget är inte inspekterbart, men rötskador kan konstateras på skullgolvet och i ladugårdsrummets underpanel.</p> <p>De frilagda bjälkarna mot den sydvästra långväggen har god bärrighet vid sina upplag. Ganska utbredda områden med borrhål efter trädgnagare tyder dock på att fuktkvoten i träet har varit för hög. Borrhål finns också i bärlinor och bandjarn i konstruktionen har utbredd ytrost.</p> <p>Erfarenhetsmässigt är bjälklag i ladugårdar utsatta. Den stora fuktbelastningen från djuren i kombination med bristfällig isolering leder ofta till kondensutfällning inne i konstruktionen.</p> <p>Med tanke på detta och de fuktindikationerna som finns bör bjälklaget inspekteras för eventuella skador i takbjälkarna.</p>

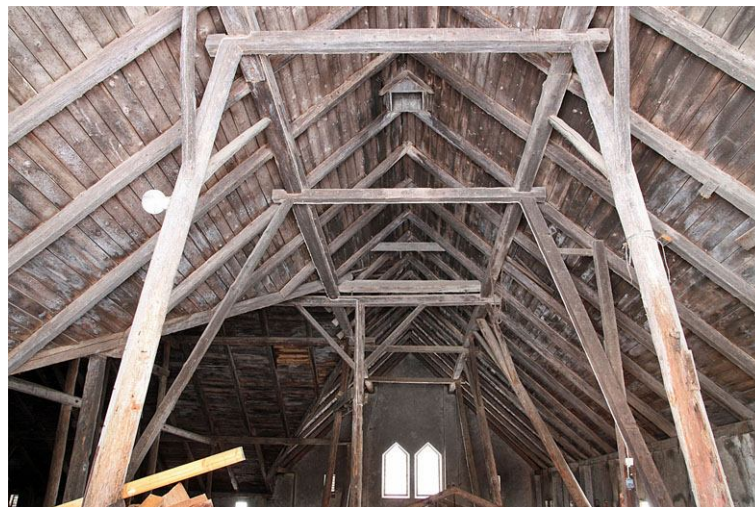
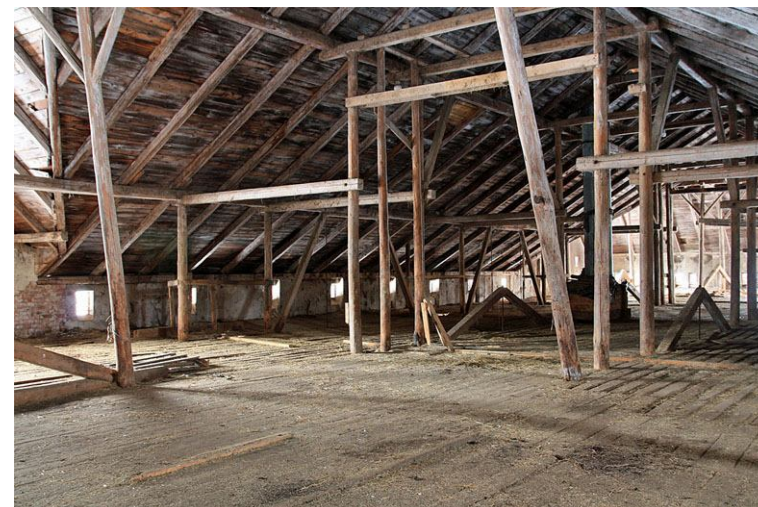
Skullgolvet har omfattande brister i form av rötskador, i första hand koncentrerade till byggnadens nordvästra del, där körbron löper in, och längs byggnadernas långsidor.

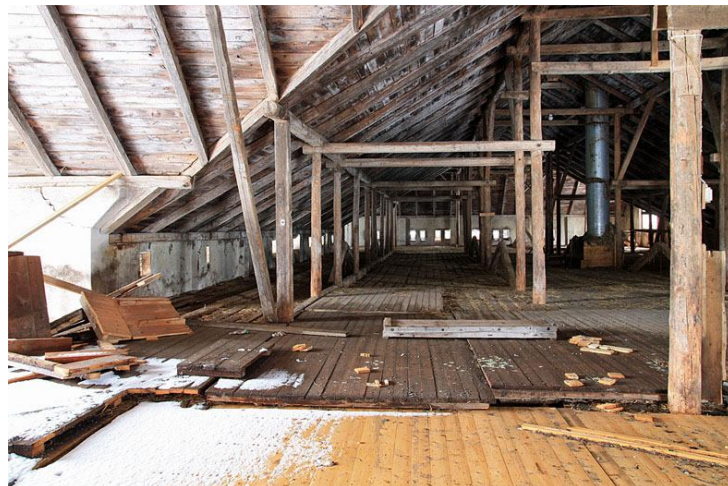
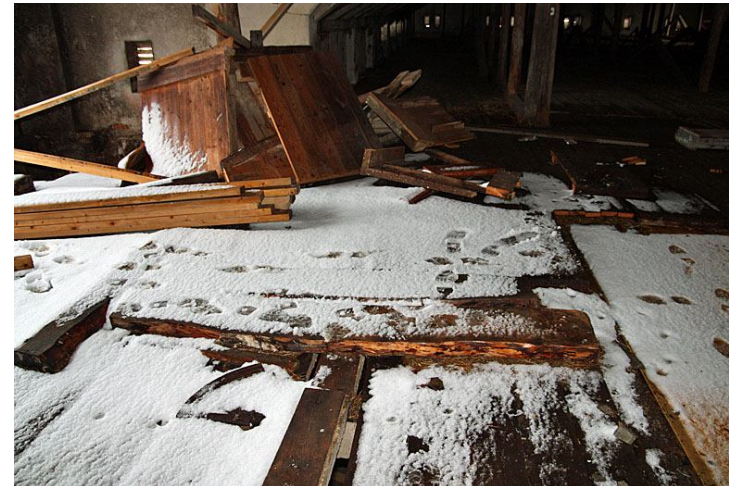
Golvets skador kan bero på en kombination av läckage innan det nya yttertaket av korrugerad plåt sattes upp, kondensutfall under ladugårdsdriften och oskyddade muröppningar där snö och regn driver in.

*6.1 Åtgärder med prioritering*

De primära åtgärderna är att få taket tätt och att stänga för öppna muröppningar. Se kapitel 3, 10 och 11. Därefter vidtas följande:

Allt golv utanför den centrala körbanan, undantaget det nylagda golvet i byggnadens nordvästra del, plockas upp. Golvbjälkar inspekteras och åtgärdas efter behov. Befintlig trossfyllning avlägsnas och förhårdningspapp läggs mot underpanelen. Ny trossfyllning av cellulosafiber eller annat lämpligt material läggs in. Nytt heltäckande golv av 2 – 3” spontad plank läggs sedan på golvbjälkarna./akut åtgärd

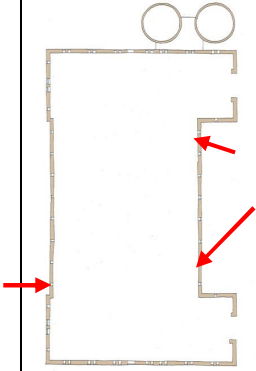
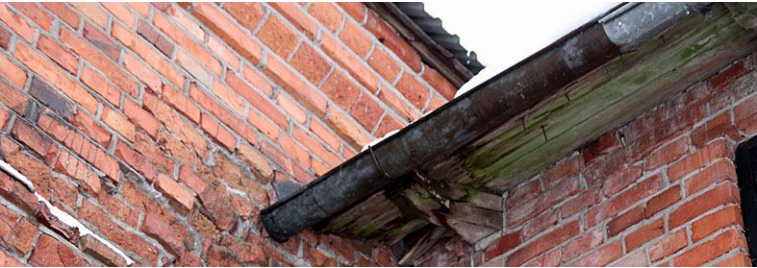
<p><i>6.2 Åtgärder med prioritering</i></p>	<p>Se kapitlet 7.</p>
<p><i>Status, brister och skador</i></p>	<p>Rötskador i sparrändar och takfotens underbrädning.</p>

<p><i>6.3 Åtgärder med prioritering</i></p>	<p>Sparrar och underbrädning repareras i samband med takomläggning/ej akut åtgärd när taket är tätt.</p>

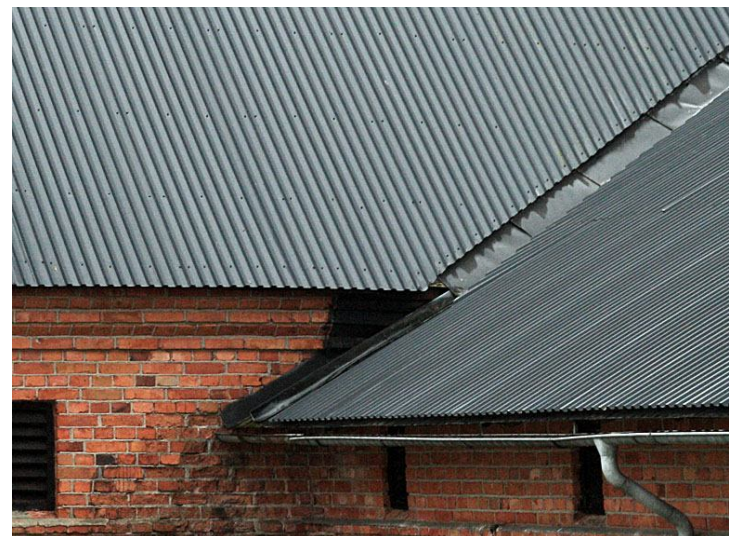
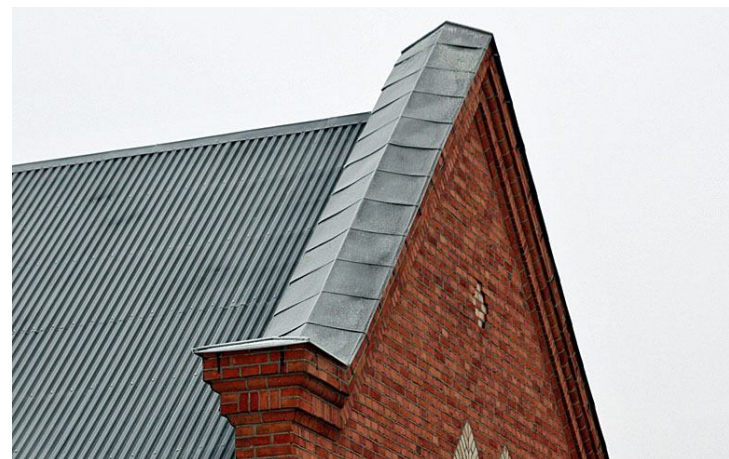
<i>Status, brister och skador</i>	Genomrostad plåt på murkrönsavtäckningen. Skadornas omfattning är okänd.

7.1 <i>Åtgärder med prioritering</i>	Befintlig plåt rivs och ny plåt läggs enligt P1/görs inom 1 – 3 år	
<i>Status, brister och skador</i>	Indikation på läckage vid vinkelrännor

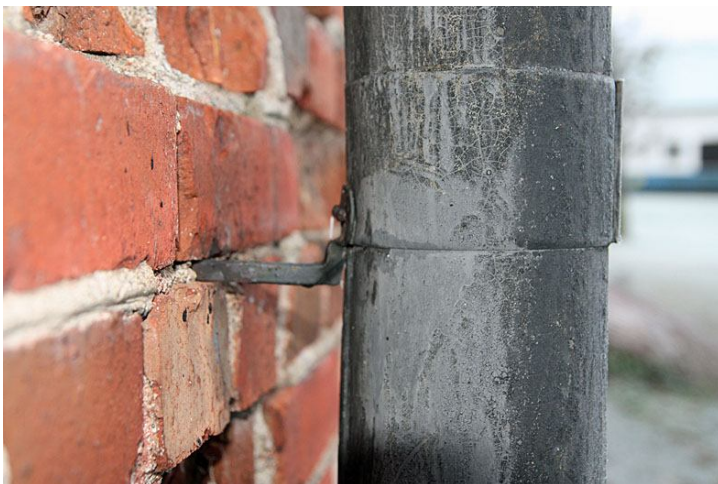
*Äldre stuprör med svep.*

<p><i>Status, brister och skador</i></p>	<p>Avvattningssystemet är underdimensionerat i förhållande till de ytor som ska avvattnas och takfallets lutning. De äldre stuprören är rostiga och läcker. På sydvästra och nordvästra fasaden saknas hängrännor och stuprör.</p> <p>Bristerna har gett upphov till omfattande skador på muren. Se kapitel 3.</p> <div style="display: flex; justify-content: space-around;">     </div>	
<p><i>8.1 Åtgärder med prioritering</i></p>	<p>Äldre stuprör rivs, liksom kvarvarande svepinfästningar. Befintliga hängrännor och stuprör demonteras.</p> <p>Avledare i plåt monteras för att förhindra smältvatten att rinna längs anslutande mur. Nya hängrännor och stuprör som är tillräckligt kraftigt dimensionerade monteras. Stuprören bör inte vara mindre än de ursprungliga, Ø 110 mm. Stuprören utförs med skarpa, falsade krökar likt de ursprungliga, se P3. Anslutningen av stuprören till hängrännorna sker genom kupa med hål för rännorna i sargen, se P2. Stuprören avslutas nedtill med en utkastare med falsad vinkel.</p>

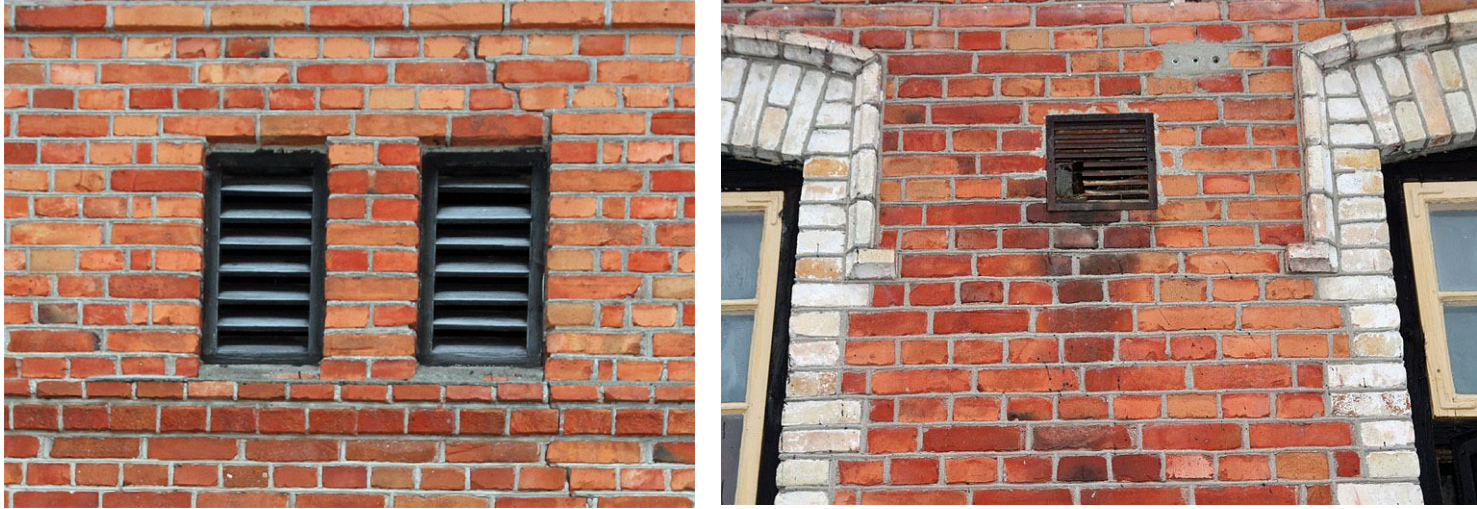
<p><i>Status, brister och skador</i></p>	<p>Ventilgallren för draggluggarna till ladugårdsrummet är generellt rostiga.</p>
<p><i>10.1 Åtgärder med prioritering</i></p>	<p>Gallren borstas rena och målas enligt Må6/görs i periodiskt underhåll</p>

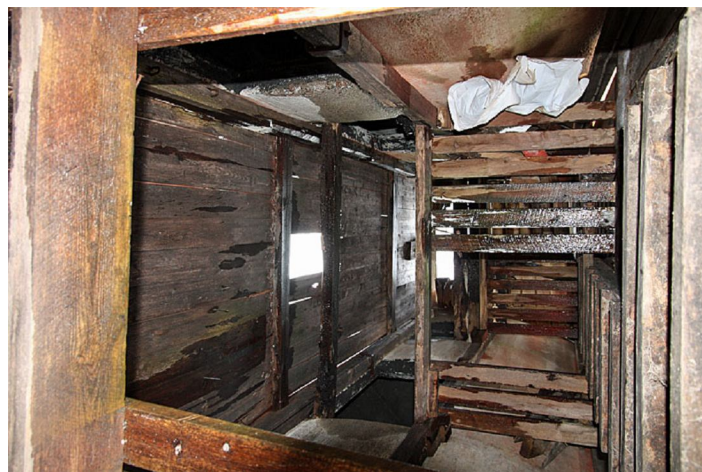
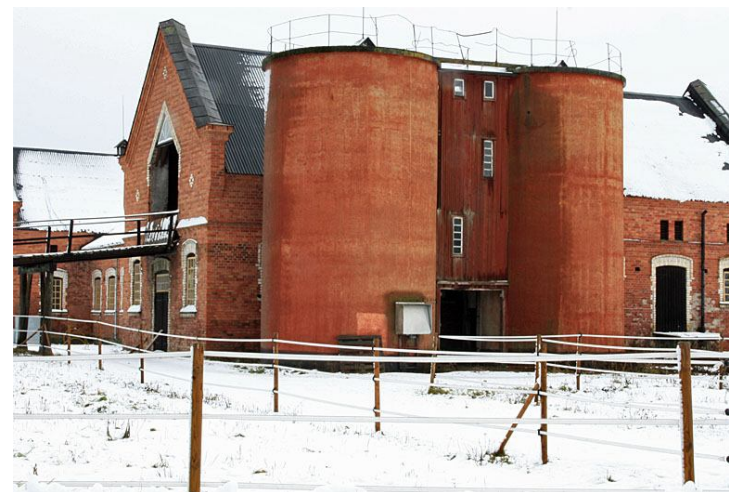
<i>Staus, brister och skador</i>	Träbyggnaden är i mycket dåligt skick med rötskador i fasad, stomme och golv. Fönsterbågar, port och fasadpanel saknas. Byggnadens tak har inte varit åtkomlig för inspektion.
13.1 Åtgärder med prioritering	<p>Tornen med träbyggnaden är anslående element i landskapet och har kulturhistoriska värden genom att de visar på det tidiga 1900-talets modernisering och effektivisering av foderhanteringen och foderberedningen.</p> <p>Samtidigt bedöms de arkitektoniska och kulturhistoriska värden som själva ladugårdsbyggnaden besitter vara överordnade fodertornens värden. Med tanke på att tornen degraderar ladugårdens arkitektur, att de saknar användning och att den enkla träbyggnaden är i mycket dålig kondition föreslås att tornanläggningen rivs och att ladugårdens fasad återställs till ursprungligt utförande/ej akut</p>

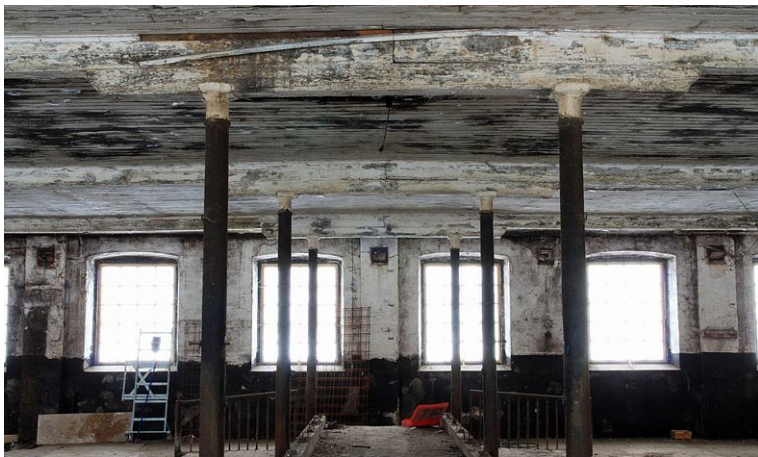
<p><i>Status, brister och skador</i></p>	<p>Putsen på väggarna har bortfall och sprickor. Färglagren ovanför bröstningen sitter löst och flagar. Bröstningen är bestruken med stenkolsstjära som är ett mindre lämpligt material.</p>

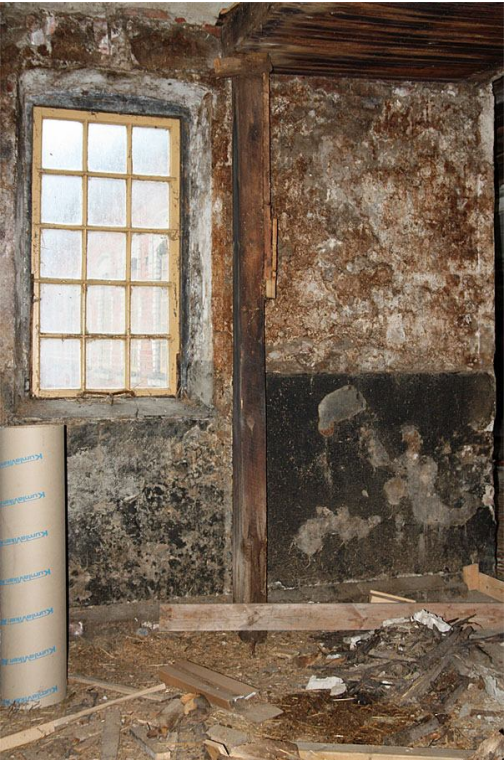
<i>Status, brister och skador</i>	Se rum 001. Rummet saknar till stor del takbjälklag.	
<i>14.2.1 Åtgärder med prioritering</i>	Se rum 001. Efter att ett nytt takbjälklag utförts monteras underpanel av pärlspont likt befintligt. Undertaket målas som i 001/ej akut åtgärd

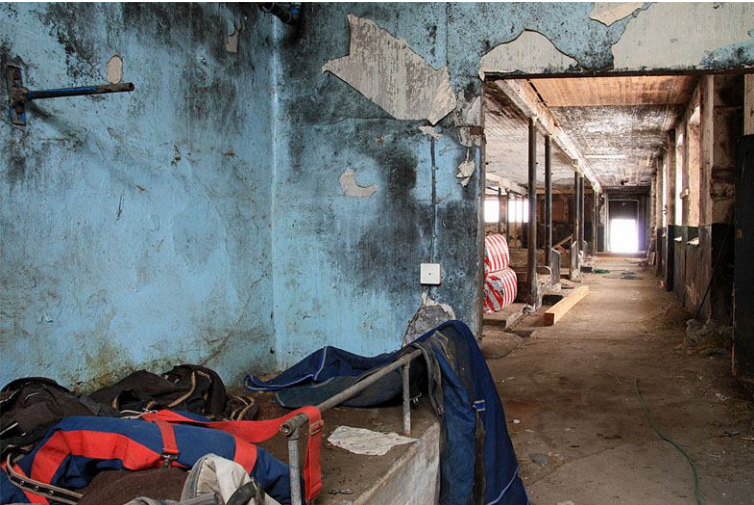
<p><i>Status, brister och skador</i></p>	<p>Nedsmutsad och flagande färg, brister i putsskikt.</p>	
<p><i>14.5.1 Åtgärder med prioritering</i></p>	<p>Skrapning till fast underlag, nedknackning av defekt puts, putslagning och ommålning/ej akut åtgärd</p>

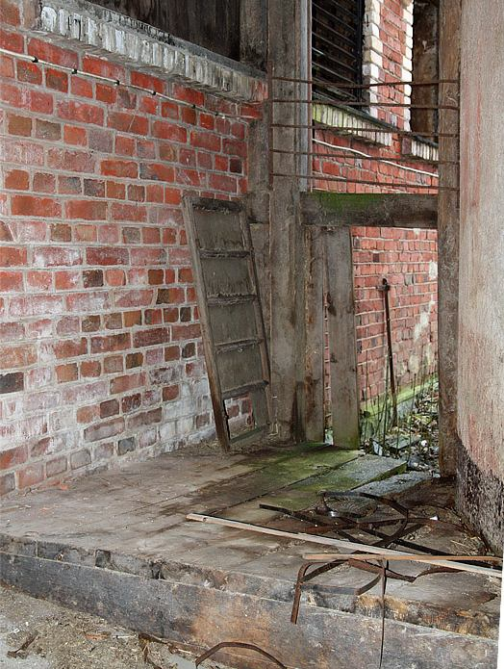
A photograph showing the interior of a building. On the left, there is a concrete ramp leading up to a wooden plank floor. The walls are made of red brick. A wooden door is visible in the background. The floor appears to be made of concrete slabs with some wooden planks on top.
<i>Status, brister och skador</i>	Rötskador i trägolv, sprickor i betongramp, ytterpanel saknas, rötskador i regelverk och ytterpanel.	
<i>14.7.1 Åtgärder med prioritering</i>	Byggnaden rivs/ej akut åtgärd
