Kulturhistorisk förundersökning

Sverkerskolan

Kv Sverker, Luthagen 39:1-3
Uppsala

Upplandsmuseets rapportserie 2008:22
ISSN 1654-8280

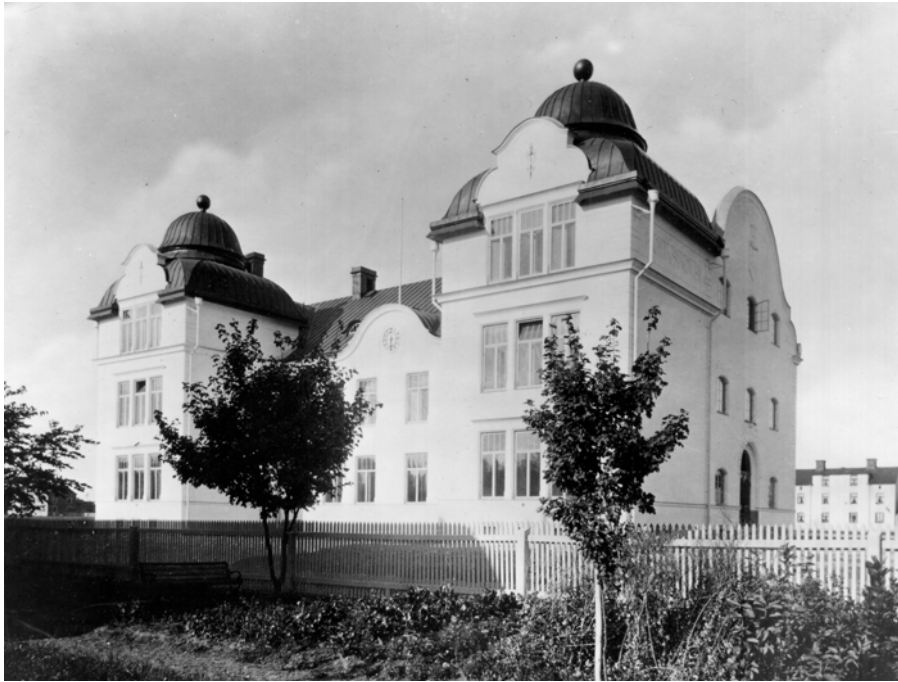
Sverkerskolan från Tegnérgatan, foto av Alfred Dahlgren omkring 1906. Här ses hur de ursprungliga fönstren såg ut.

Fönster: Fönstren bör bytas mot nya tillverkade i samma stil som de ursprungliga fönstren.

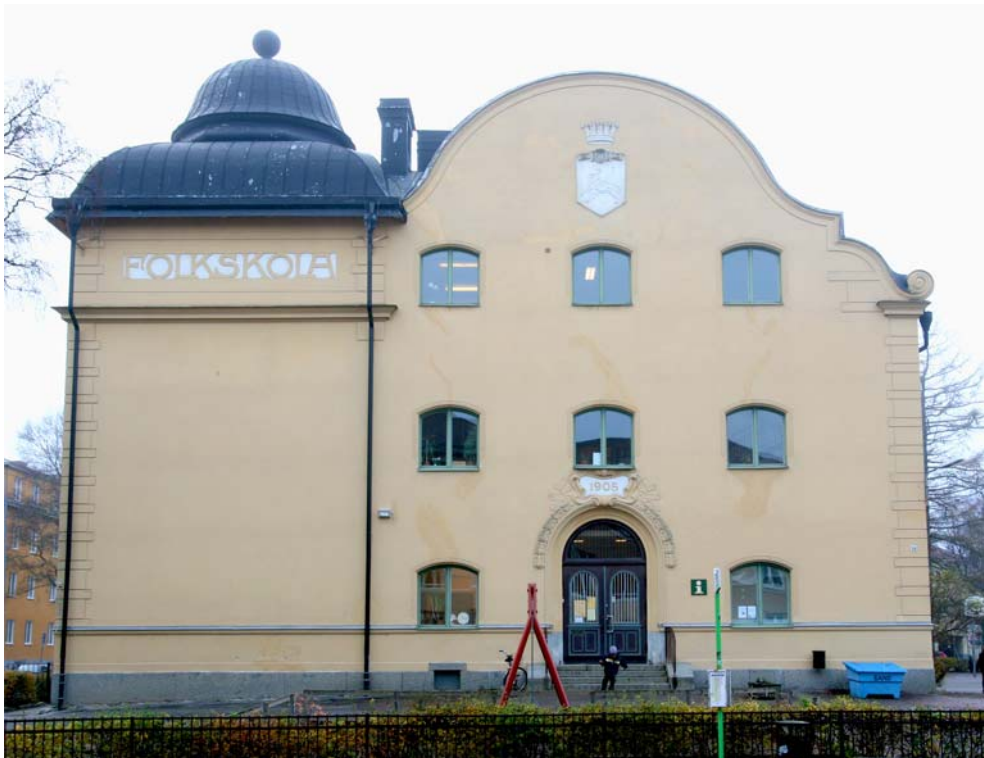
Gavelfasaden mot Sysslomansgatan.

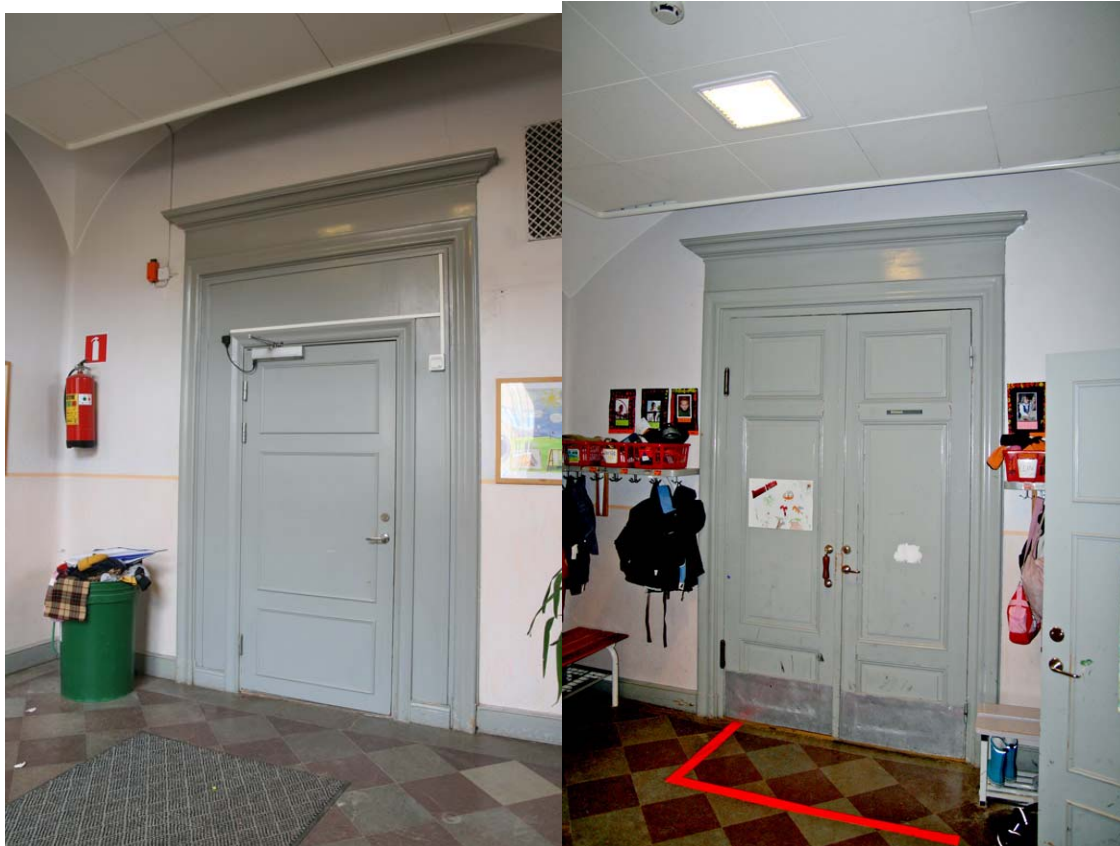
Påkostade dörrpartier i trapphuset till hus 1 med profilerade foder och överstycken. Till vänster har en mindre dörr satts in, till höger syns ursprunglig dubbeldörr. Akustikplattor i tak skymmer kryssvalvet.

Ursprungliga snickerier bevaras. I trapphusen där dubbeldörrar bytts ut mot nya enkeldörrar bör man montera nya dörrpartier som bättre passar in i de ursprungliga karmarna.

Akustikplattor som döljer kryssvalv i trapphus bör avlägsnas. Ett alternativ för att dämpa bullret i trapphallarna kan vara akustikputs. Även akustikbehandlingen i klassrummen bör ses över för att se om det kan utformas på ett sätt som inte döljer takkonstruktionens valv lika mycket som befintliga akustikplattor.

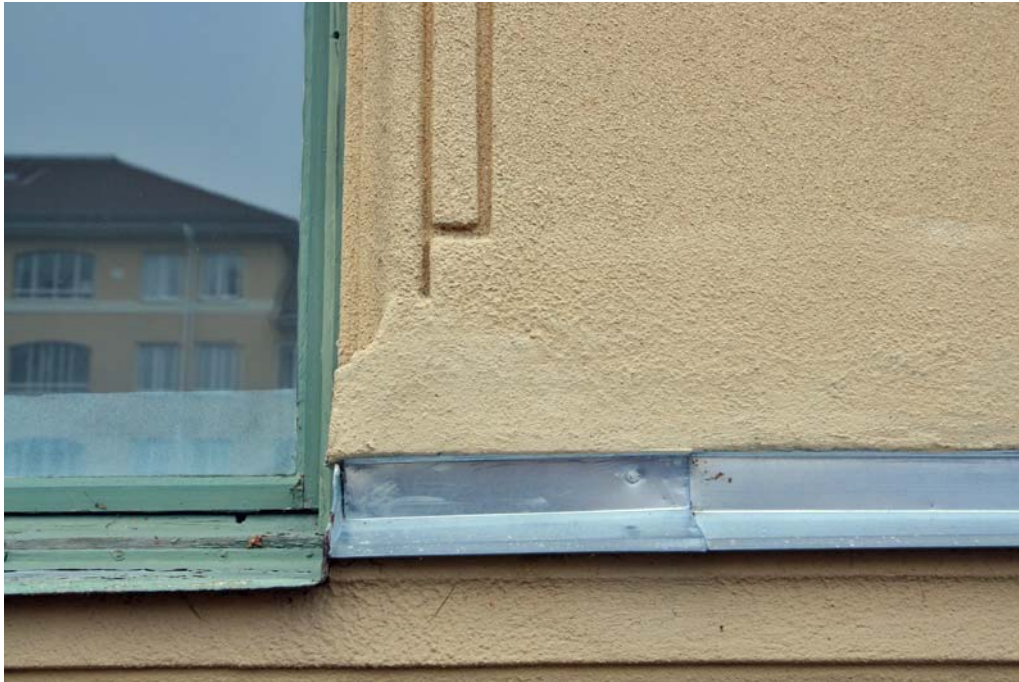
Ytputsens består av en stänkpuds med grov yta applicerad utanpå en gammal slätputs av kalkbruk. Fasaderna är målade i en ljus ockragul färg med vita detaljer. Smärre putsnedfall har skett i taklister.

Listverk är täckta av plåtbleck. Nedre listen är på senare år försedd med en avtäckning av falsad, förzinkad plåt med ankantad framkant.

Ny plåtavtäckning på putslist i traditionellt utförande med galvaniserad plåt. Den nuvarande stänkputsen har en grov yta som gör att den ursprungliga detaljeringen och skärpan i arkitekturen delvis försvunnit.

Puts: För att bättre göra arkitekturen rättvisa bör stänkputsen avlägsnas och den gamla slätputsen återställas. Vid fasadrenovering bör en dokumentation av ursprunglig putsfärg göras.

Listavtäckningar: Ifall plåt behöver bytas görs nya plåtavtäckningar lika den plåtlist som monterats i förzinkad stålplåt på den nedersta putslisten.

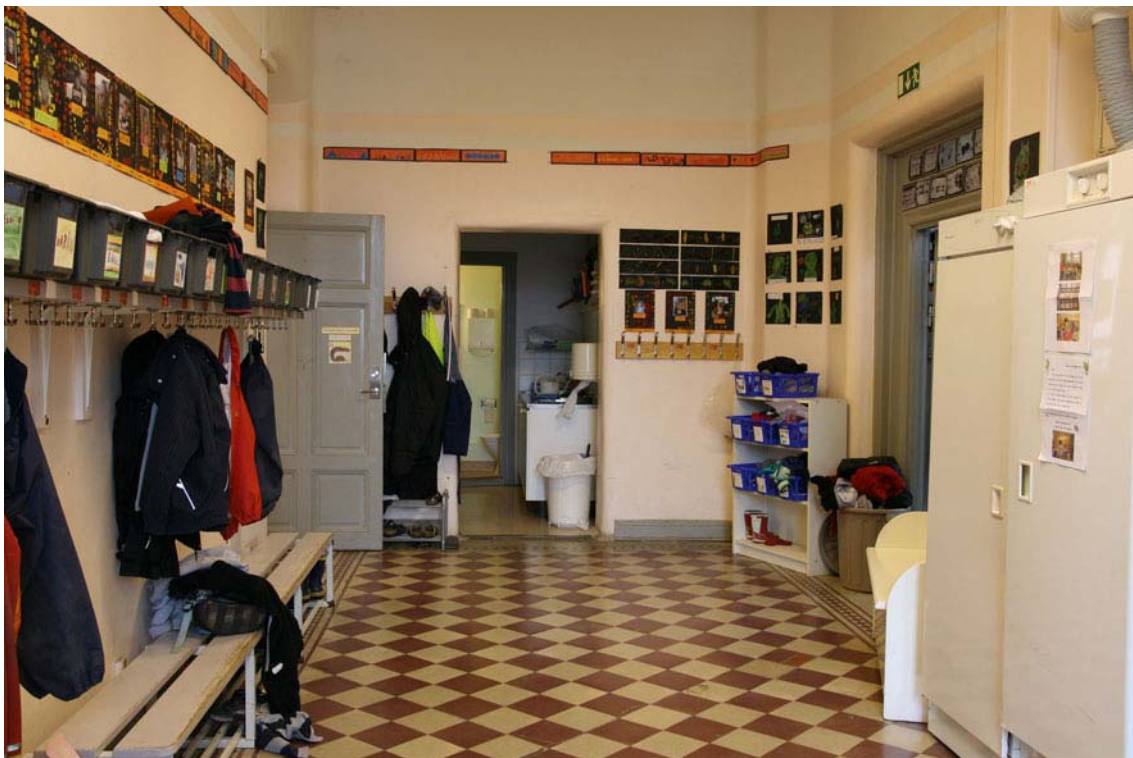
Kaprummen i hus 1 har bevarat ursprunglig golvbeläggning med mönsterlagda keramiska plattor.

De keramiska golvplattorna bevaras. För att förbättra plattornas slitna intryck bör de rengöras och behandlas med bonvax eller golvpolish, vilket återger plattorna ursprunglig lyster samt underlättar städning. Även stengolven i trapphusen bevaras.

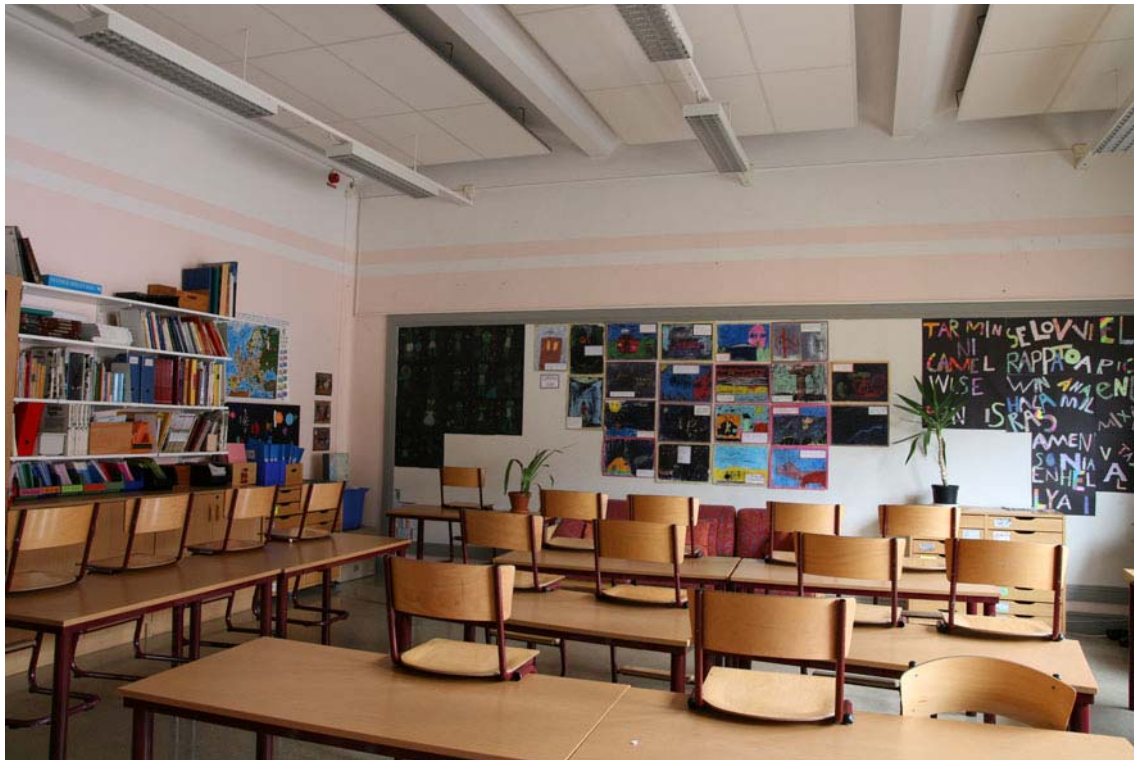
Klassrum i hus 1. Akustikplattor i taket skymmer takvalven. På väggen finns ramverket till den gamla svarta tavlan kvar.

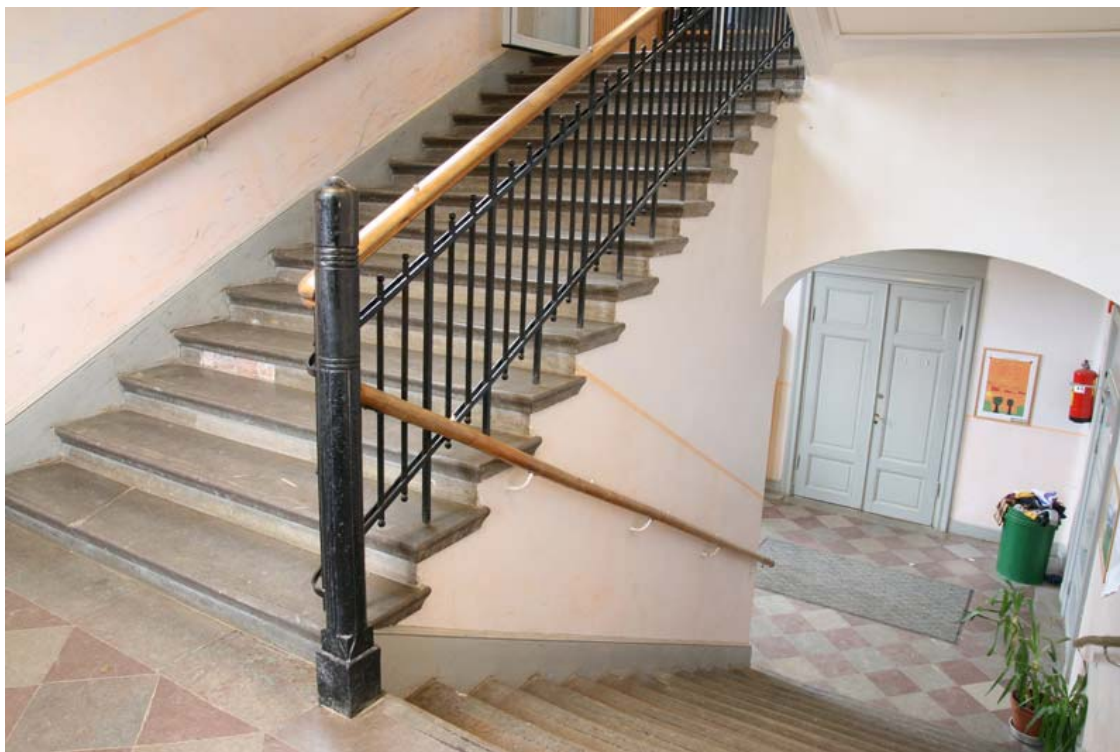
Trapphusen har gedigna material. Trappräckena är utformade i jugendstil.

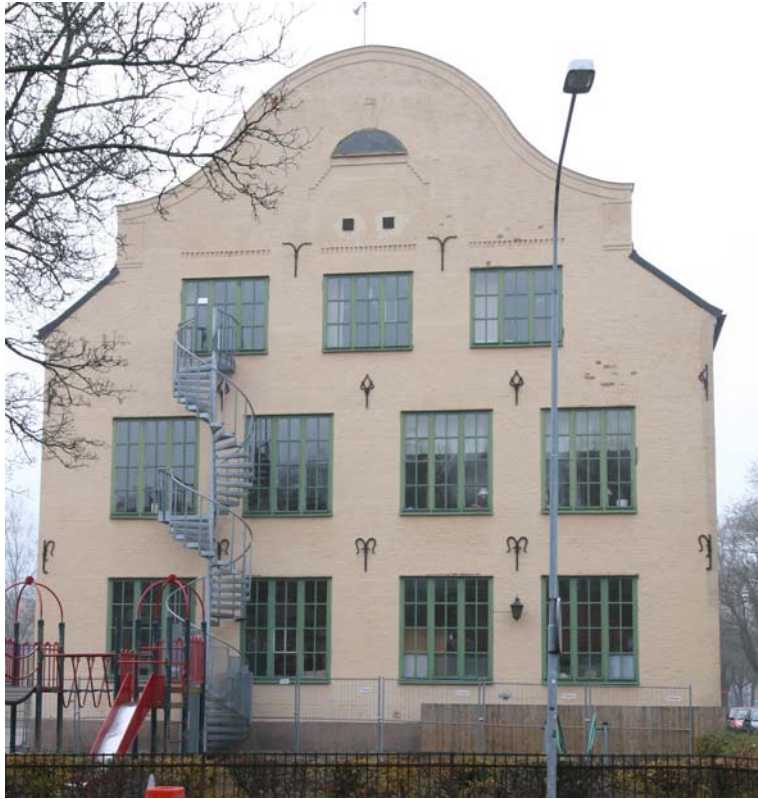
Gavelfasaden mot Syslomansgatan på hus 2, annexet.

Puts: Den slammade putsen är i dåligt skick med betydande putsbortfall runt hörn och vid takfotspartier. Frysskador i tegelmurar förekommer även. Löst sittande puts bör avlägsnas och ersättas av ny slamning av kalkbruk. Fasaderna avfärgas med kalkfärg i ursprunglig färg.

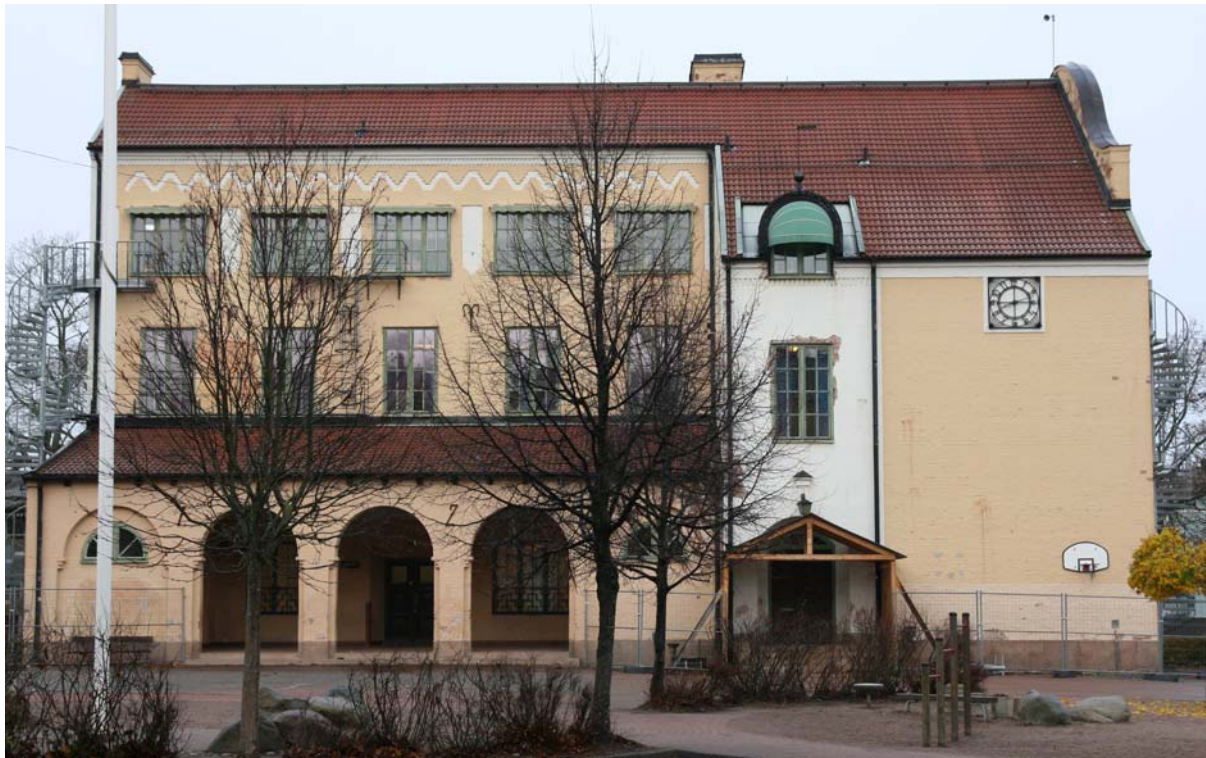
Annexets gårdsfasad.

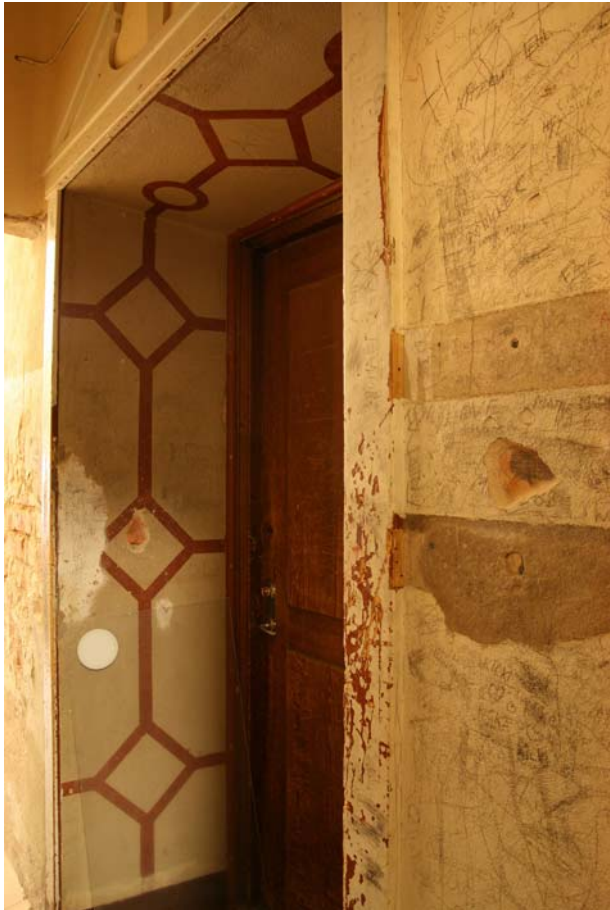
En dörrsmyg i rum 125 har bevarat ursprungligt väggmåleri.

Rummet är ett förråd under trappan men förrådets främre del har tidigare utgjort en del av rum 123. I dörrsmynnen finns ursprunglig dekormålning bevarad.

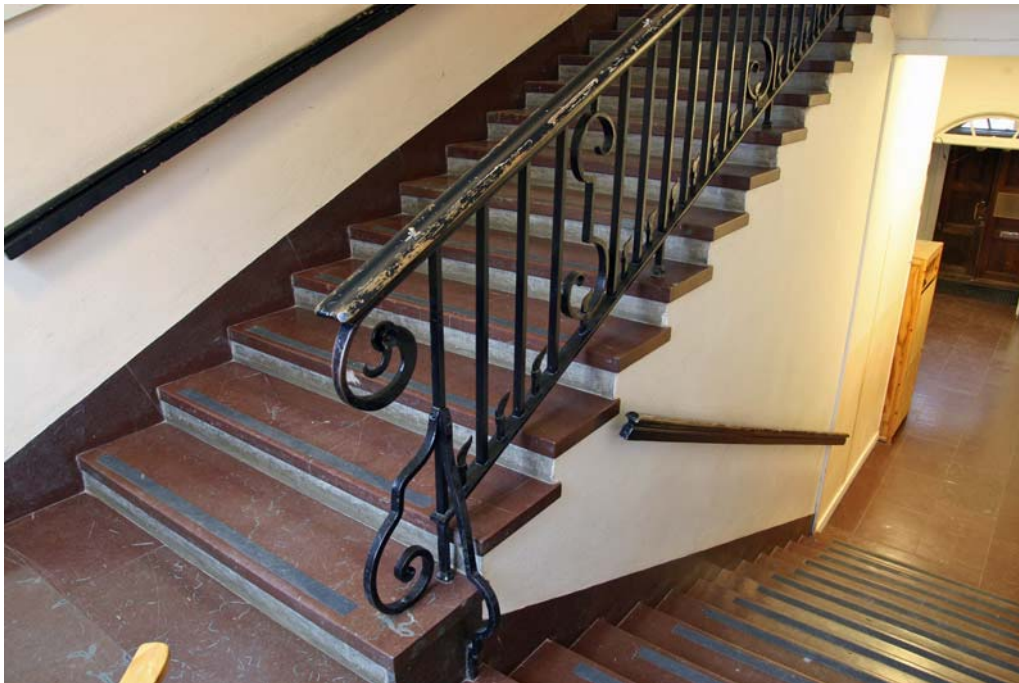
Även annexets trapphus utmärks av gedigna, slitstarka material.

De väggar av board som satts upp mellan trapploppen bör avlägsnas.

Placeringen av den planerade hissen i trapphallen är problematisk ur estetisk och antikvarisk synvinkel eftersom den splittrar det enhetliga rummet. Å andra sidan är det svårt att hitta någon annan lämplig placering av hissen. Huset har ett komplicerat våningssamband med halvplansskillnader mellan de båda hushalvorna. Därför kan den nu föreslagna placeringen ändå accepteras. Museet bedömer även att byggande av hiss är nödvändigt för bevarandet av skolan på sikt.

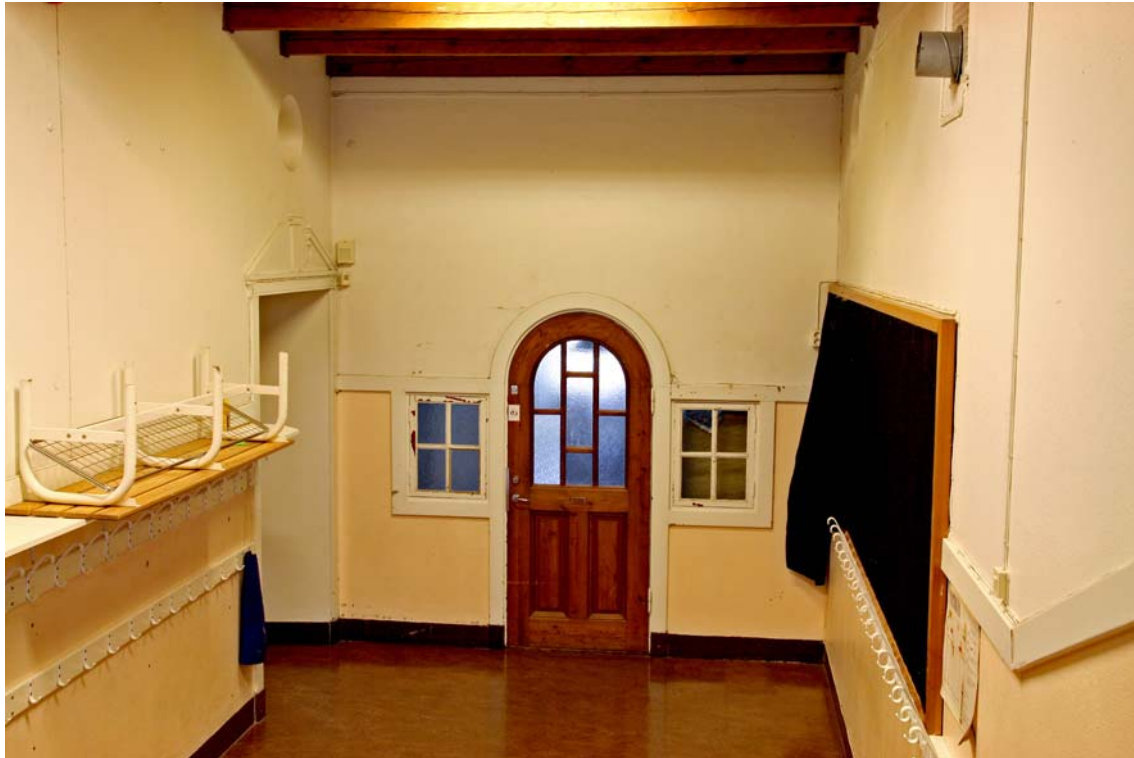
Högst upp i trapphuset i annexet finns ett bjälktak. Dörrpartierna i trapphallarna har kvar ursprunglig ytbehandling.

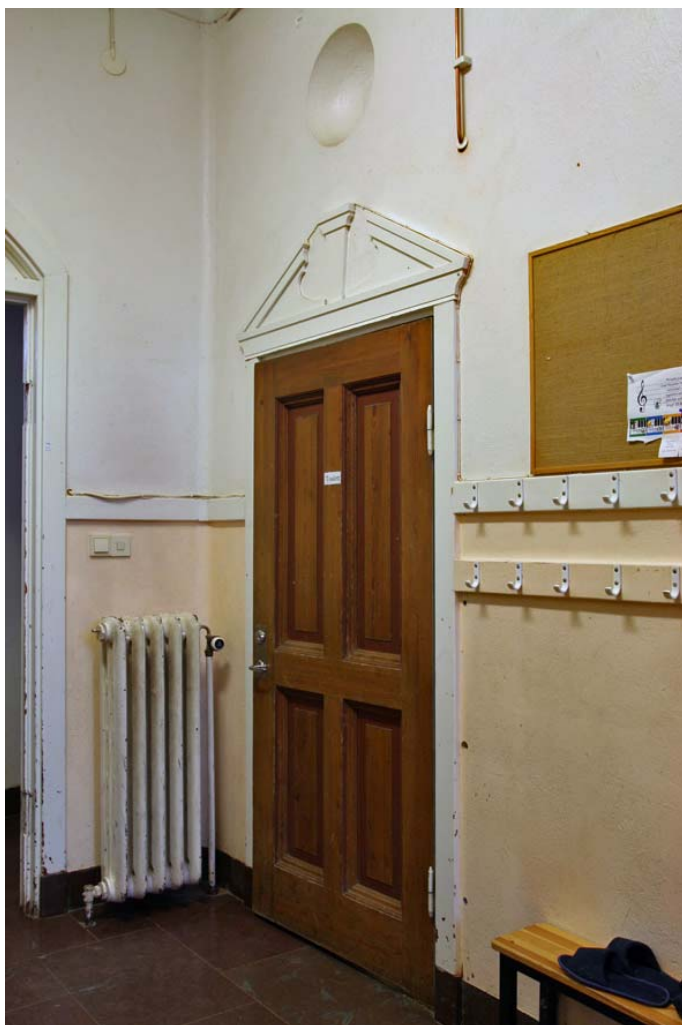
Dörrarna med sina dekorativa överstycken leder tankarna till vasarenässansens inredningskonst. Bild från bottenvåningen i hus 2, annexet.

Ursprunglig fast inredning bör bevaras så mycket som möjligt. För att förstärka husets kulturhistoriska och arkitektoniska värden och förstärka upplevelsen av interiören bör Gunnar Leches ursprungliga färgsättning av trapphuset och kapprummen dokumenteras och återställas. Den i rum 125 bevarade dörrsmygen med ursprunglig färgsättning bör vara vägledande för val av ny färgsättning.
