ANTIKVARISK KONTROLLRAPPORT

Litslena kyrka

INVÄNDIG FÖRÄNDRING AV LITSLENA KYRKA, LITSLENA SN, ENKÖPINGS
KN

Upplandsmuseets rapporter 2010:26

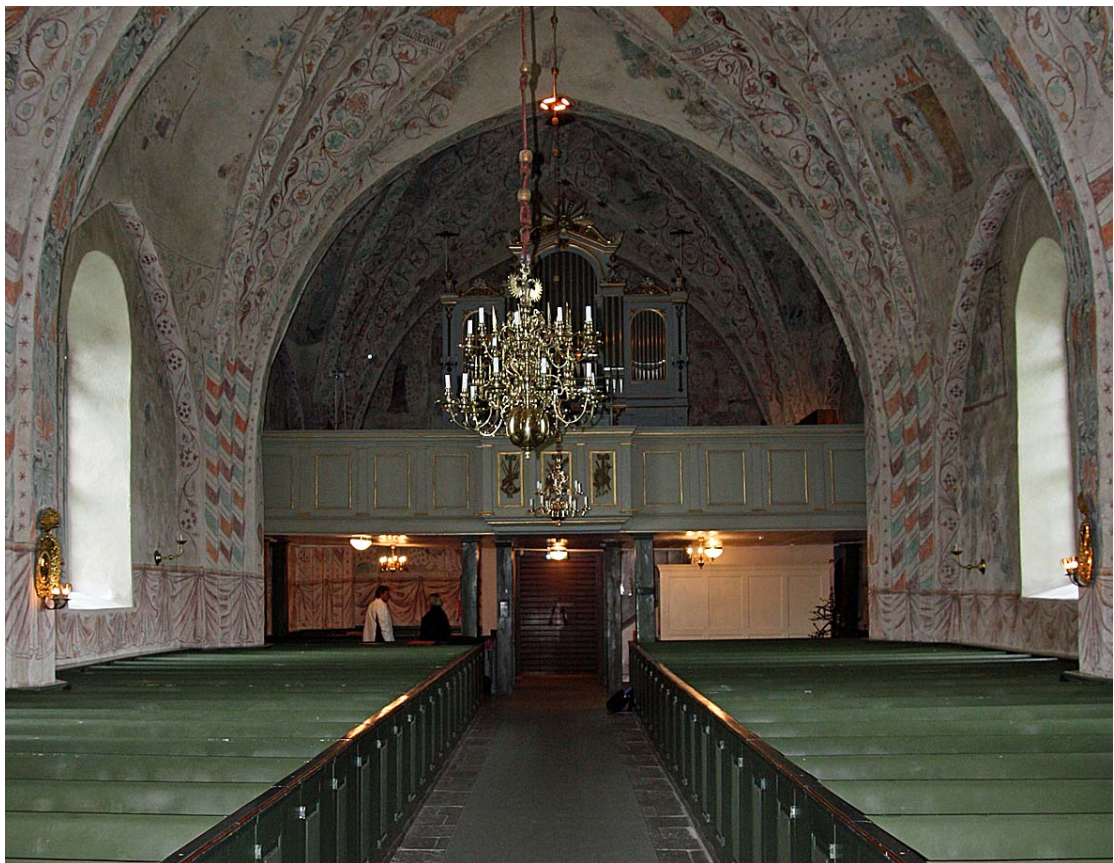
Omslagsfotografi: Utrymmet under läktaren efter ombyggnad
Foto: Per Lundgren, Upplandsmuseet 2010

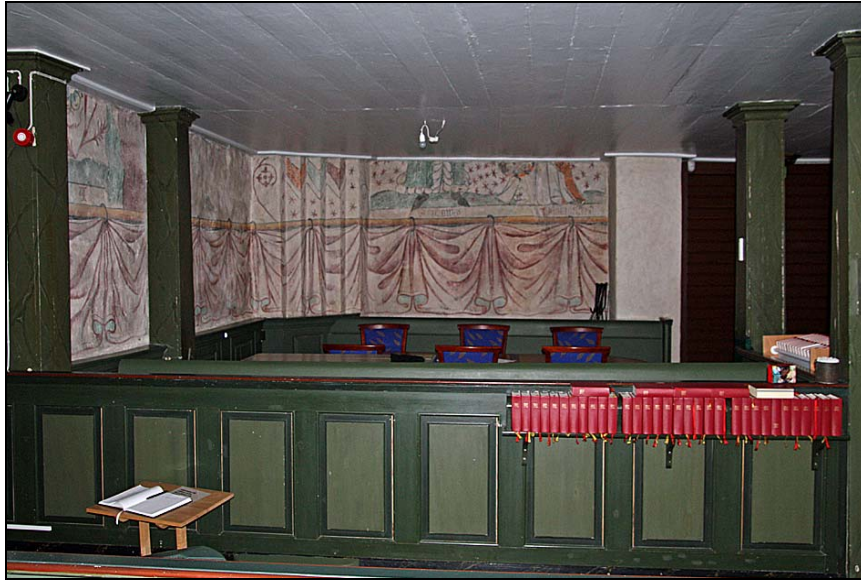
Under södra delen av läktaren innan ändringarna. Bänkfronten har en hylla för psalmböcker.

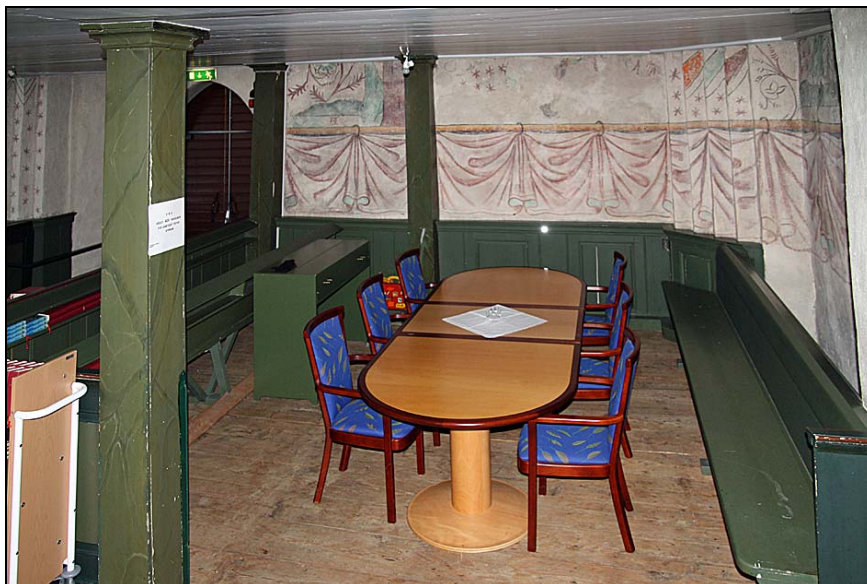
Under södra delen av läktaren innan ändringarna. Mot västväggen står en kyrkbänk. Styrpulpeten är placerad fritt på golvet och en mobil psalmbokshylla är placerad i mittgången.

Befintlig bänk mot västra väggen har demonterats och ersatts av ett lågt skåp med spegelförsedda luckor. Den bänk som fanns mot utrymmets östra vägg har demonterats och styrpulpeten flyttats så att den står i utrymmets sydöstra hörn. En ny fast psalmbokshylla har byggts. Hyllan är placerad mellan två pelare mot mittgången.

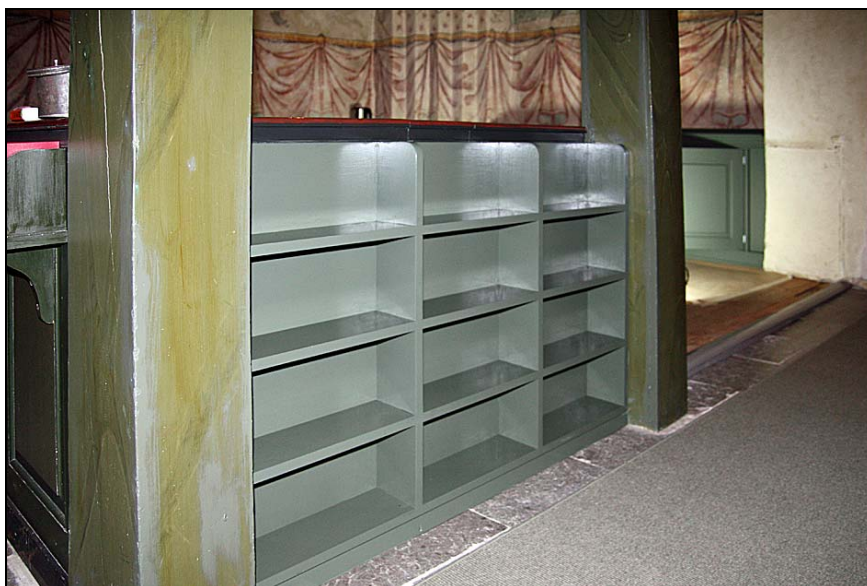
Under södra delen av läktaren. En fast psalmbokshylla har byggts mot mittgången. Hyllan har grundmålats.

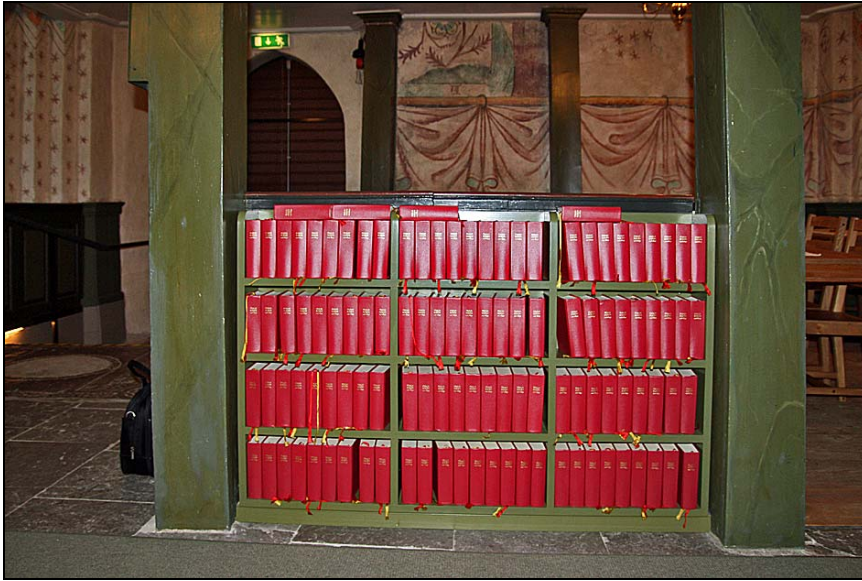
Psalmbokshyllan efter slutförda arbeten. Hyllan har målats på samma sätt som omgivande snickerier.

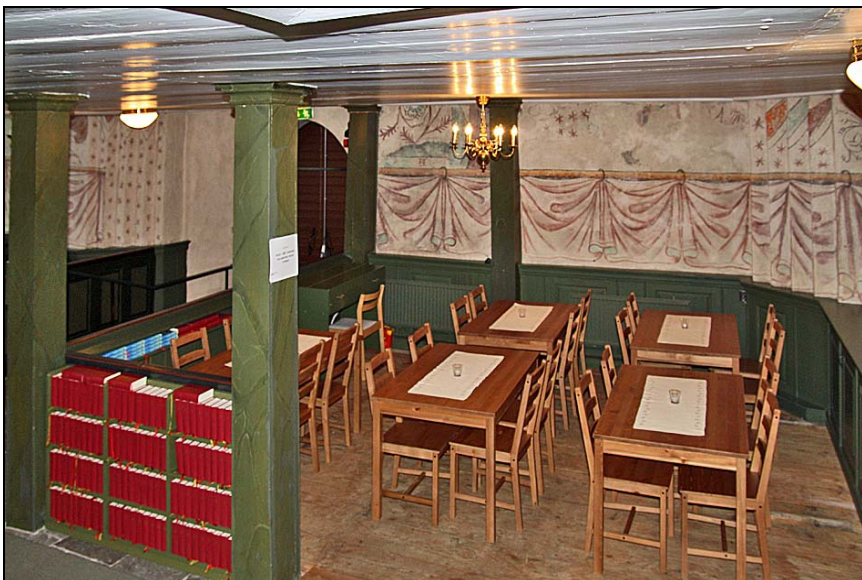
Under södra delen av läktaren efter ändringarna. Kyrkbänken mot västväggen har ersatts av en låg bänk som målats in på samma sätt som omgivande snickerier. Kyrkbänken i utrymmets östra del har demonterats. Styrpulpeten har flyttats mot utrymmets sydöstra hörn. Utrymmet belyses av plafonder och en krona.

Det tidigare föreslagna höga skåpet mot söder västvagg ersattes av ett lägre skåp som når till boaseringens höjd. Detta medför att kalkmålningarna förblir synliga.

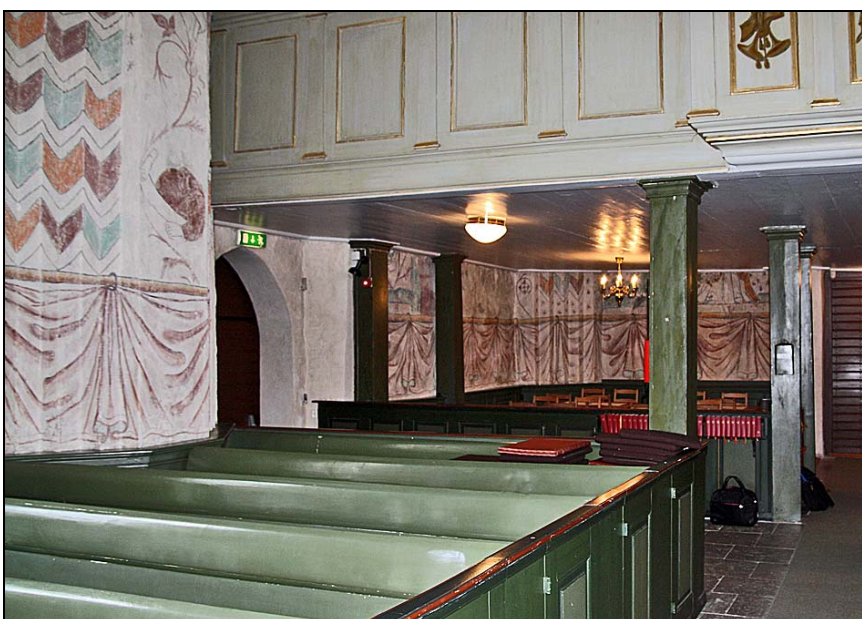
Under södra delen av läktaren efter ändringarna.

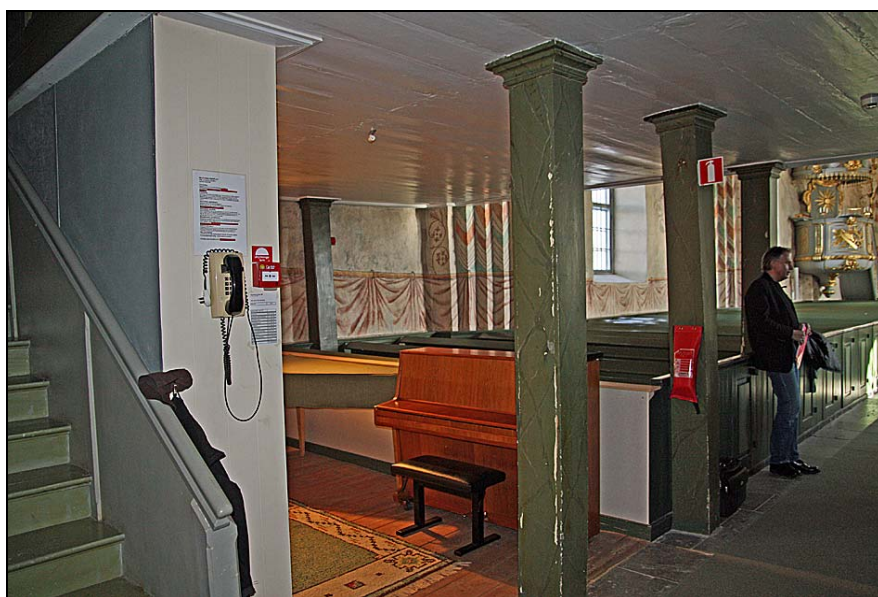
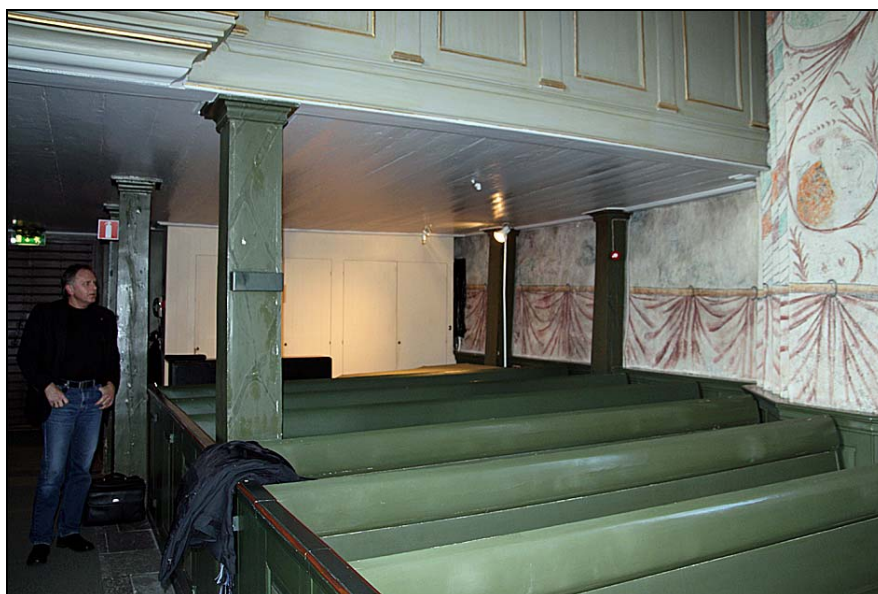
Under norra delen av läktaren innan ändringarna.

Befintliga bänkar under läktaren, tre stycken, har demonterats. Det norra långhuskvarteret avslutas nu med en ny tillverkad front med samma utseende som befintlig front som avslutar det södra långhuskvarteret. En av de skåpsektioner som är placerade mot västväggen har demonterats och den nedre delen av trapploppet frilagts. En ny skärmvägg med kapphylla och skåp har byggts. Skärmväggen delar av utrymmet under läktaren i en kapprumsdel i väster och ett andaktsrum i öster. I andaktsrummet har en ljusbärare som tidigare stod i koret placerats.

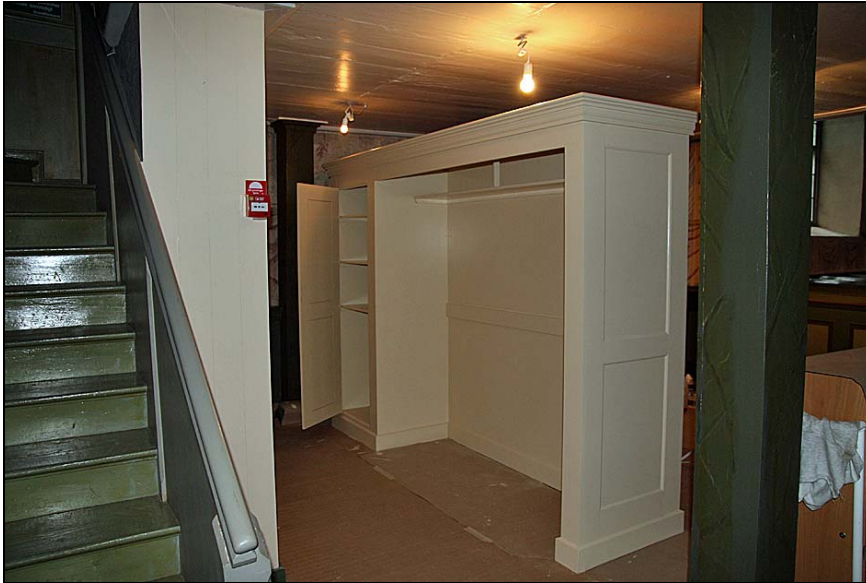
Under norra delen av läktaren under pågående arbeten. En sektion av skåpet mot trapploppet har tagits bort och den kombinerade skiljeväggen och klädhängaren har satts på plats.

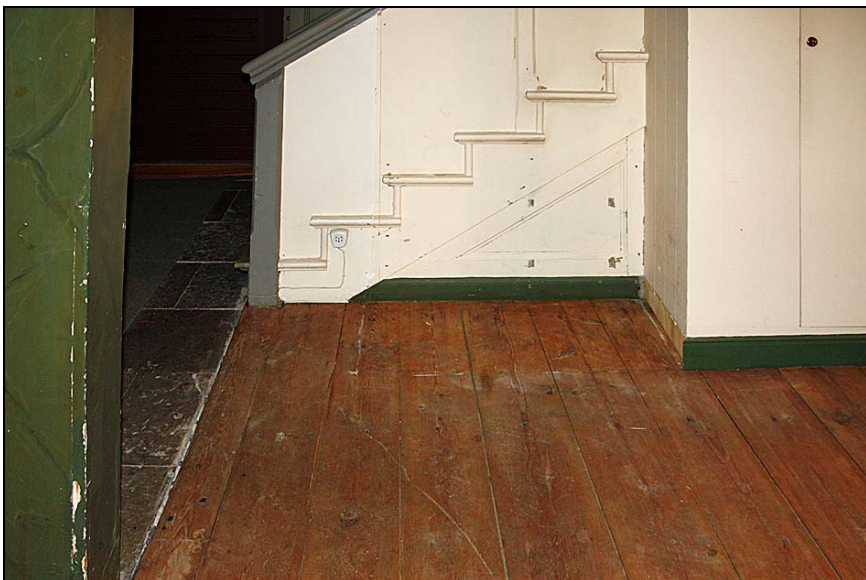
Under norra delen av läktaren under pågående arbeten. Frigjort utrymme där tidigare en skåpsektion stått.

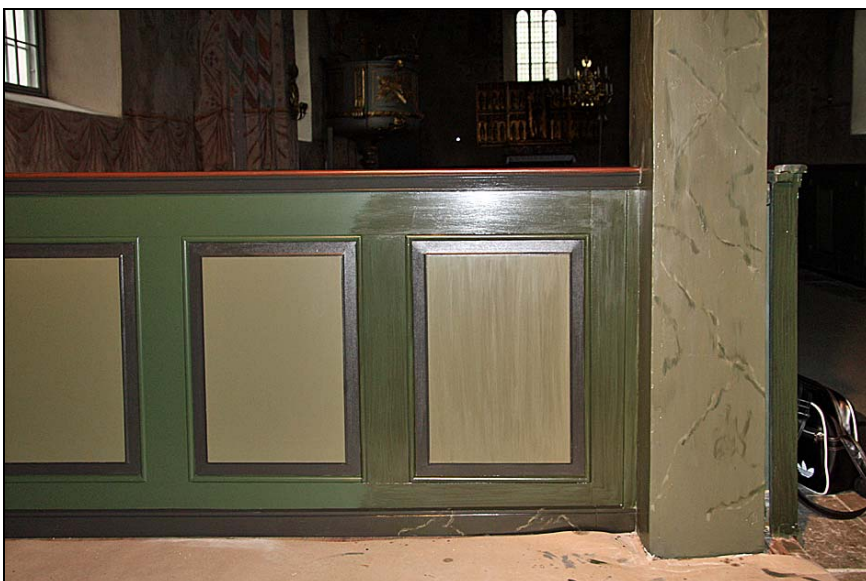
Under norra delen av läktaren under arbetena. Kyrkbänken bakom pelaren har avlägsnats och en ny bänkfront har tillverkats och satts på plats på den farmsförvarande bänken. Fronten har gjorts likadan som motsvarande front som avslutar det södra långhuskvarteret. Samma typ av laserande målning som i resten av kvarteren håller på att utföras.

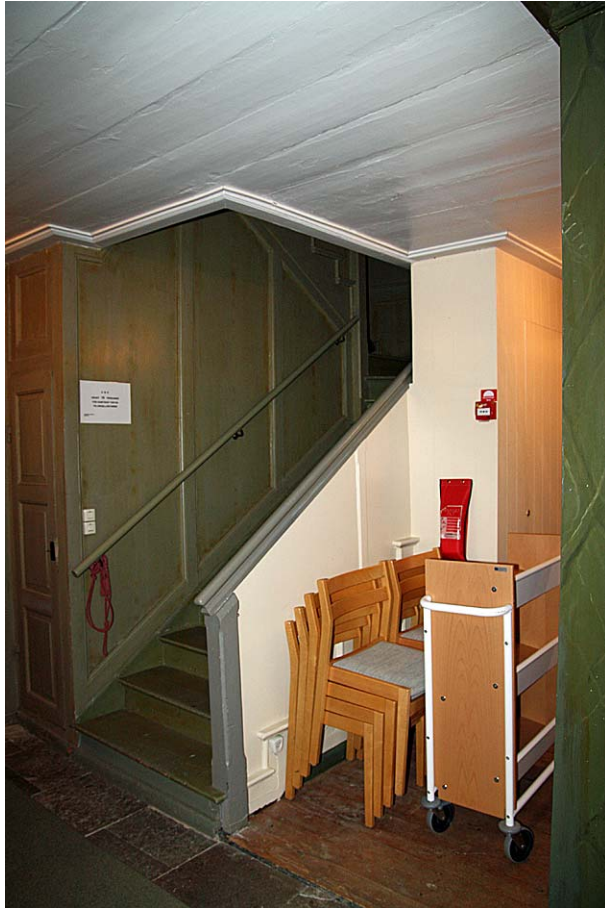
Utrymmet vid trappan efter avslutade arbeten.

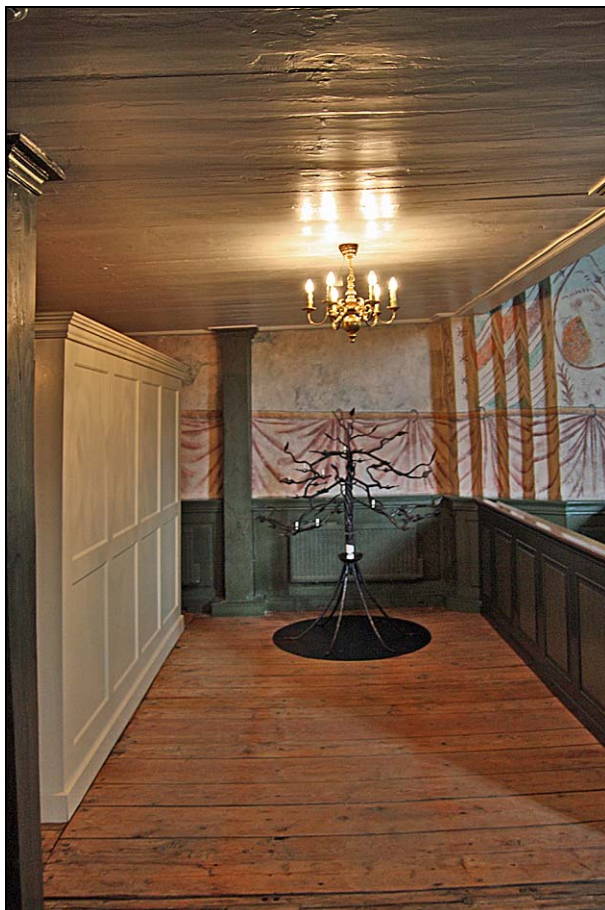
Det tillskapade andaktsutrymmet efter arbetena. Utrymmet avgränsas av den nya skärmväggen i väster och den nya bänkkfronten till bänkkvartern i öster. Utrymmet är försett med en ljuskrona.

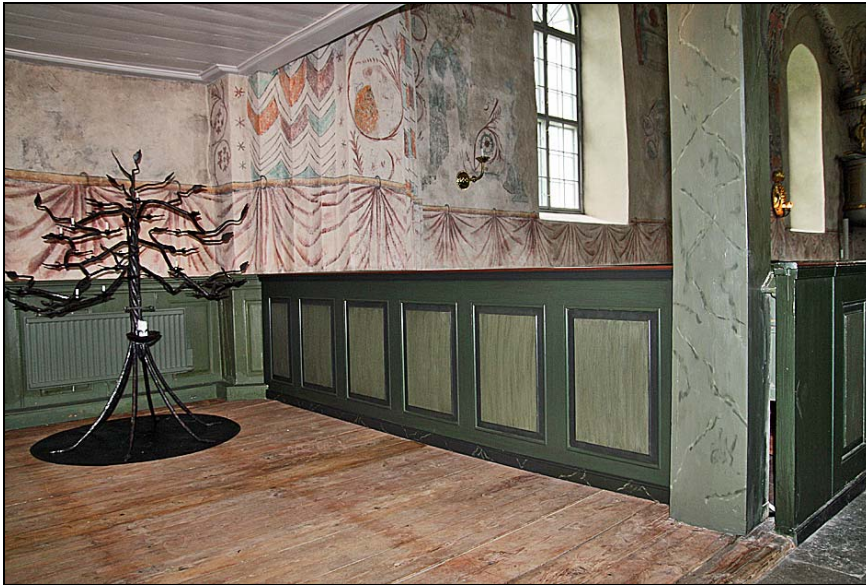
Andaktsutrymmet med den omsorgsfullt utförda nya bänkfronten.

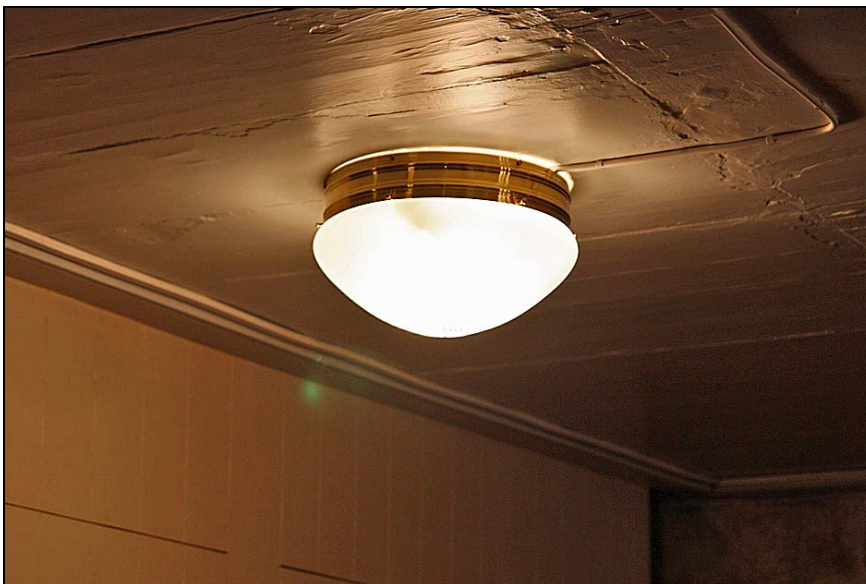
Heidenstamplafond under norra delen av läktaren.

Utrymmena under läktaren har försetts med ny belysning i form av tre Heidenstamplafonder av mässing med glaskupor samt två begagnade malmkronor från 1920-talet. Malmkronorna i långhusets mittgång, som satt mycket lågt, har höjts något.

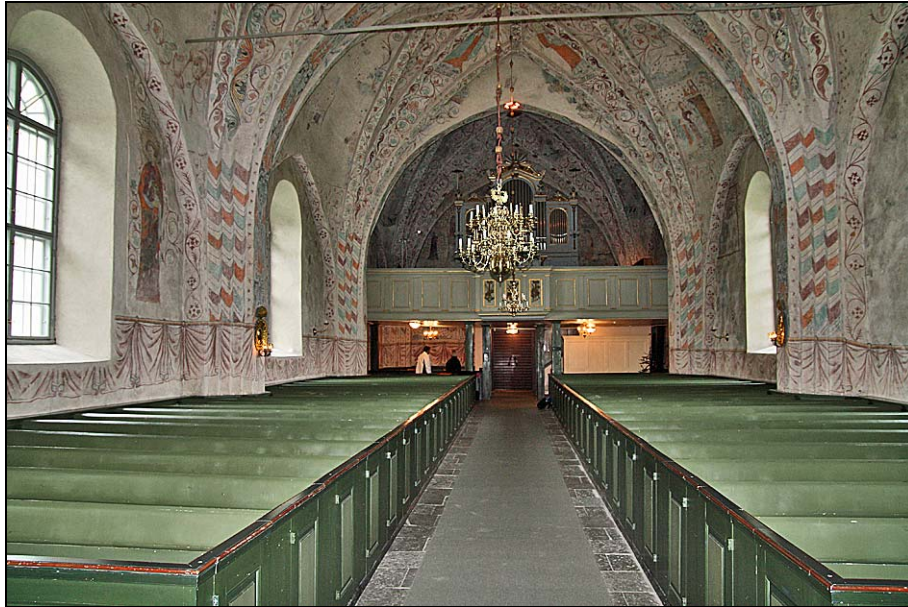
Långhuset mot väster efter avslutade arbeten. Malmkronorna har höjts något och utrymmena under läktaren har fått nya belysningsarmaturer.
